广西 桂林市

湘江战役旧址——红军楼·南控土墙  
抢险维修工程勘察设计方案

二〇二三年三月

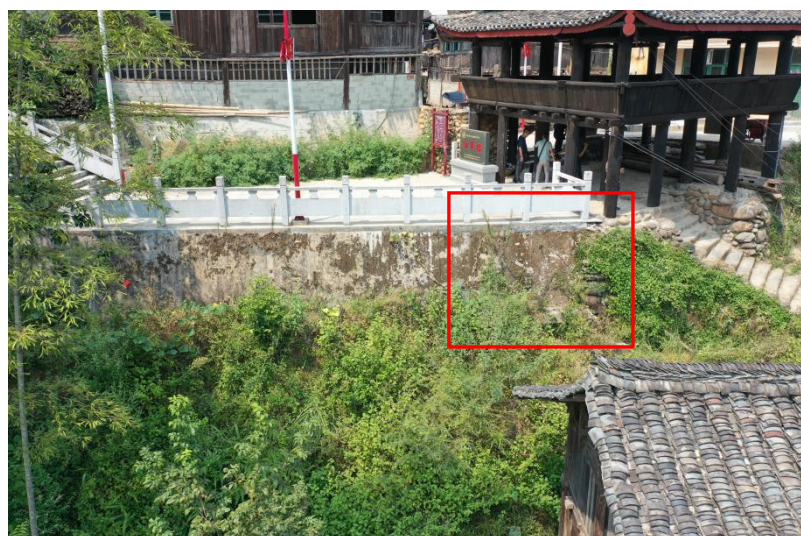
- ①挡土墙北端贯通开裂，裂缝长 3.12m，宽达 30mm，裂缝为上下错位。
- ②挡土墙开裂水土流失，内侧地面下沉 10-20mm，青石板铺装地面开裂，裂缝宽 2cm，长 15.4m。
- ③地基基础未见开裂。

①挡土墙北端紧靠红军楼处开裂

③采用 M7.5 水泥砂浆拆砌维修开裂的挡土墙，墙面用 1:2 水泥砂浆勾凹缝。

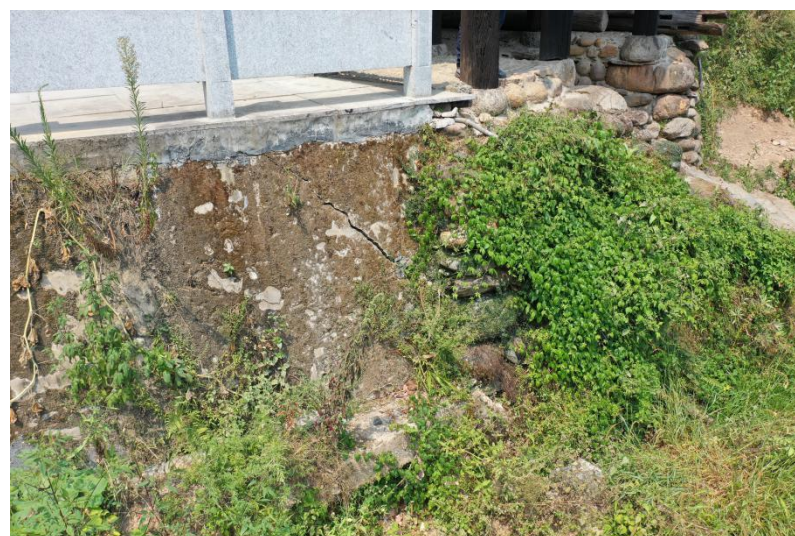
②挡土墙贯通开裂，长 3.12 米，宽 3cm

经勘察发现，红军楼挡土墙北端贯通开裂，挡墙内回填土大量流失，导致地面严重下沉、断裂，对游客或红军楼存在安全隐患。病害随着时间的推移将进一步加重，存在随时倒塌的风险，需要尽快采取相应的修缮措施，保证文物的安全。

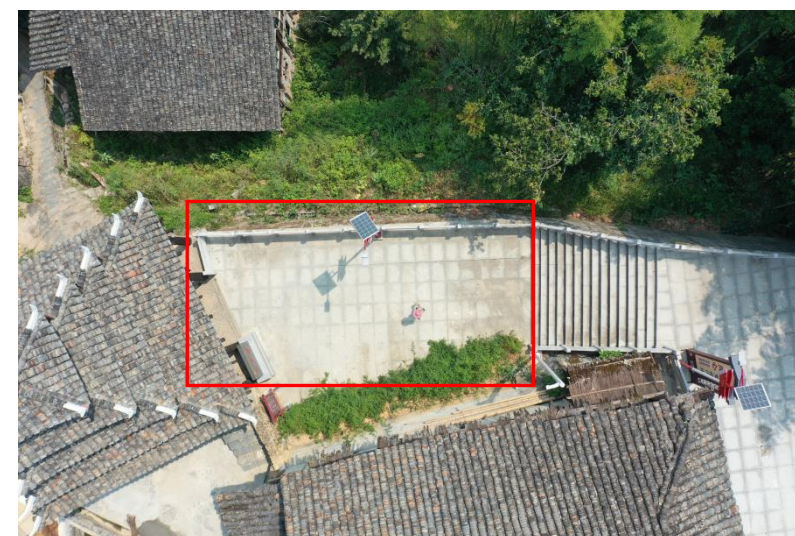
③地面下沉 1-2cm，青石板铺装开裂

④待墙身砌体强度达到 70%的设计强度，挡墙内回填土进行素土补配，回填的粘土掺入 30%的块石或石渣,分层夯实，每层厚度不大于 250mm，压实度为 93%。

⑤采用 1：3 干硬性水泥重新铺装青石板地面，补配损坏的石板，恢复至原地面标高。

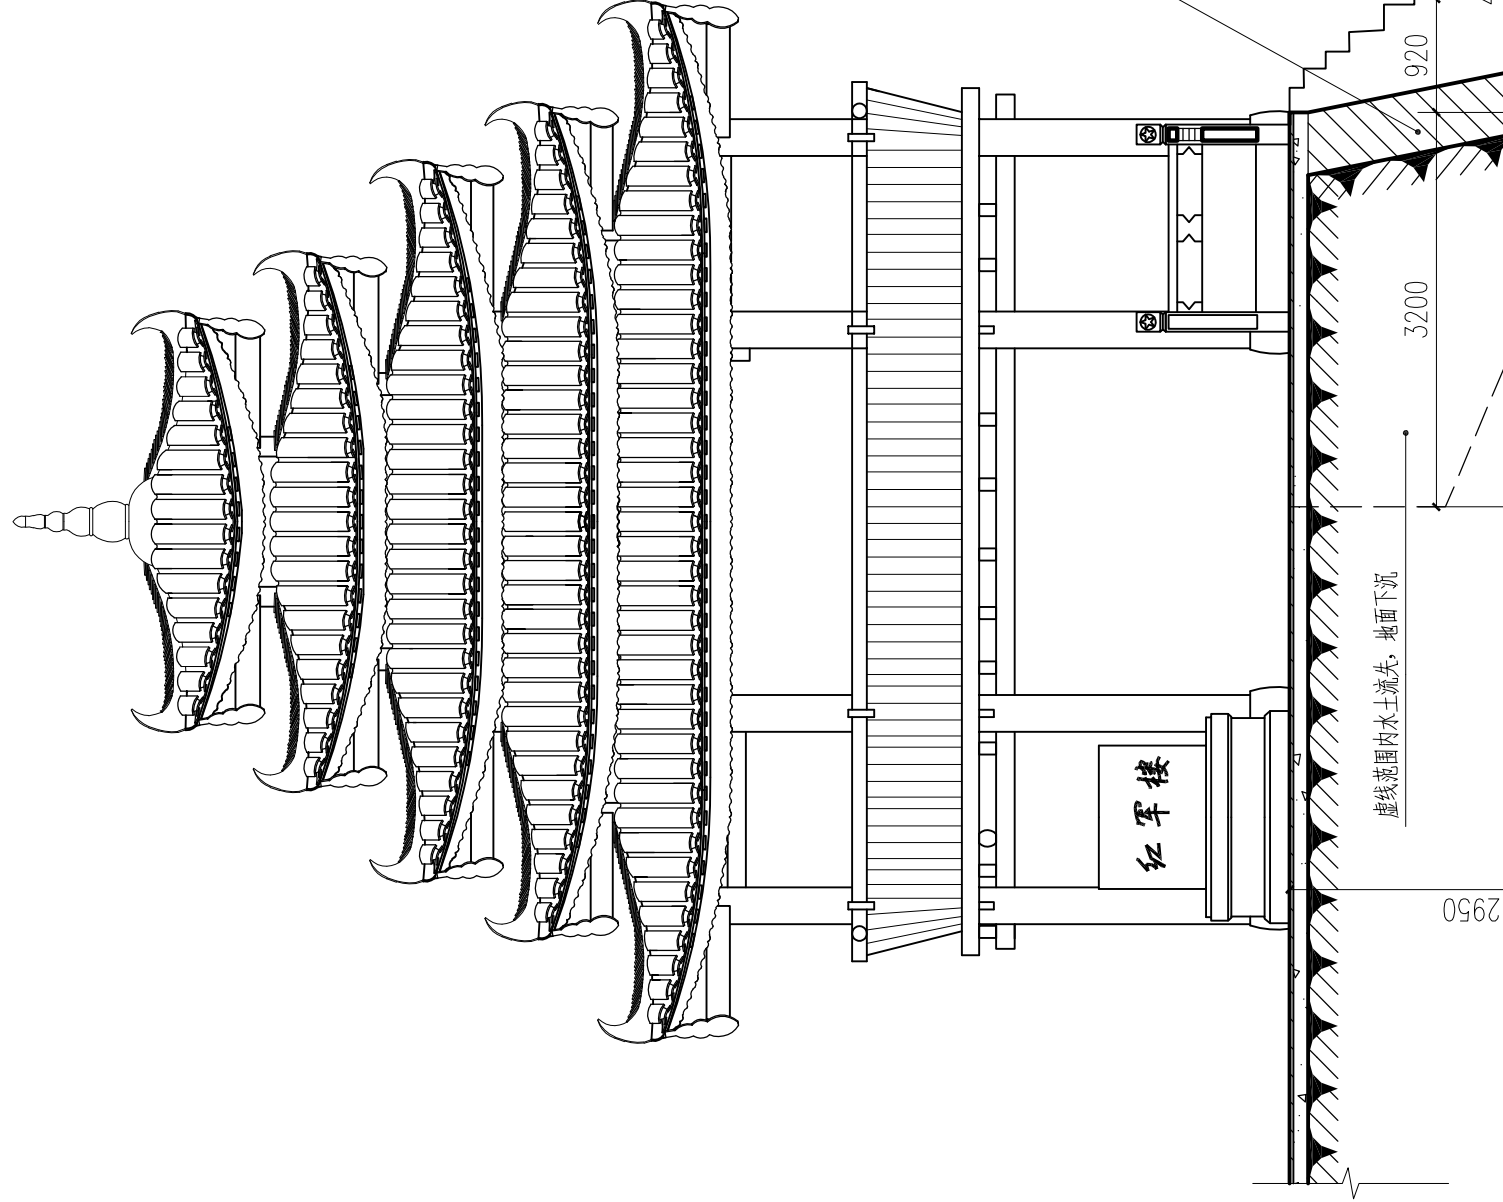
南挡土墙A-A剖面实测图 1:60

虚线范围内水土流失, 地面下沉
