象山区中小学2025年暑期维修项目 回民小学

建 筑 施 工 图

设计编号：25(s)-21-1

图名：
4#综合楼屋檐天面修复示意图
新建围墙断面做法

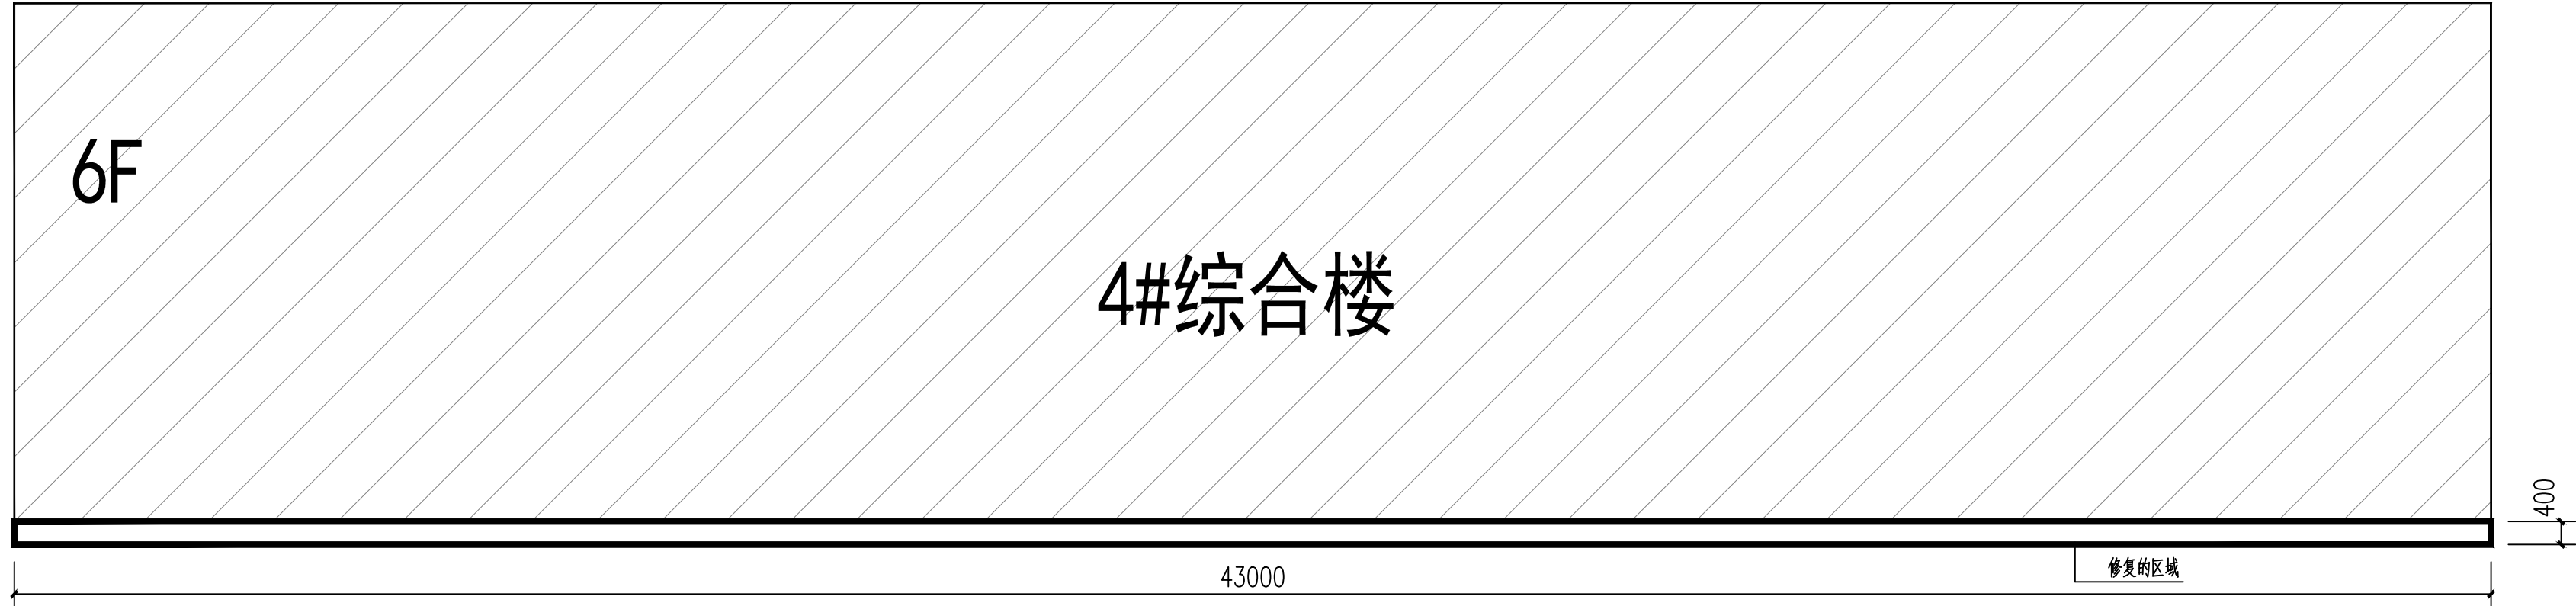
4#综合楼屋檐天面修复示意图 1:100

屋檐天面修复总面积约18平方米

- 做法：1、铲除已损坏墙面，漏出底面，清理干净
2、喷涂底涂料一遍
3、喷涂白色面层涂料两遍

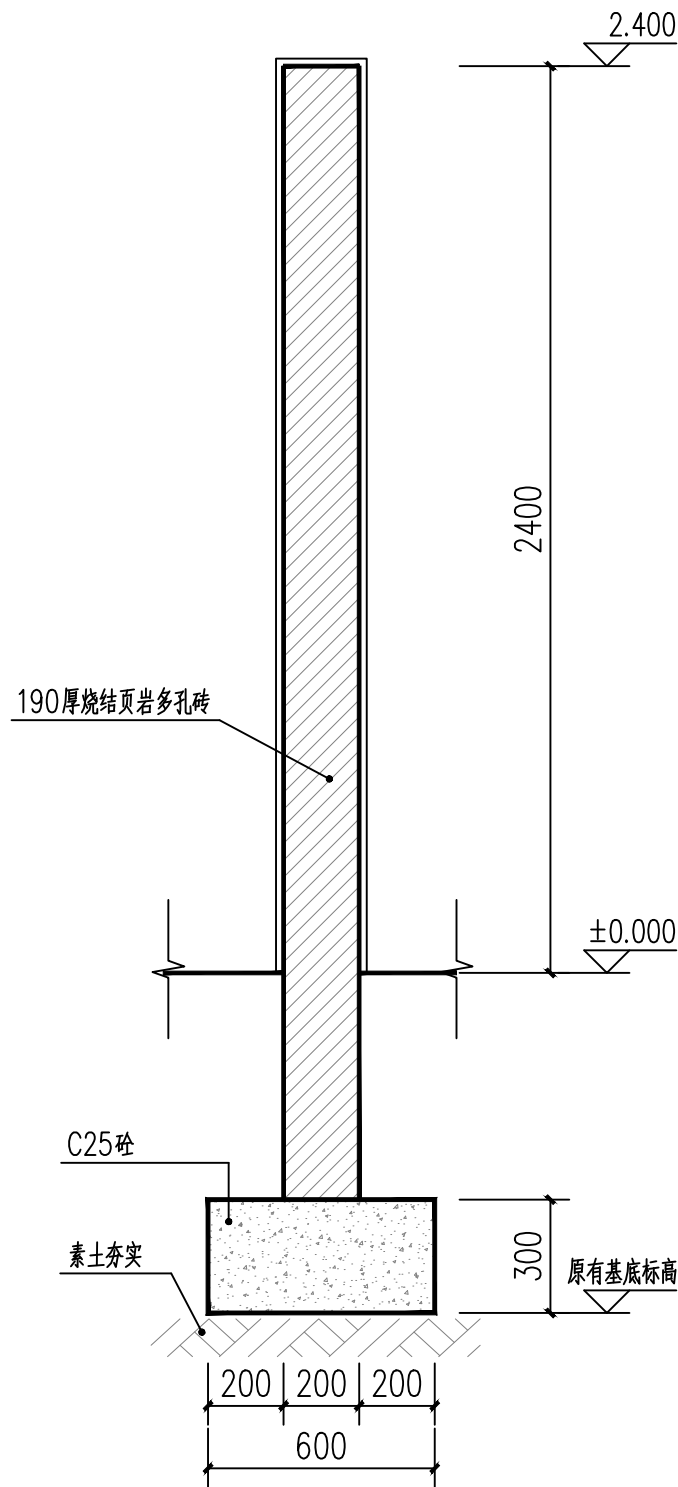
新建围墙断面做法 1:20

因为原有围墙地基下沉引起围墙开裂倾斜，需要拆除重建约15米。

- 围墙做法：1、190厚烧结页岩多孔砖，砌体强度等级Mu15，砌筑砂浆强度等级为M10
2、15厚M20专用抹灰砂浆找平
3、5mm厚M15聚合物水泥防水砂浆，内参5%防水剂
4、刮涂耐水腻子2遍，干燥后打磨
5、喷涂底涂料一遍
6、喷涂白色面层涂料两遍

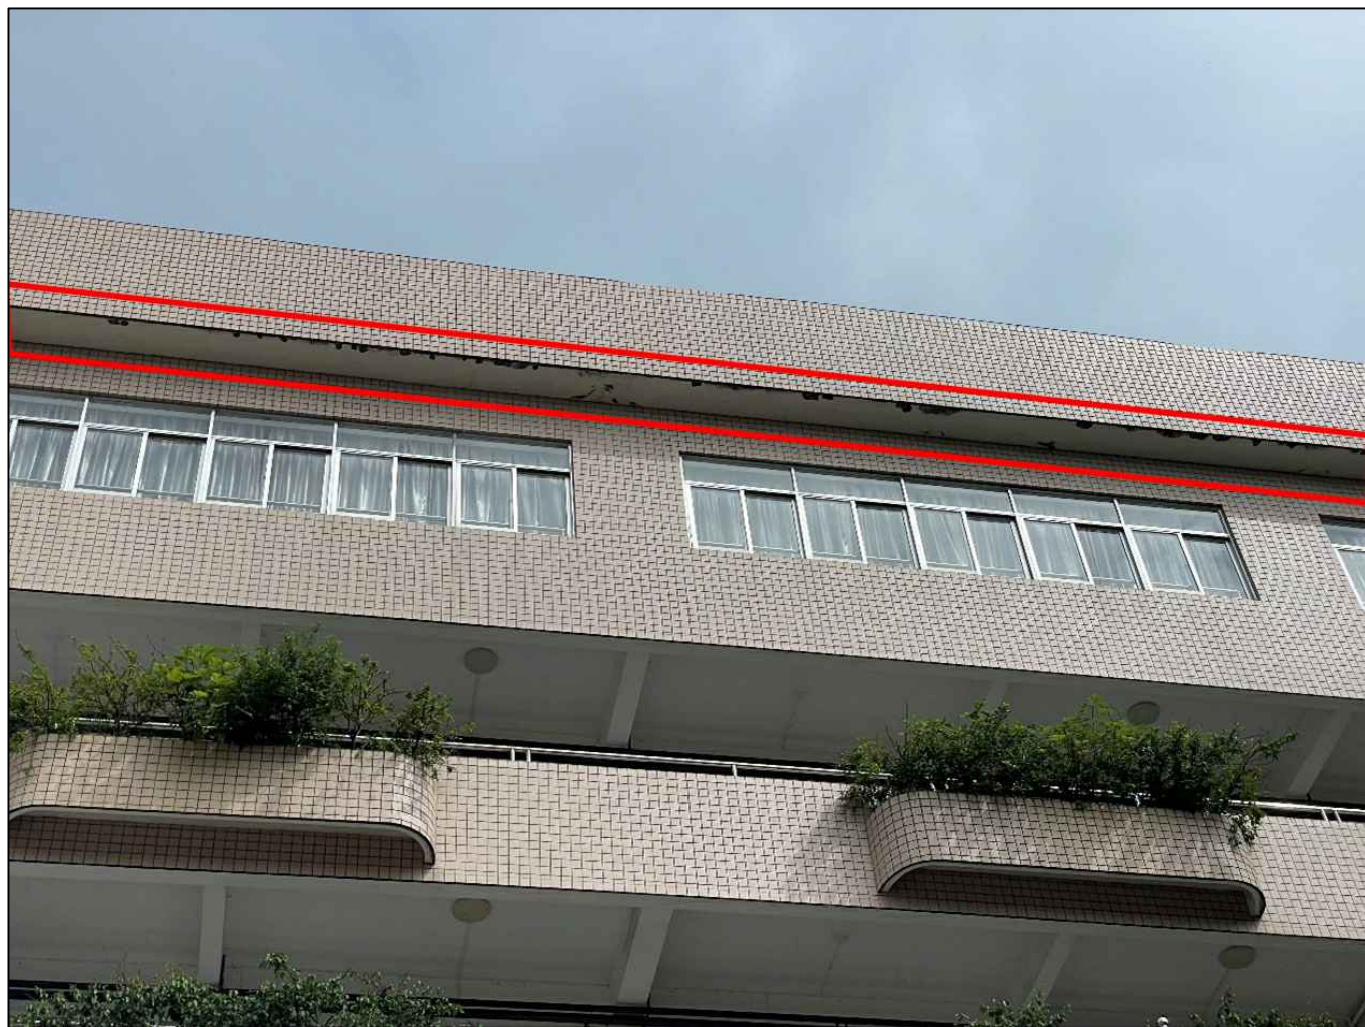
4#综合楼屋檐天面照片

- 1、因为原有围墙地基下沉引起围墙开裂倾斜，需将其拆除重建。一共需拆除重建15米。
2、4#综合楼屋檐天面抹灰层脱落，需修复，总面积约18平方米，最终以实际工程量为准。

- 屋檐天面修复做法：1、铲除已损坏墙面，漏出底面，清理干净
2、喷涂底涂料一遍
3、喷涂白色面层涂料两遍
