# 象山区中小学2025年暑期维修项目 将军桥小学

## 建 筑 施 工 图

设计编号：25(s)-21-1

建筑工程设计单位：桂林理工大学勘察设计研究院

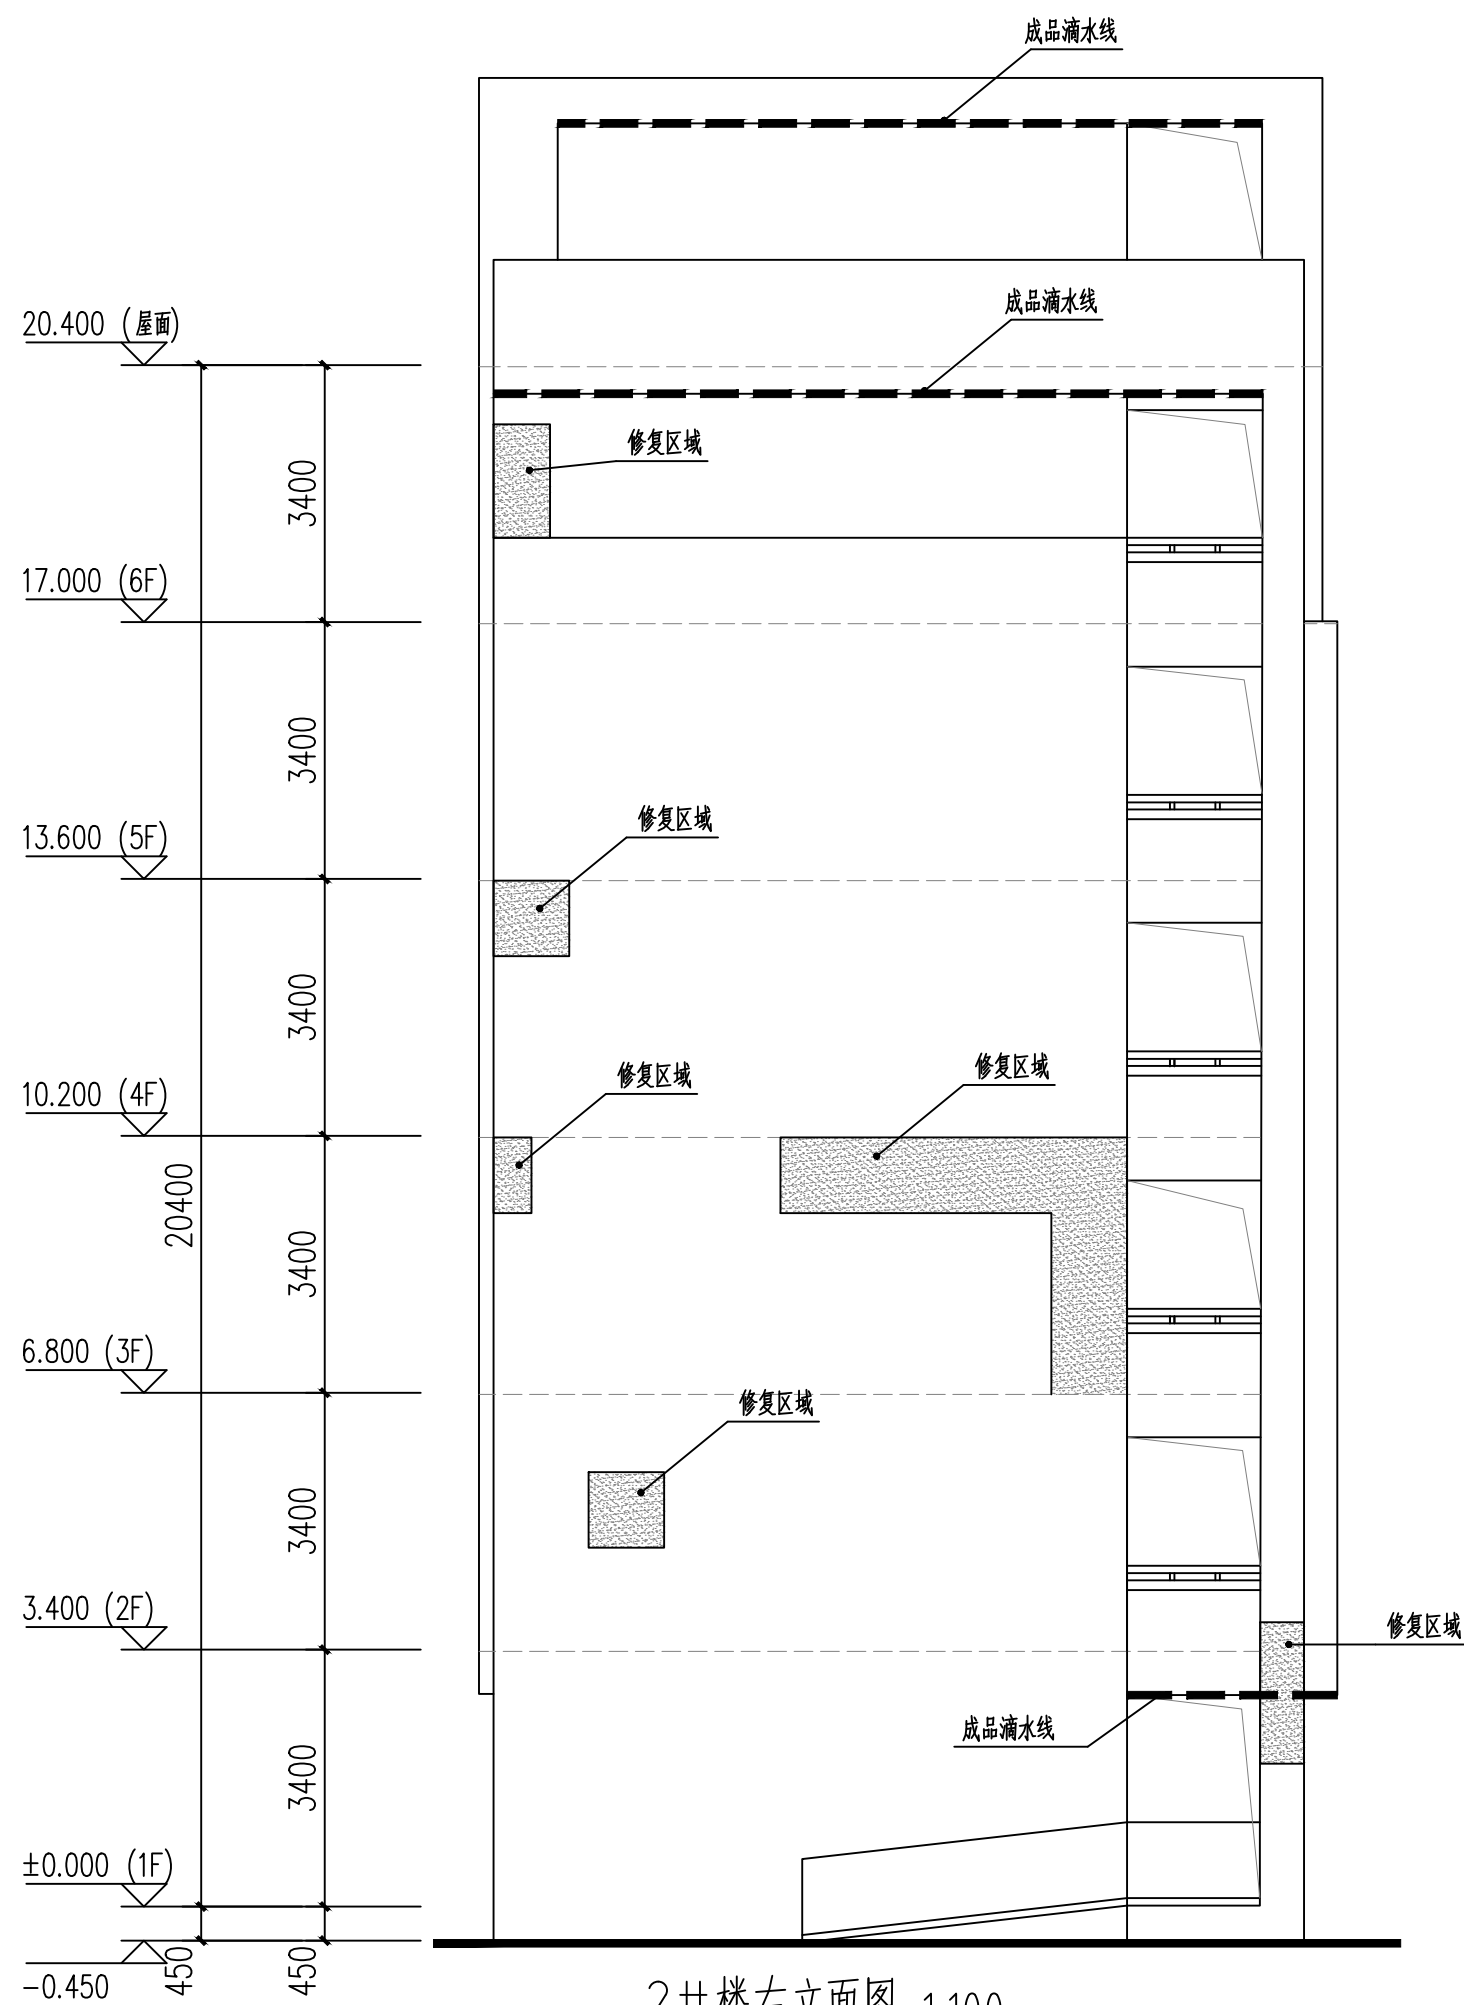
2#楼左立面需修复面积约13平方米，需安装成品滴水线约25米，以实际工程量为准。

设计说明：1、2#楼外立面修复总面积约70平方米，成品滴水线总长14.8米。  
外立面修复做法：1、铲除已损坏墙面，漏出底面，清理干净  
2、喷涂底涂料一遍  
3、喷涂白色面层涂料两遍

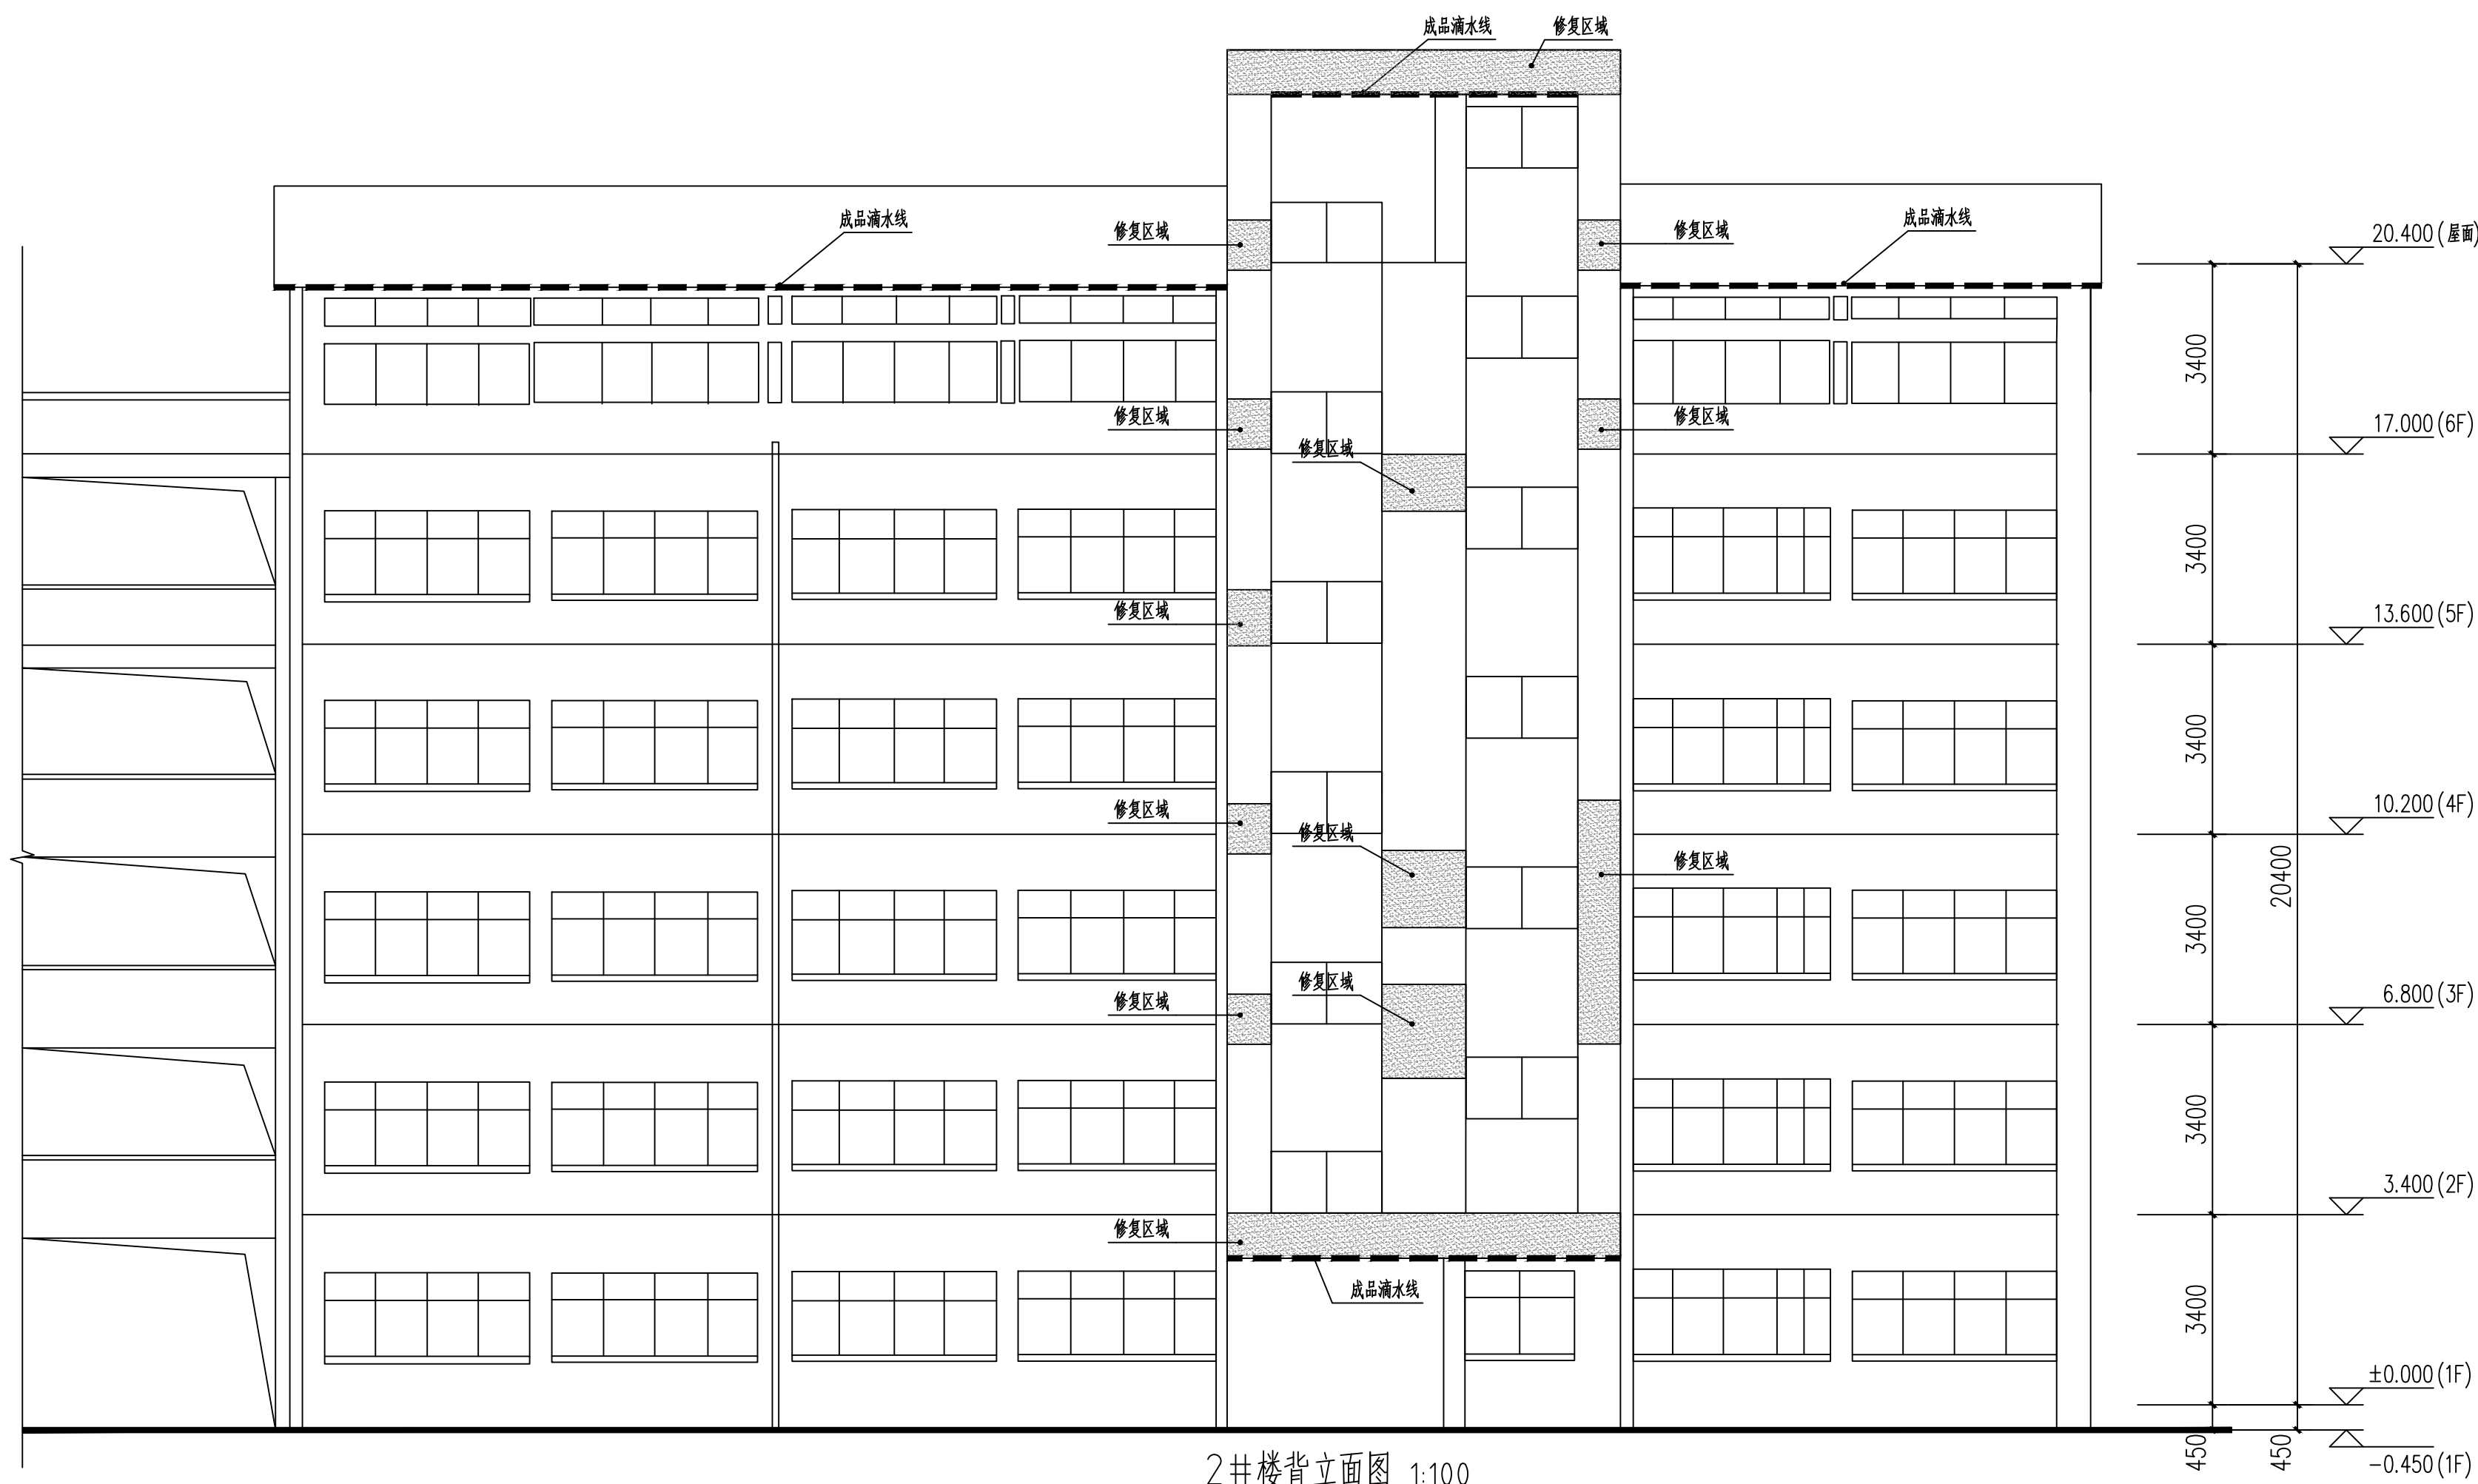
2#楼背立面需修复面积约28平方米，需安装成品滴水线约42米，以实际工程量为准。

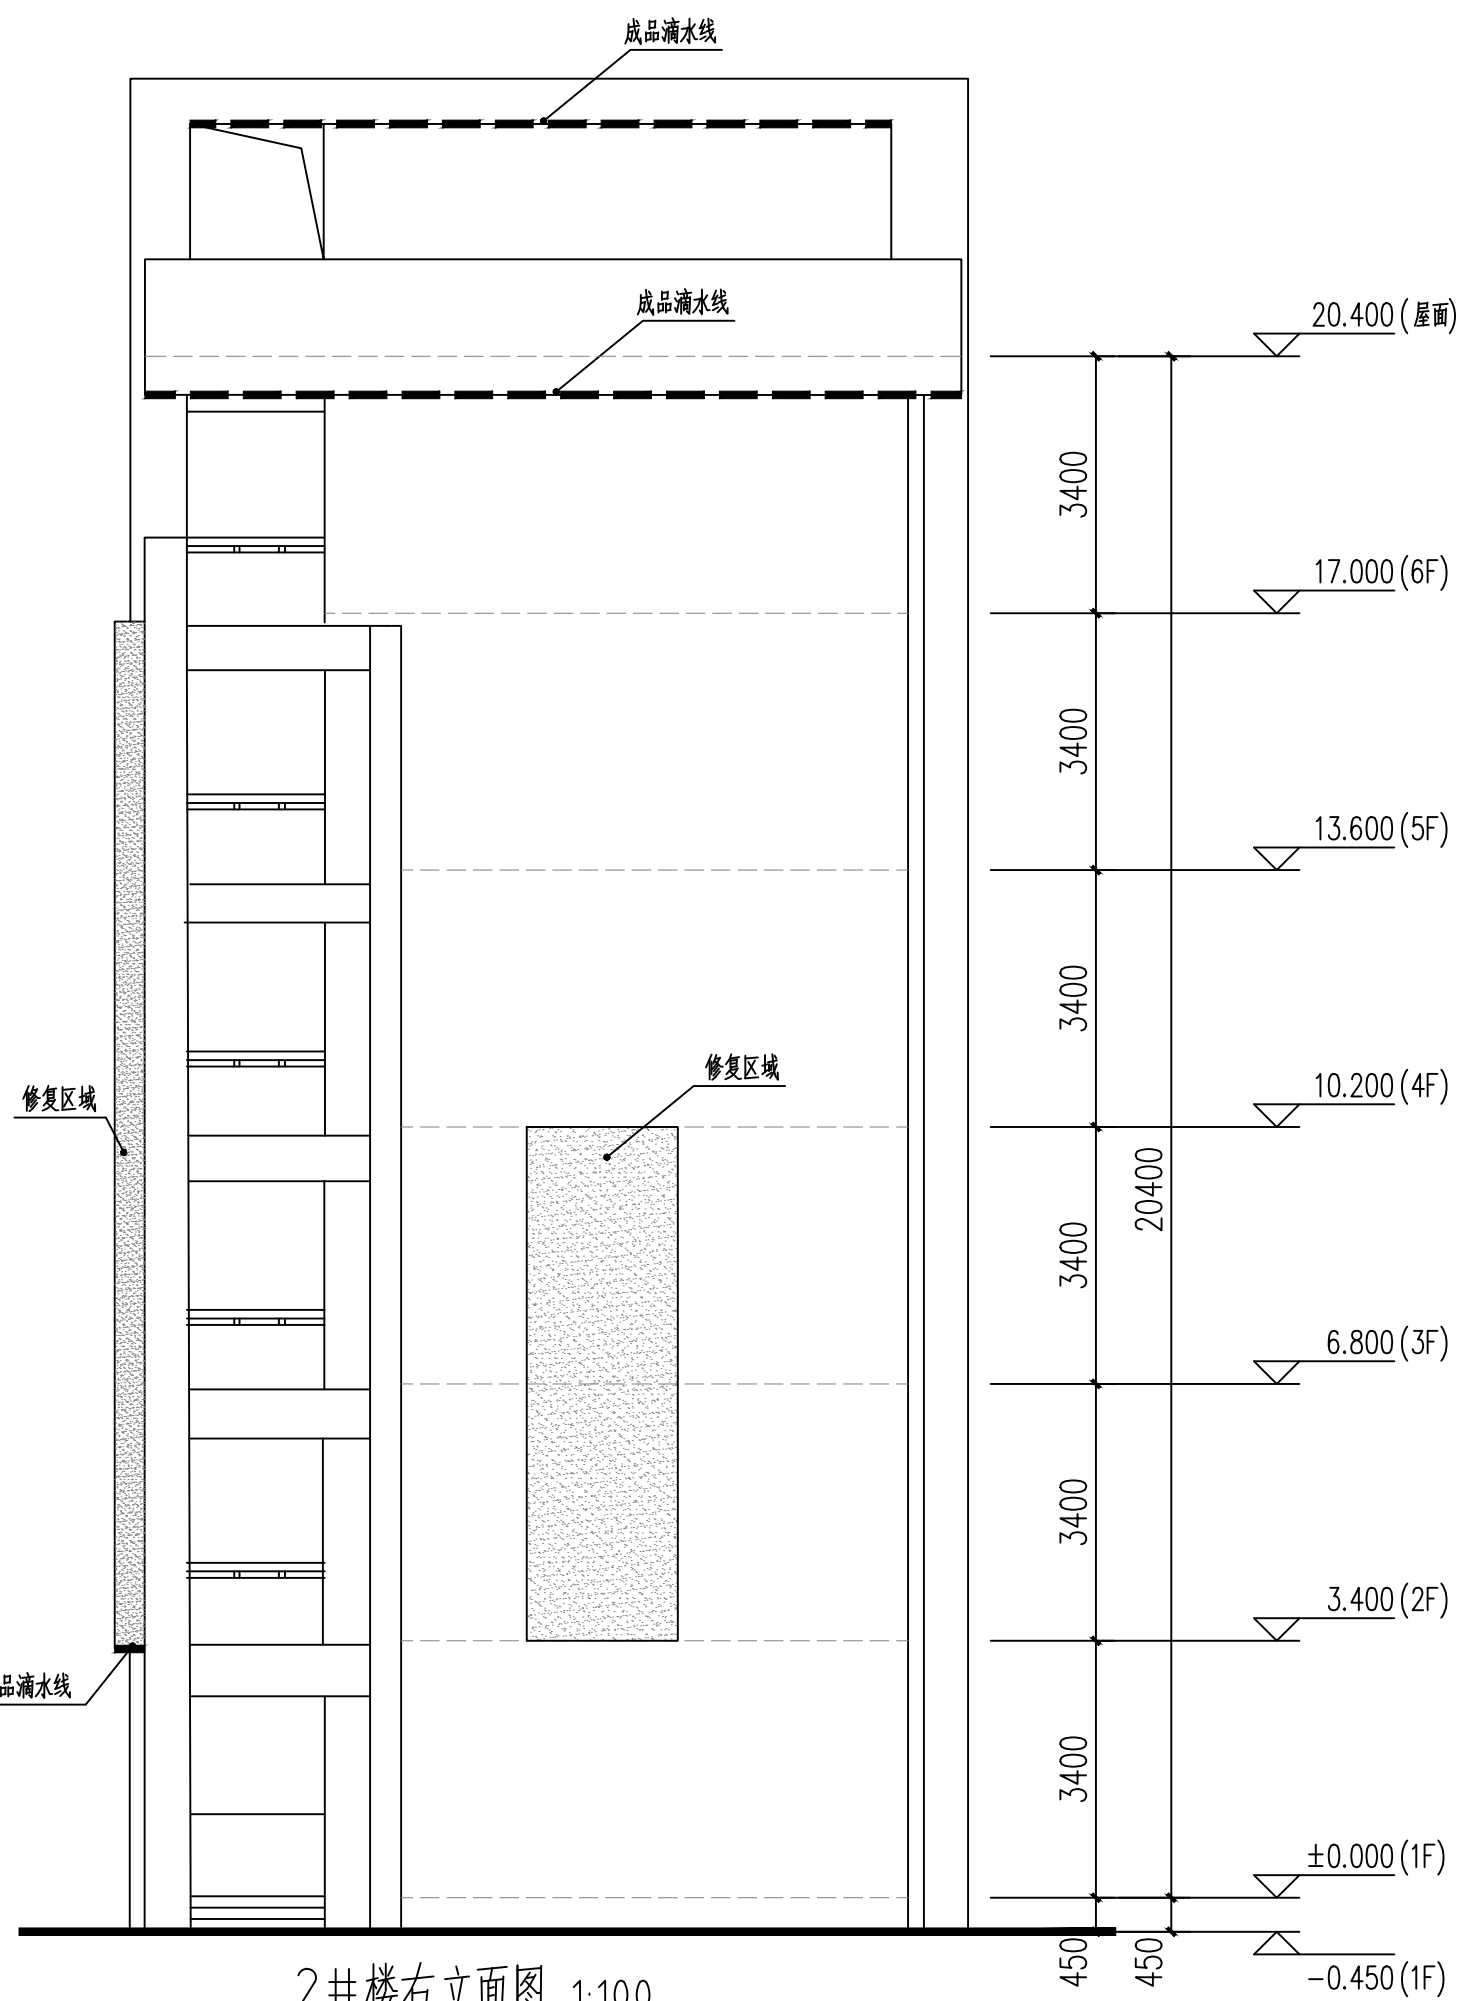
2#楼右立面需修复面积约22平方米，需安装成品滴水线约21米，以实际工程量为准。

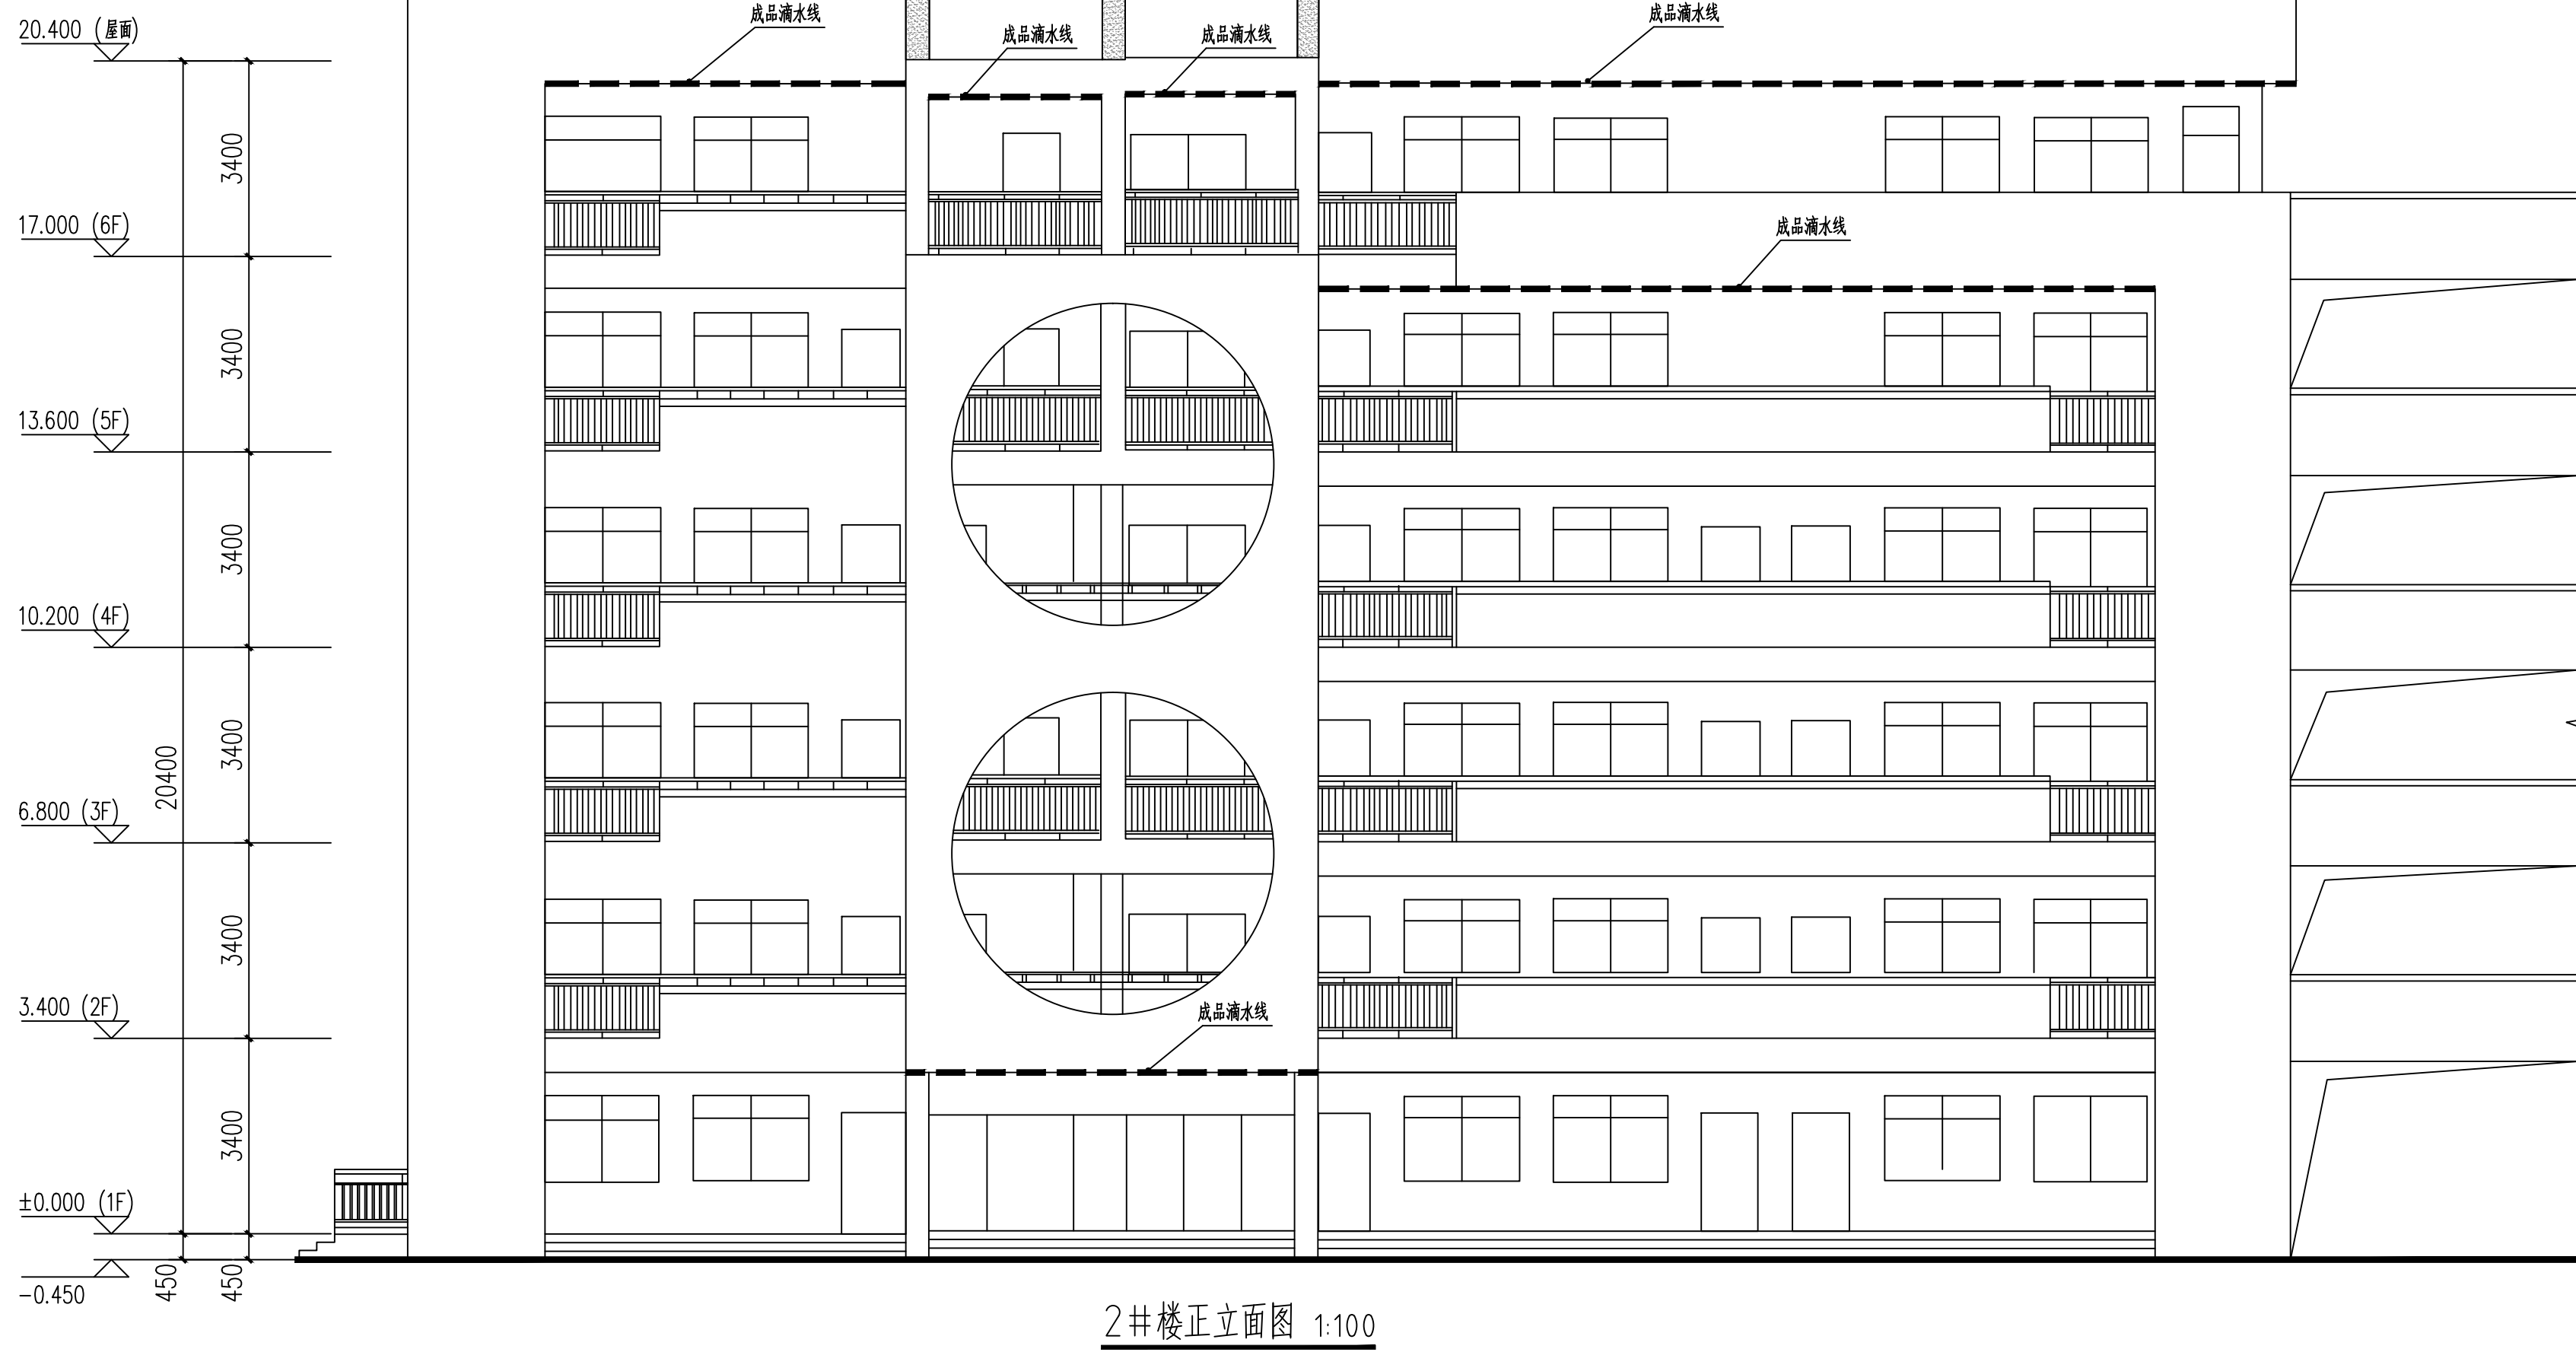
2#楼正立面需修复面积约7平方米，需安装成品滴水线约60米，以实际工程量为准。

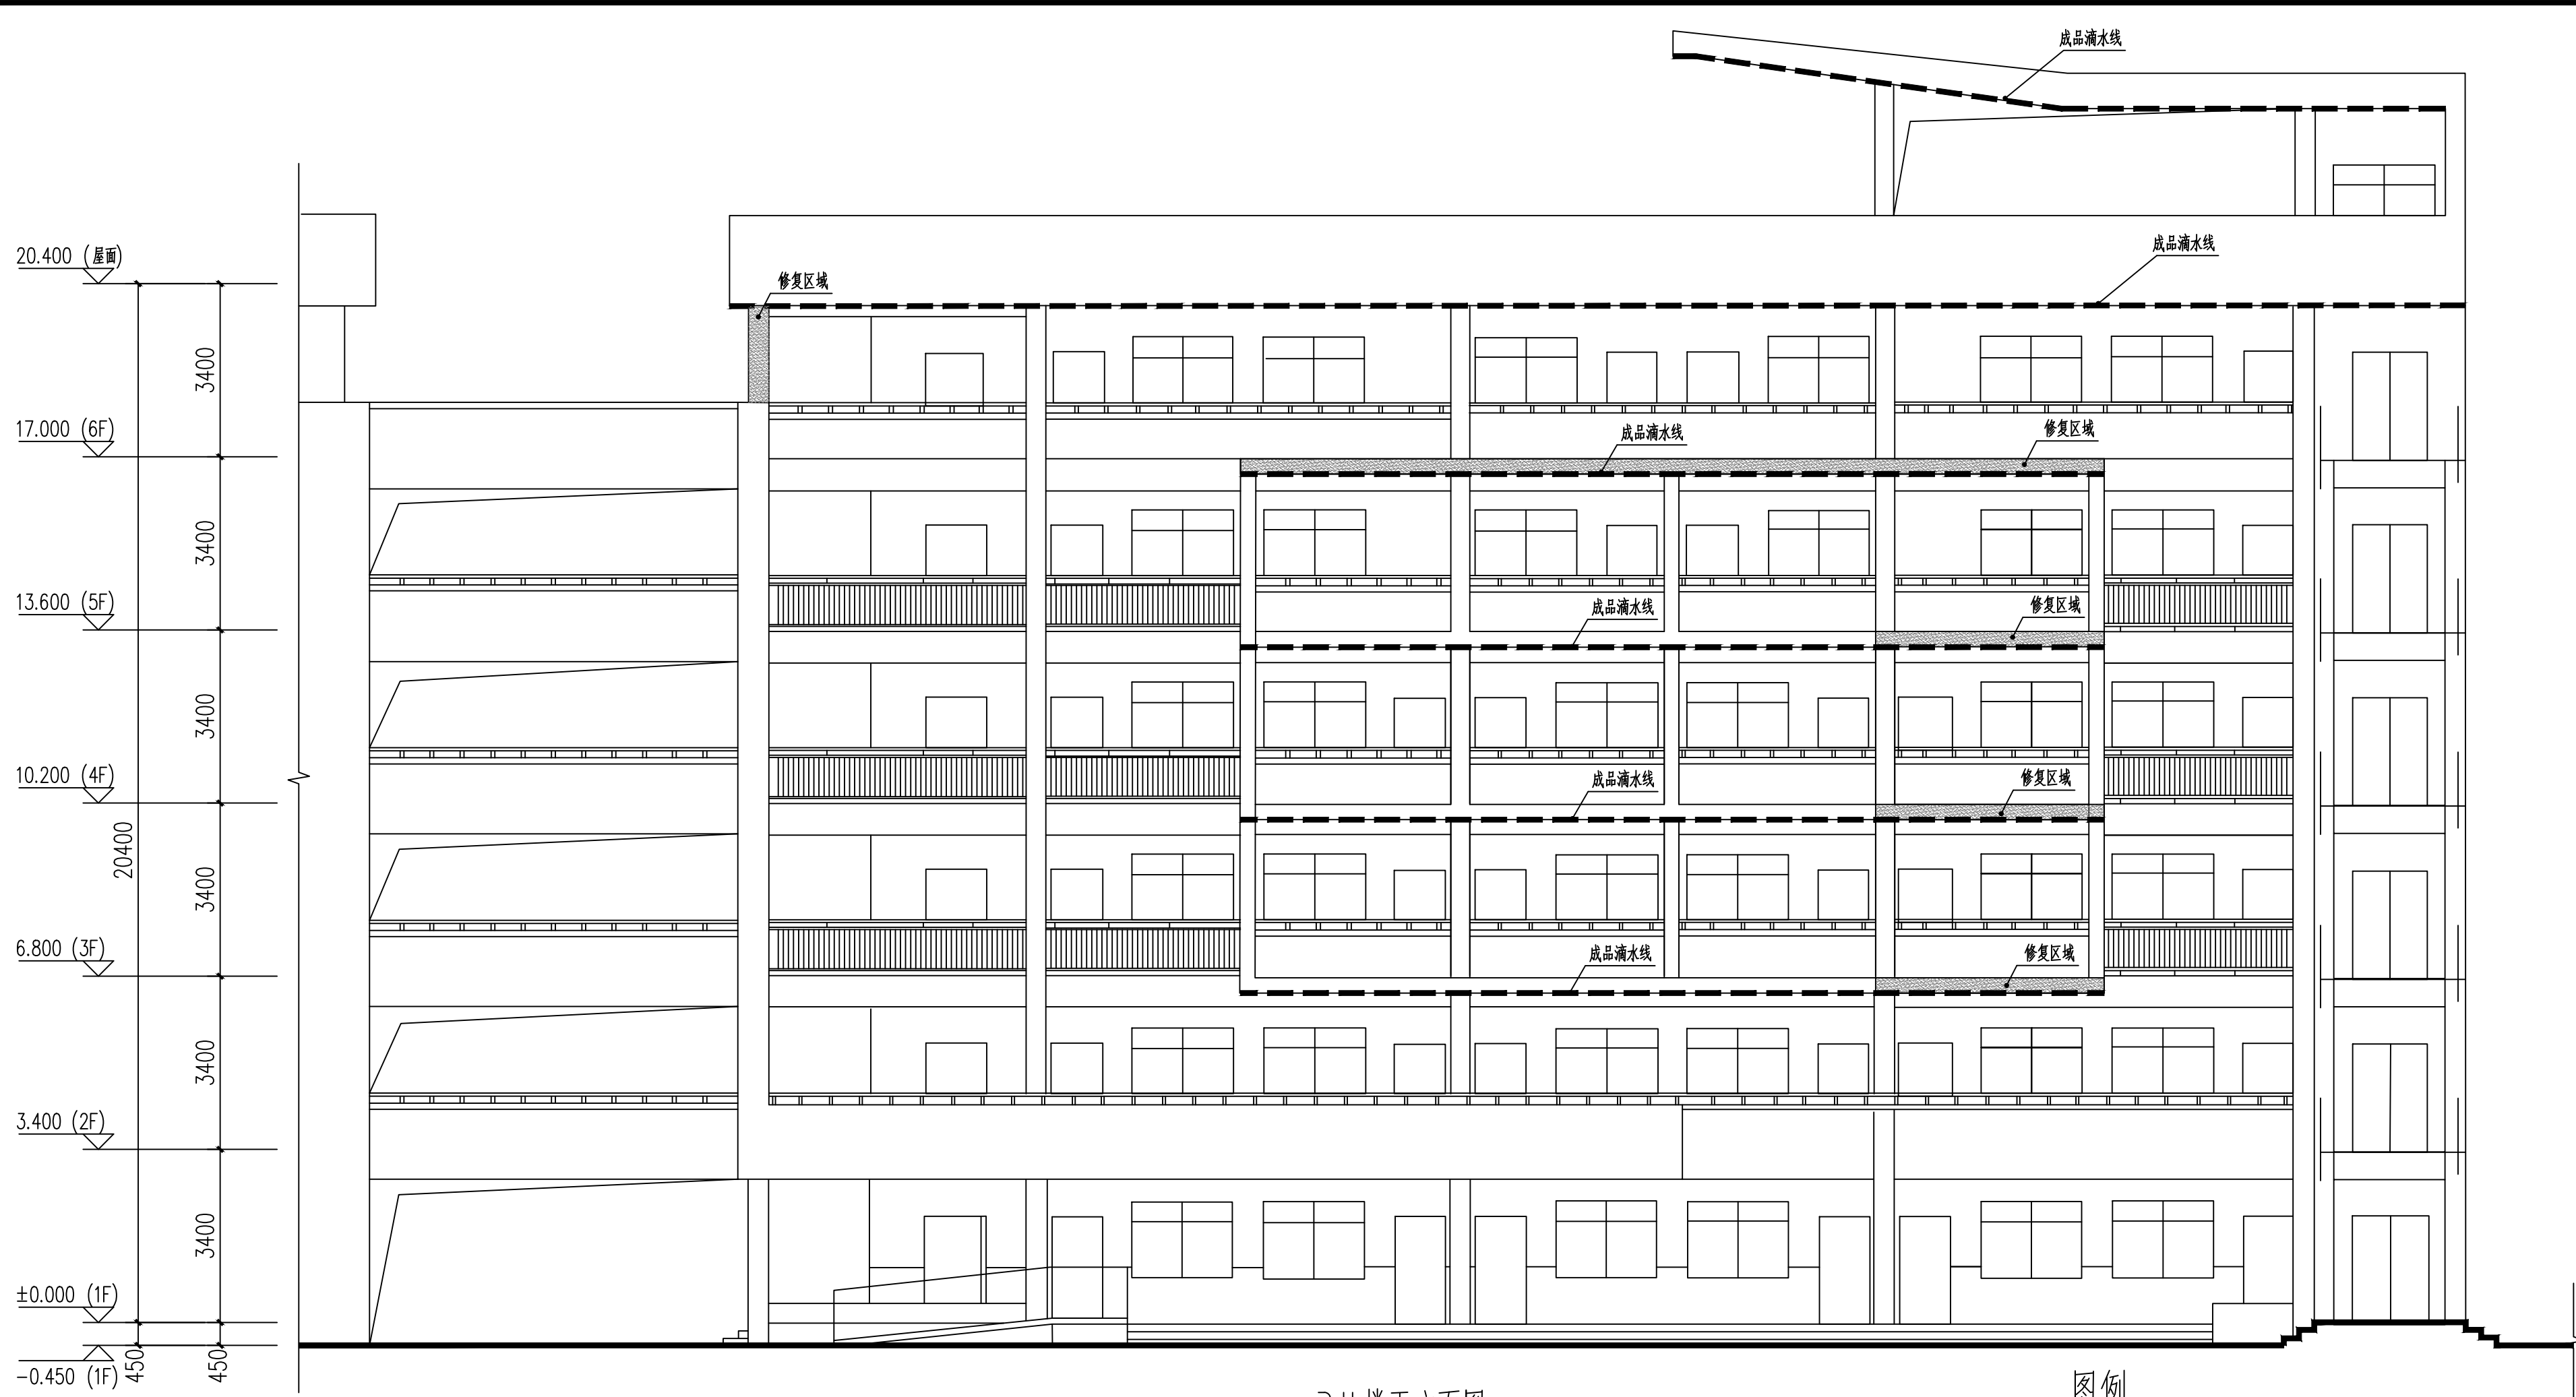
3#楼正立面图 1:100

3#楼正立面需修复面积约12平方米,需安装成品滴水线约120米,以实际工程量为准。

- 外立面修复做法：1、铲除已损坏墙面,漏出底面,清理干净  
2、喷涂底涂料一遍  
3、喷涂白色面层涂料两遍

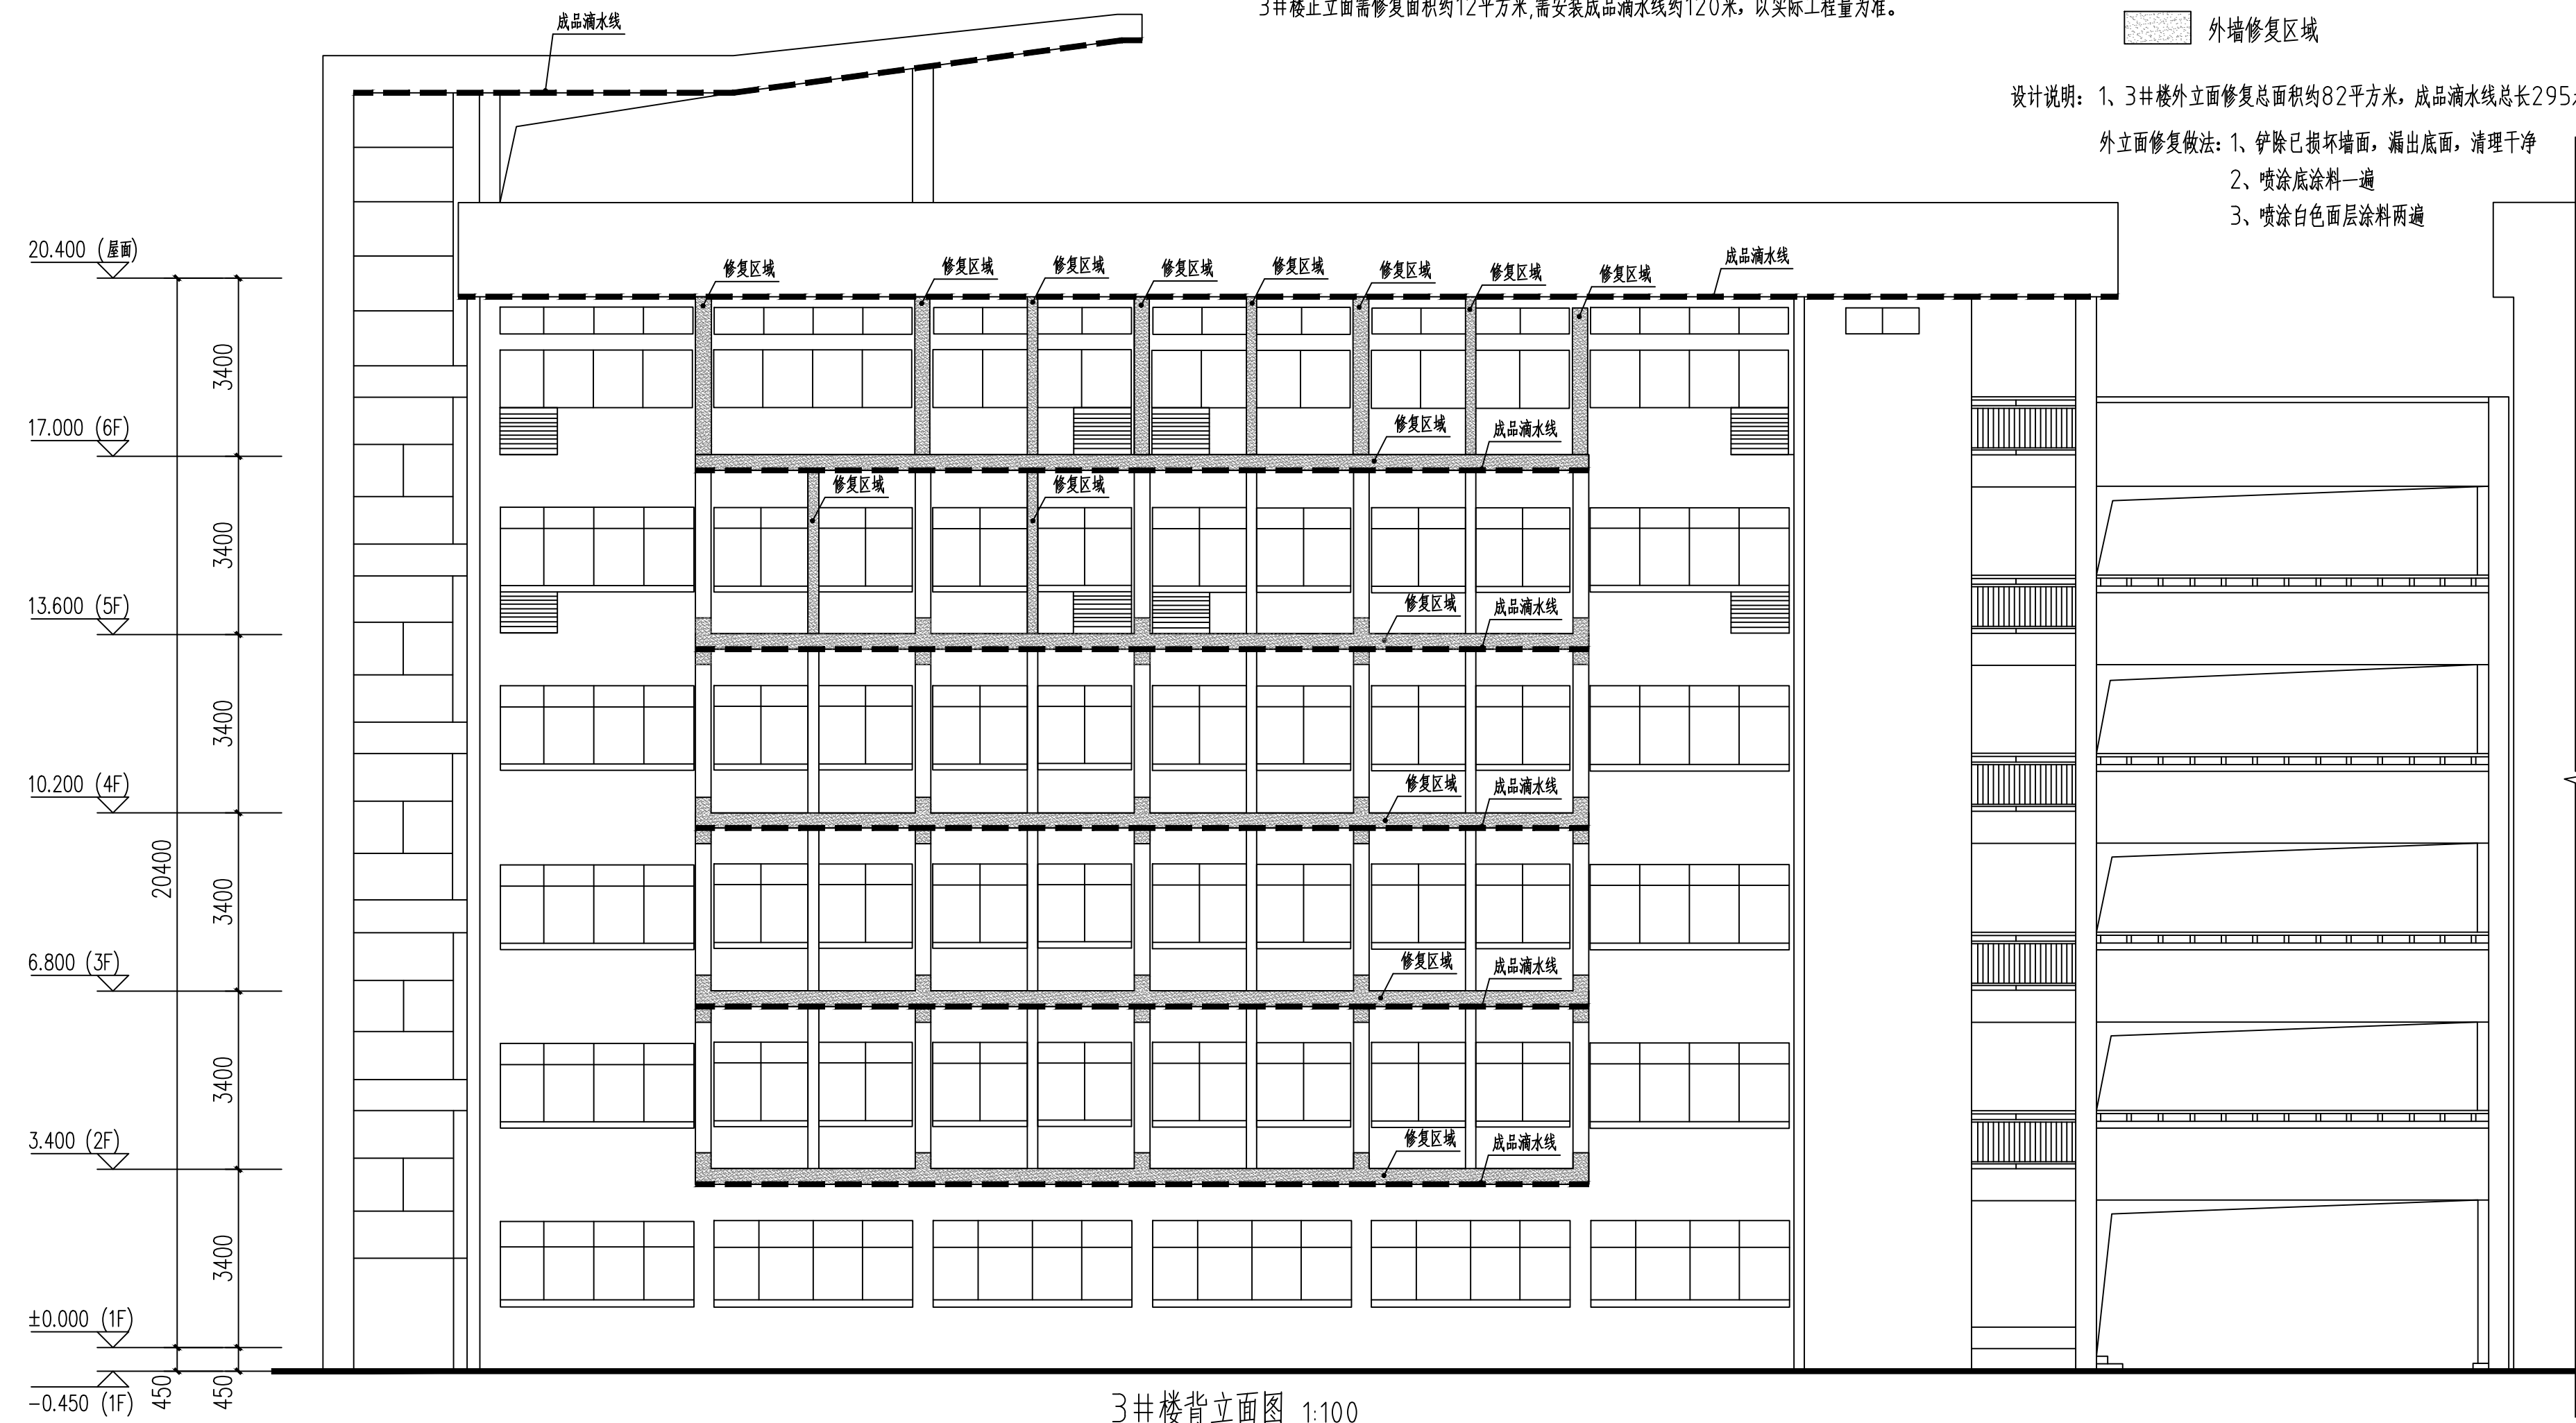
3#楼背立面图 1:100

3#楼背立面需修复面积约40平方米,需安装成品滴水线约135米,以实际工程量为准。
