# 象山区中小学2025年暑期维修项目 将军桥小学

## 建 筑 施 工 图

设计编号：25(s)-21-1

建筑工程设计单位：桂林理工大学勘察设计研究院

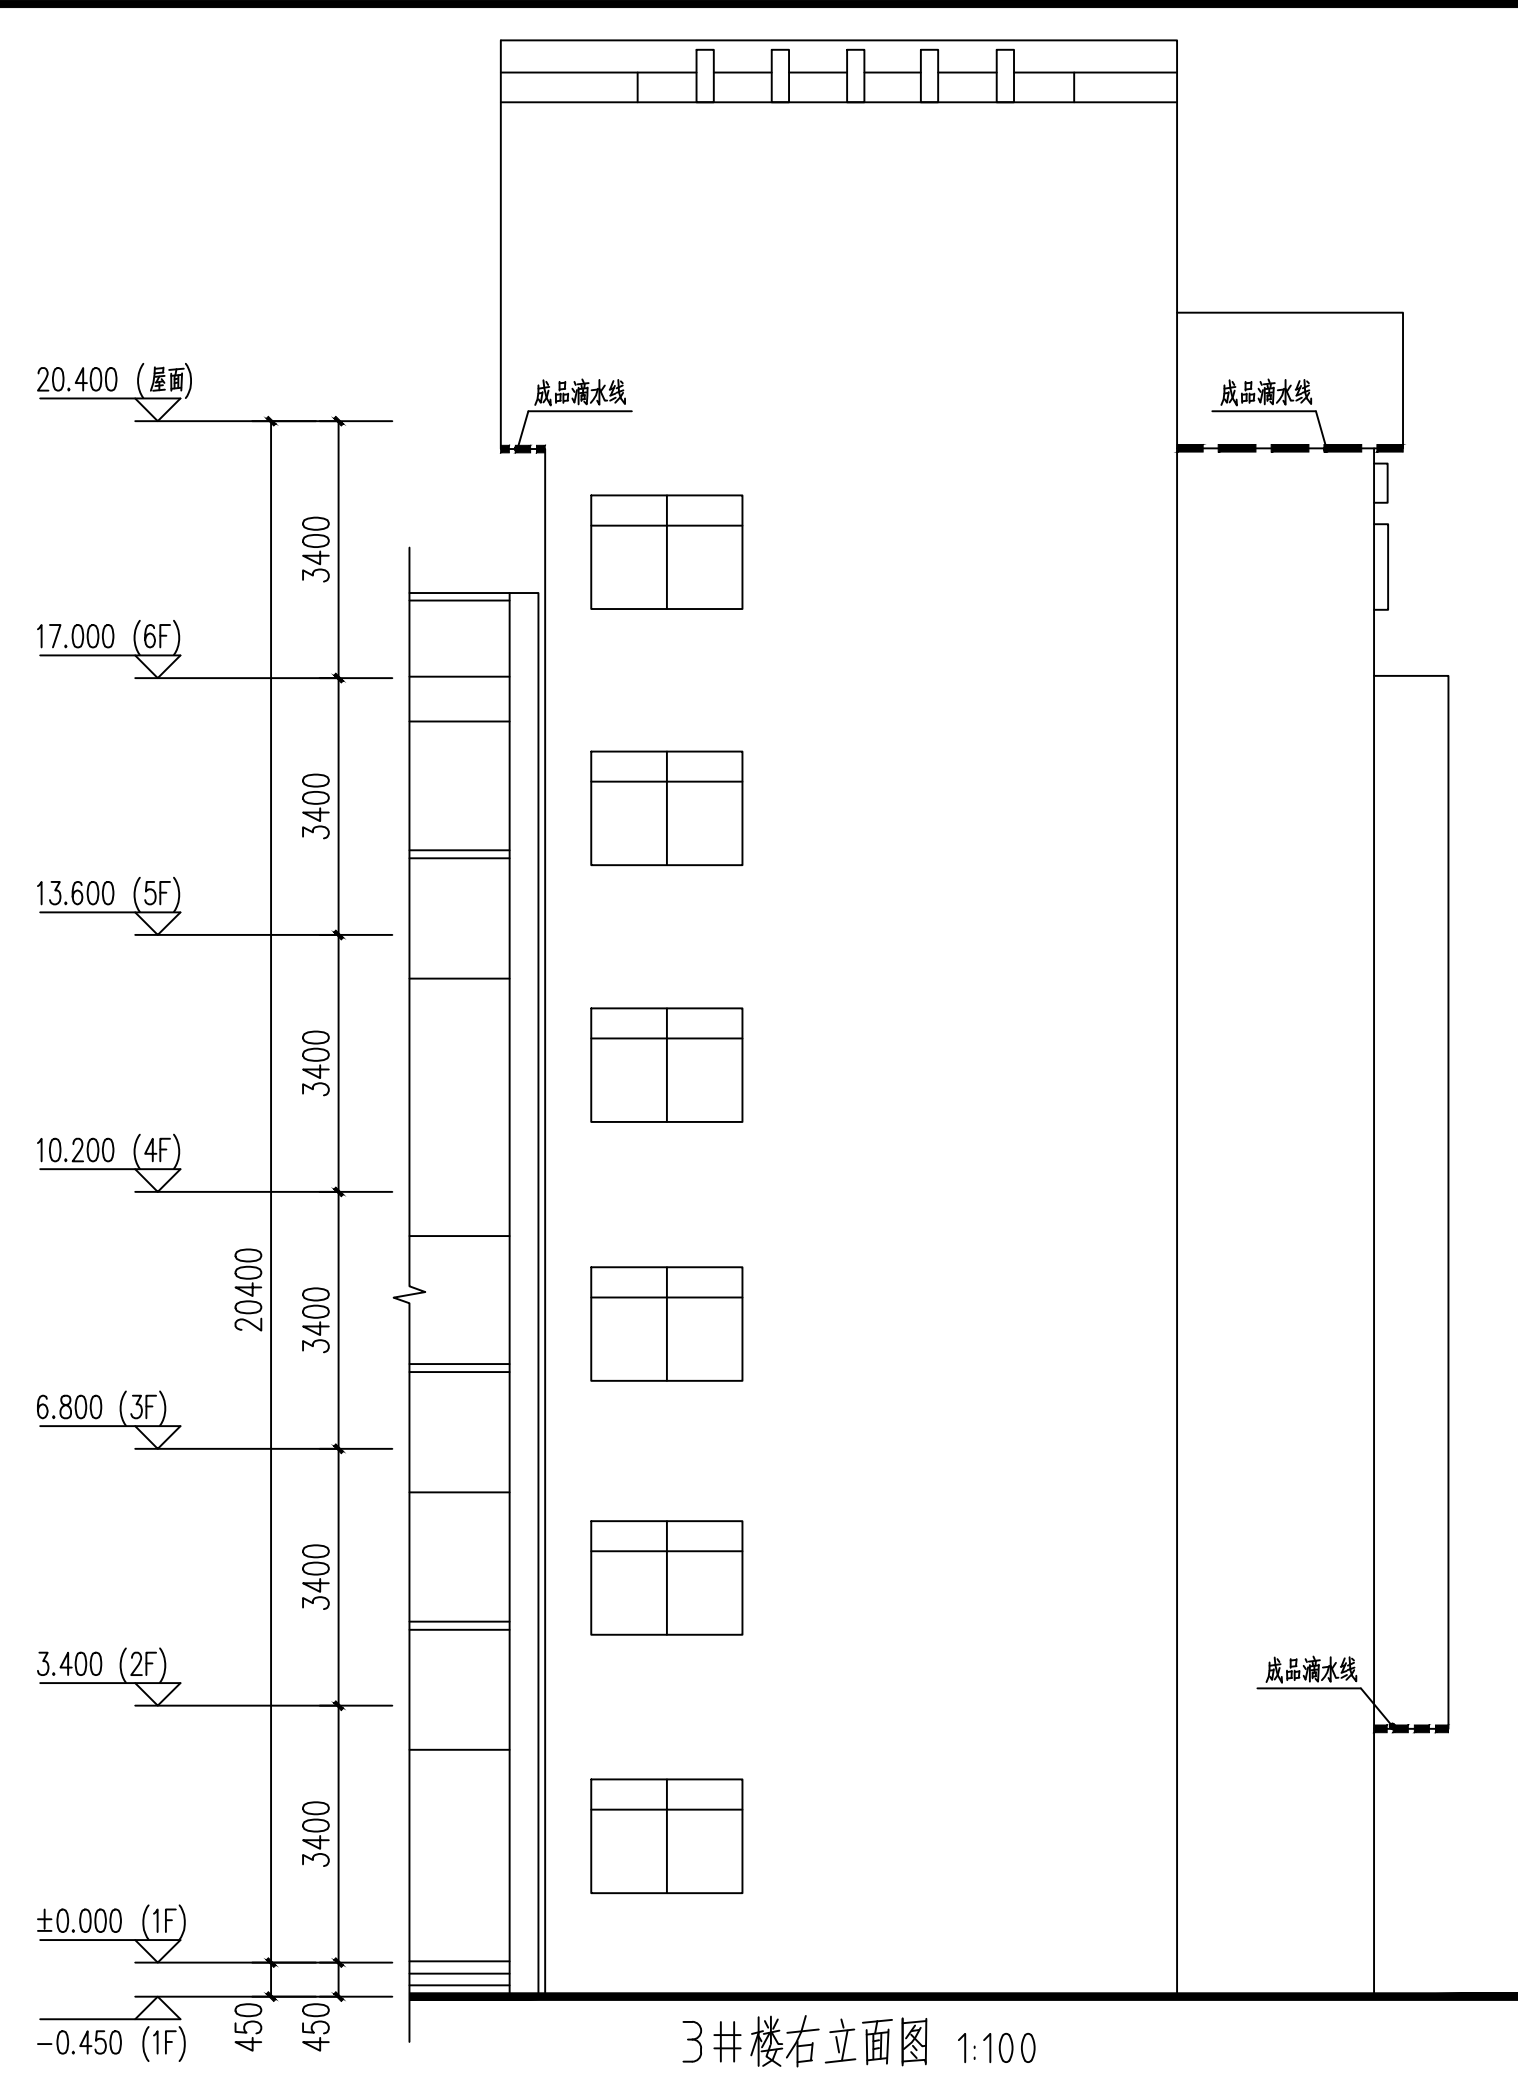
3#楼右立面图 1:100

3#楼右立面需安装成品滴水线约5米,以实际工程量为准。

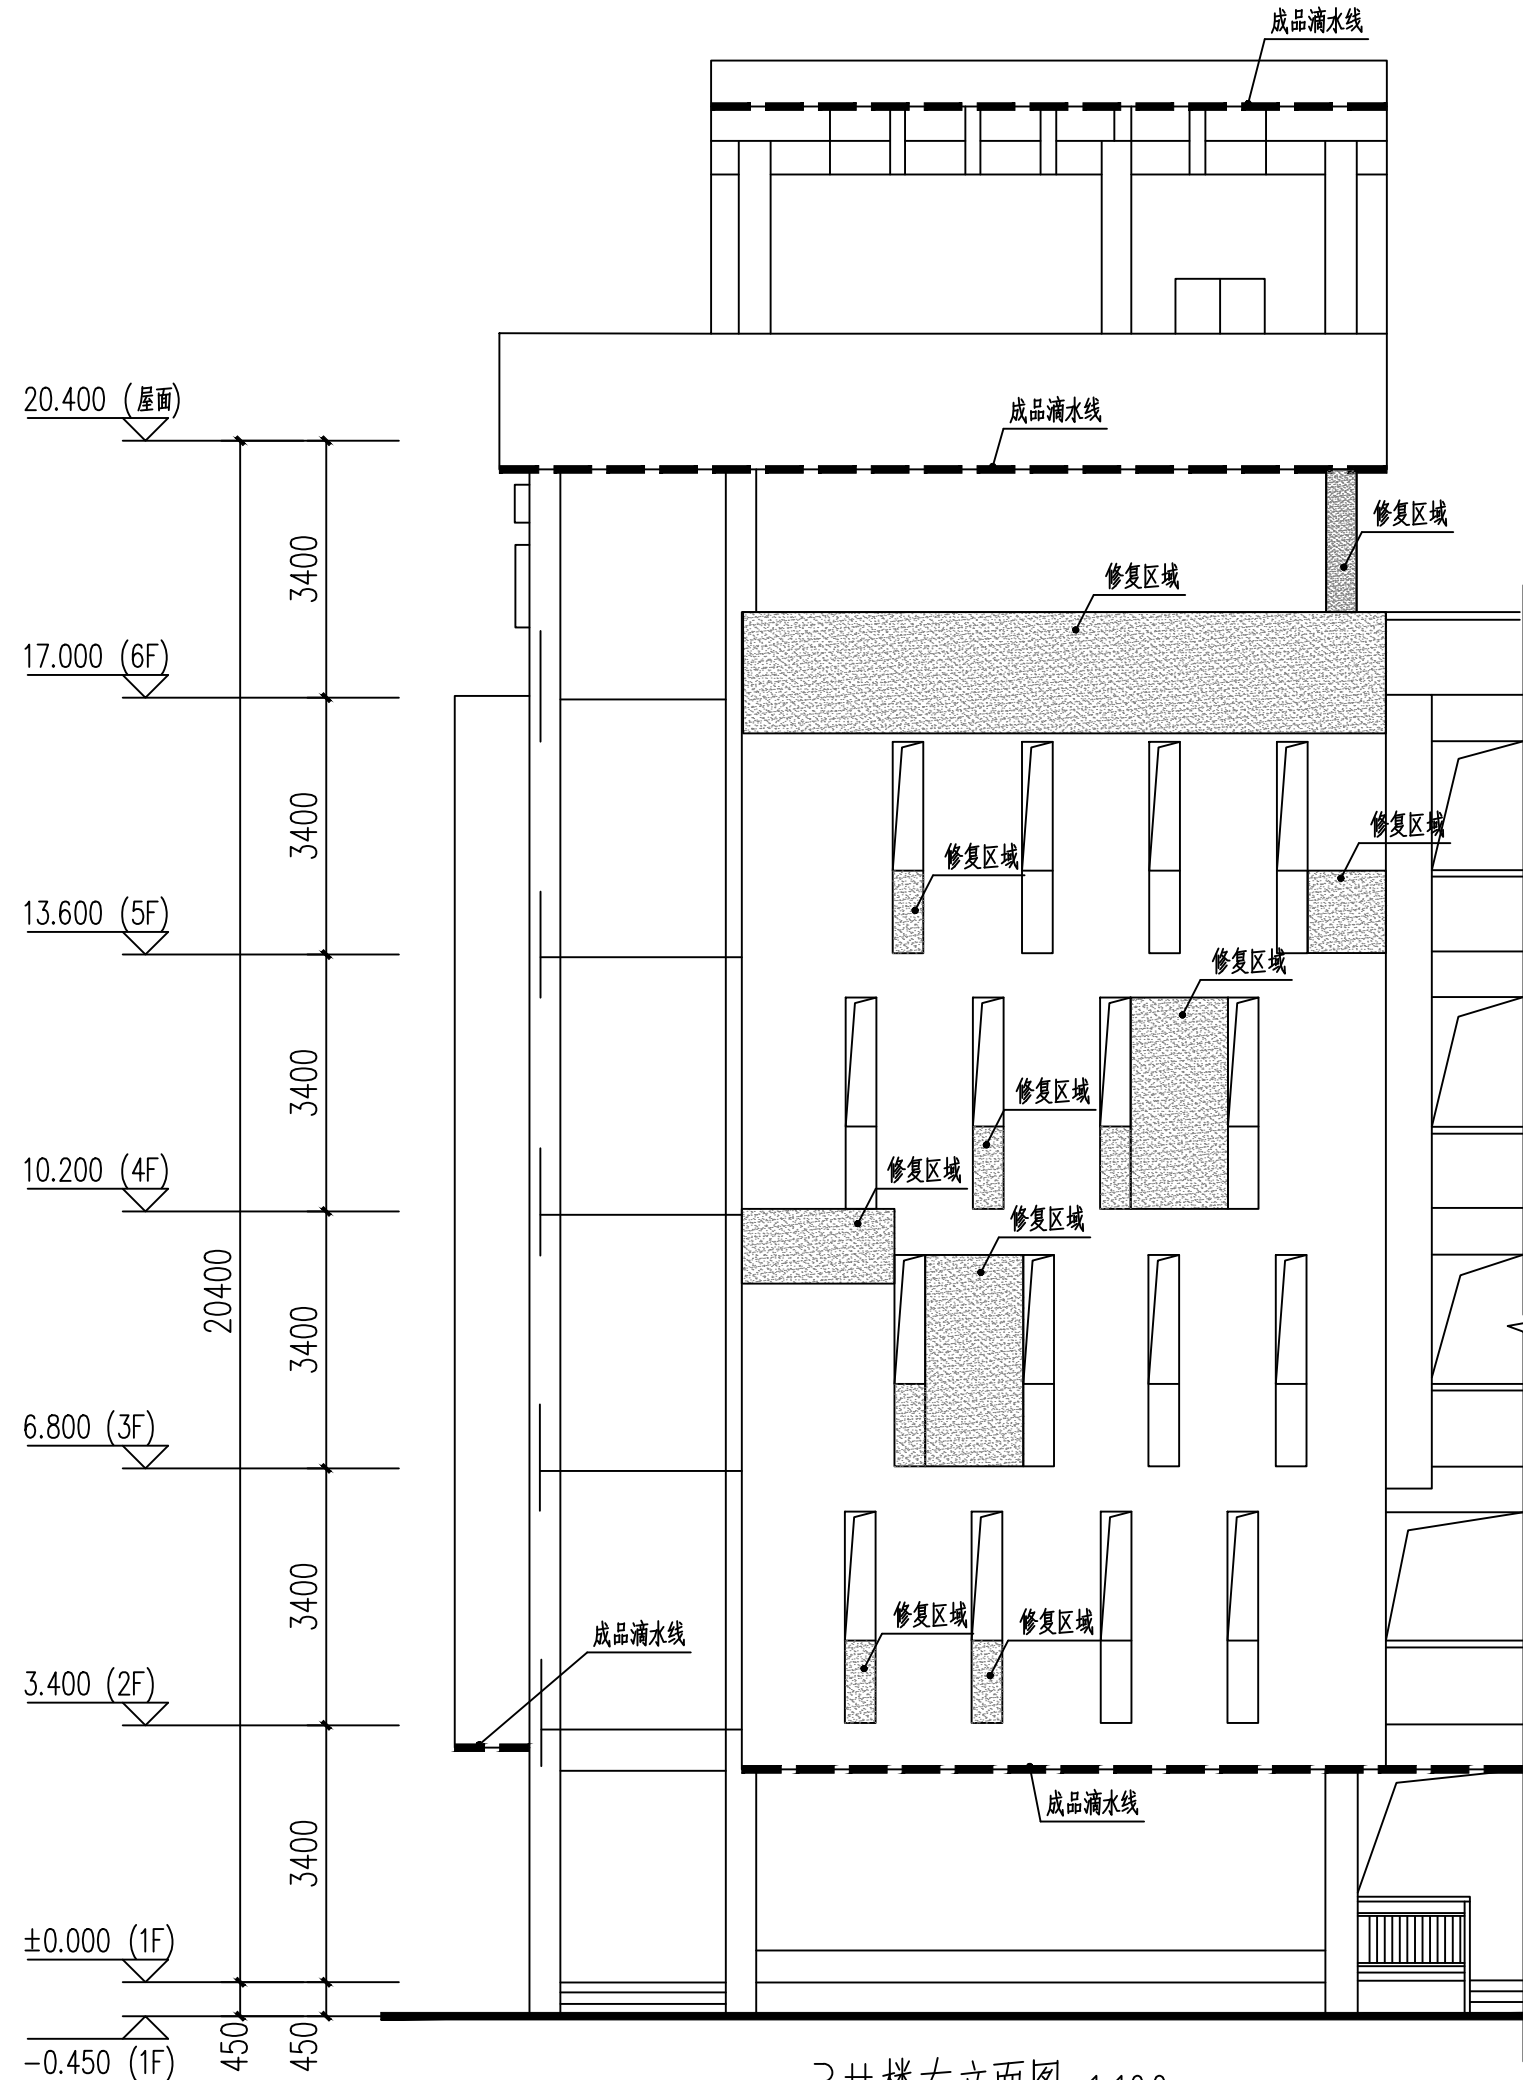
3#楼左立面图 1:100

3#楼左立面需修复面积约30平方米,需安装成品滴水线约35米,以实际工程量为准。

- 外立面修复做法：1、铲除已损坏墙面,漏出底面,清理干净  
2、喷涂底涂料一遍  
3、喷涂白色面层涂料两遍

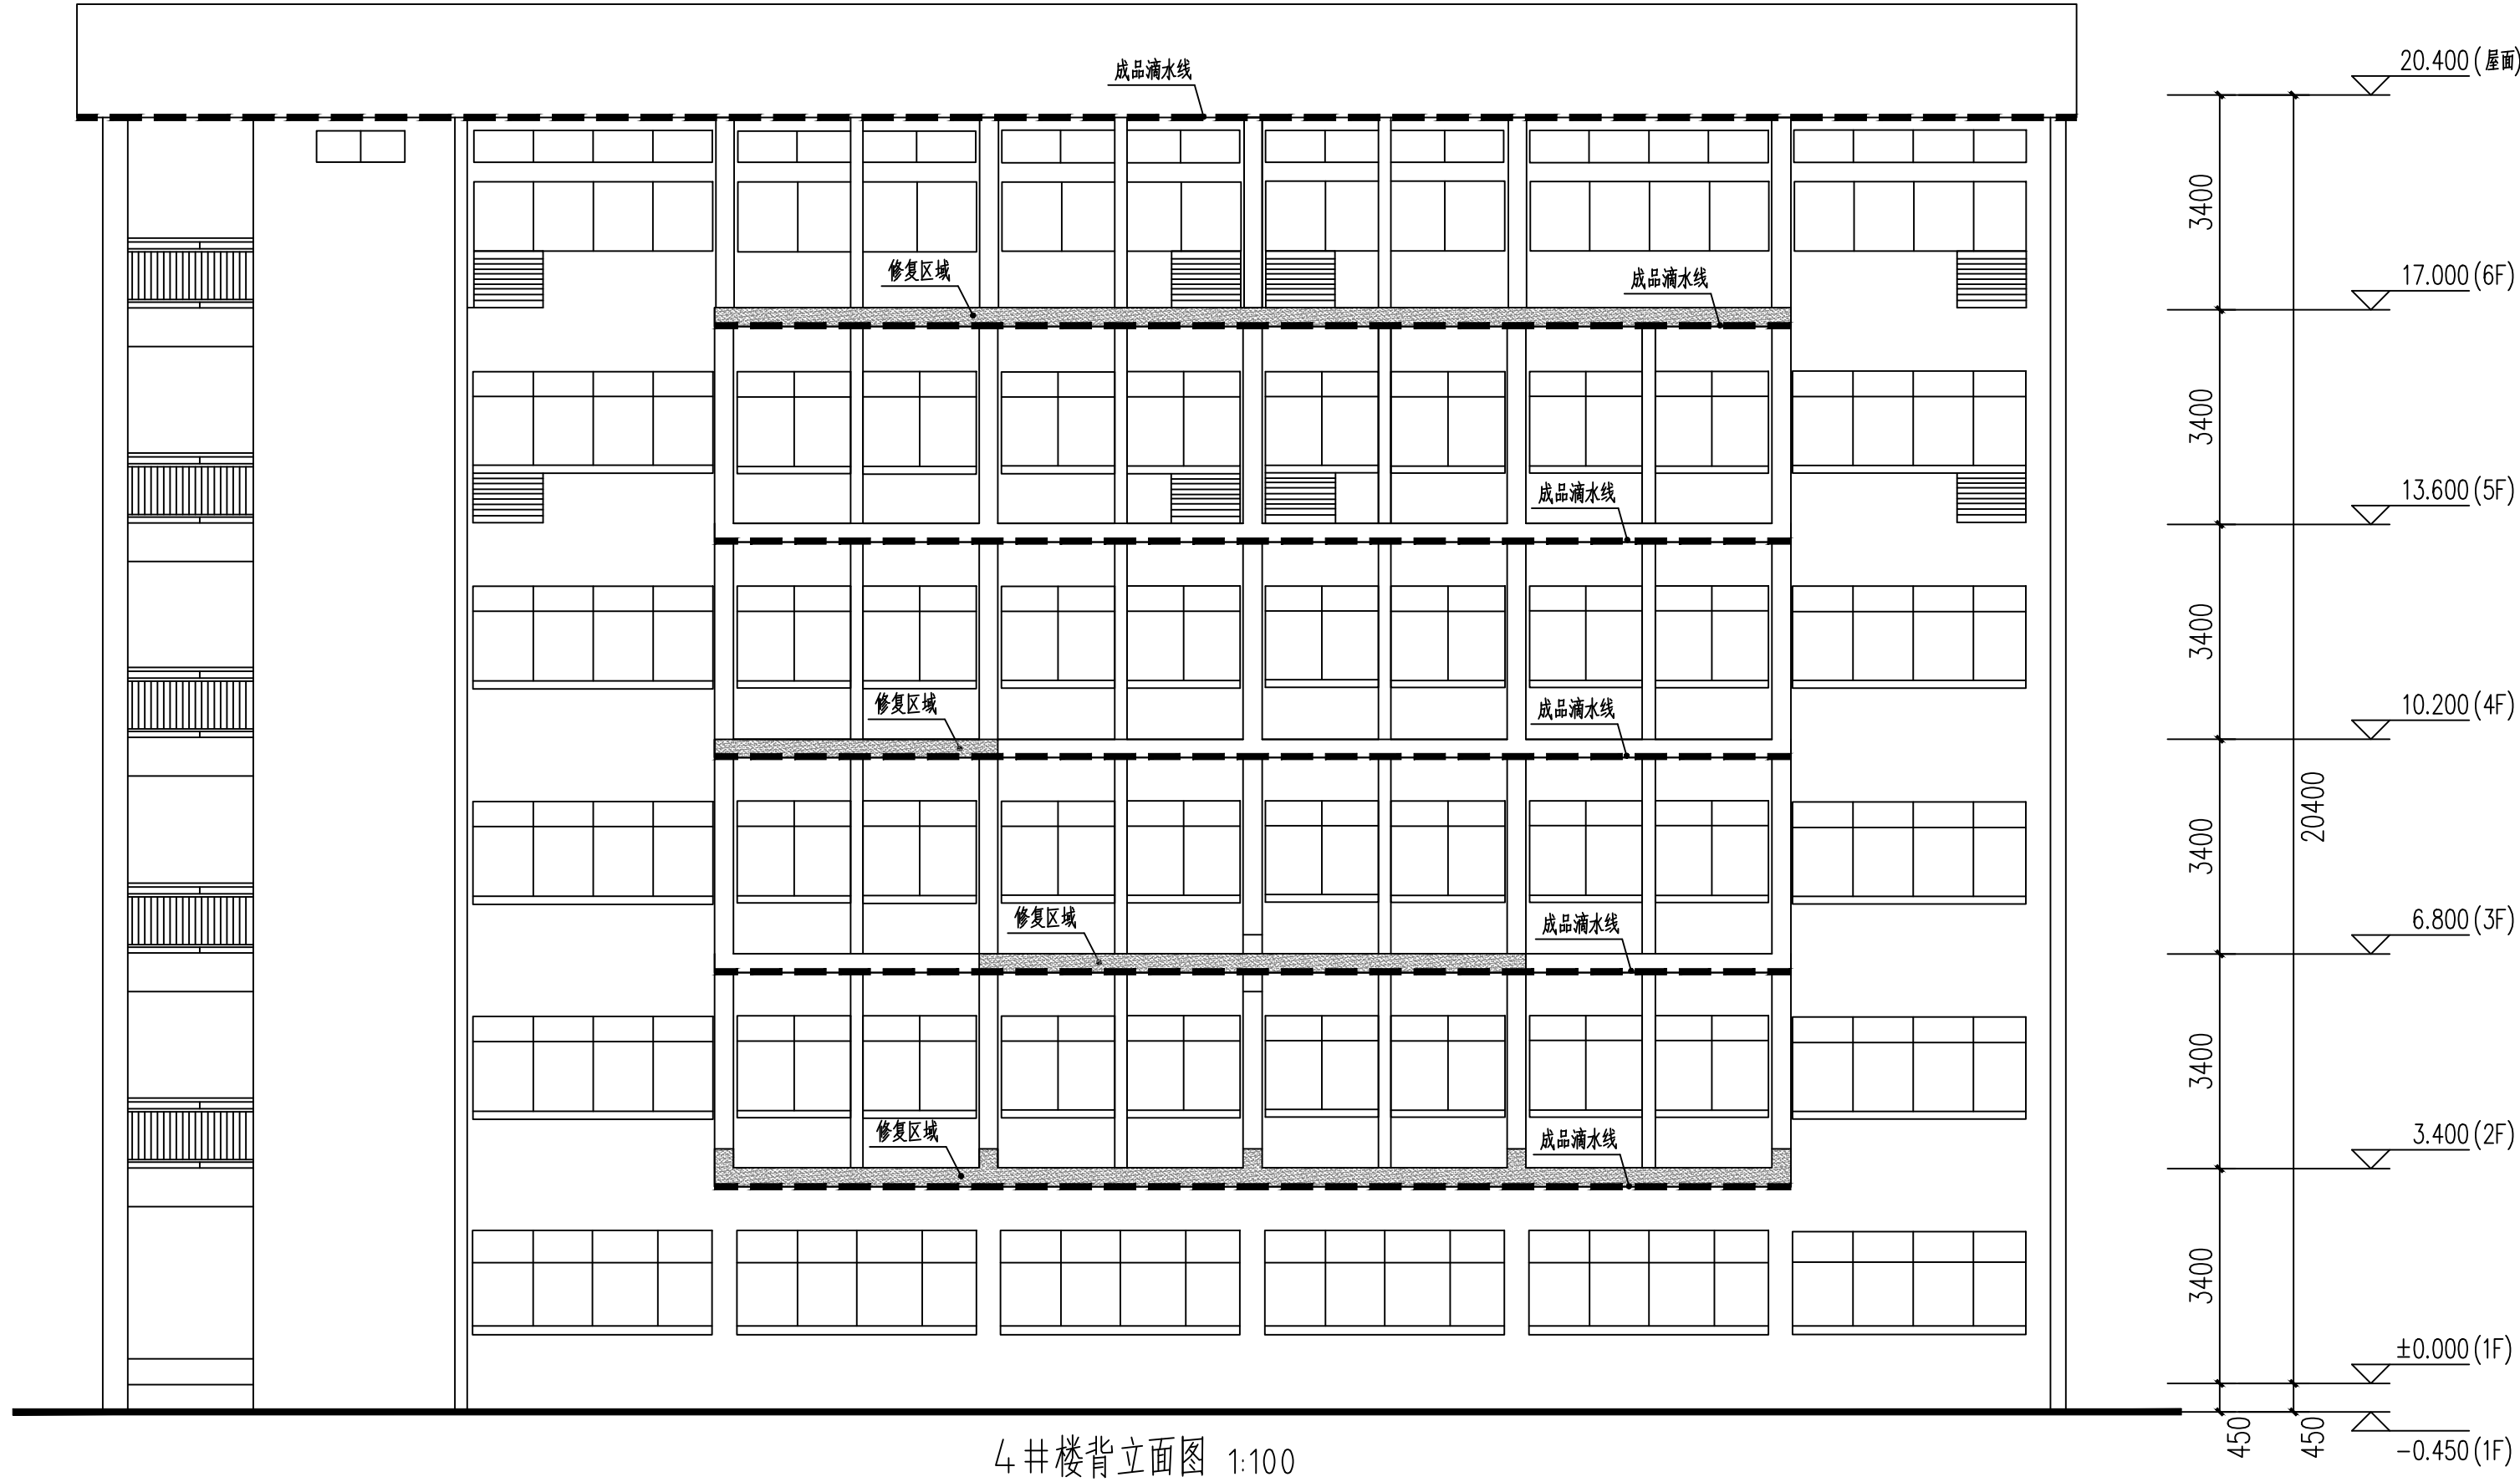
4#楼背立面图 1:100

4#楼背立面需修复面积约17平方米,需安装成品滴水线约120米,以实际工程量为准。

- 外立面修复做法: 1、铲除已损坏墙面,漏出底面,清理干净  
2、喷涂底涂料一遍  
3、喷涂白色面层涂料两遍

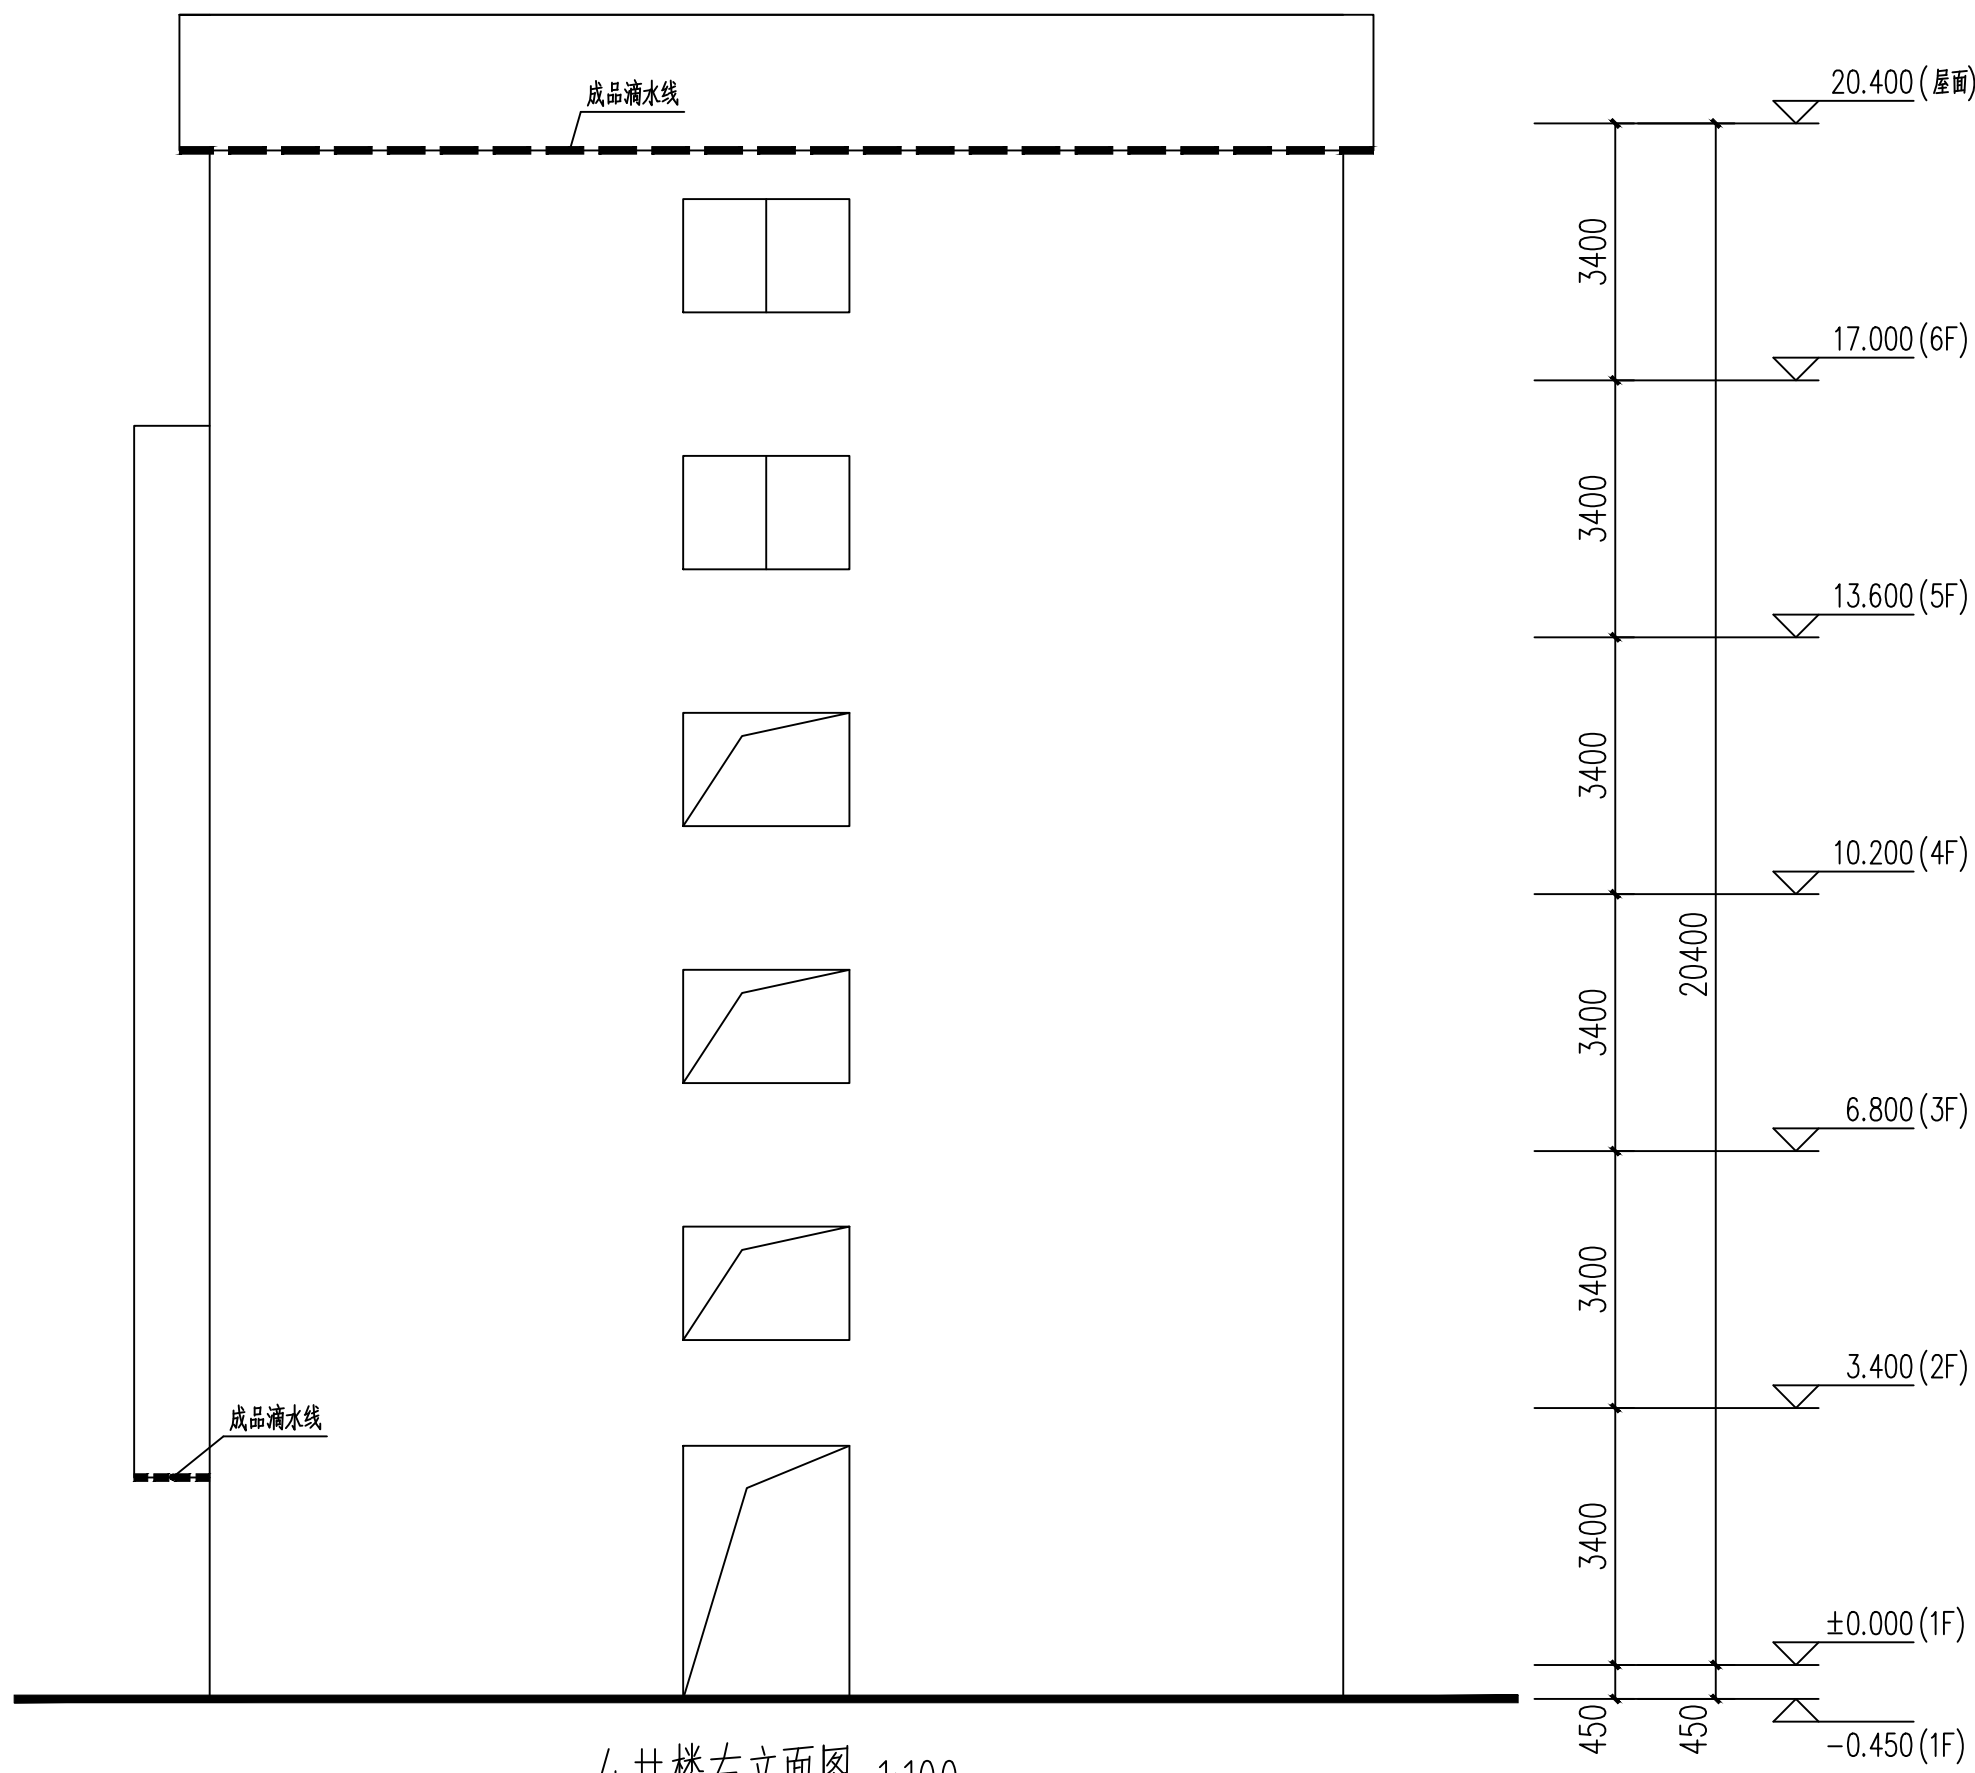
4#楼左立面图 1:100

4#楼左立面需安装成品滴水线约20米,以实际工程量为准。

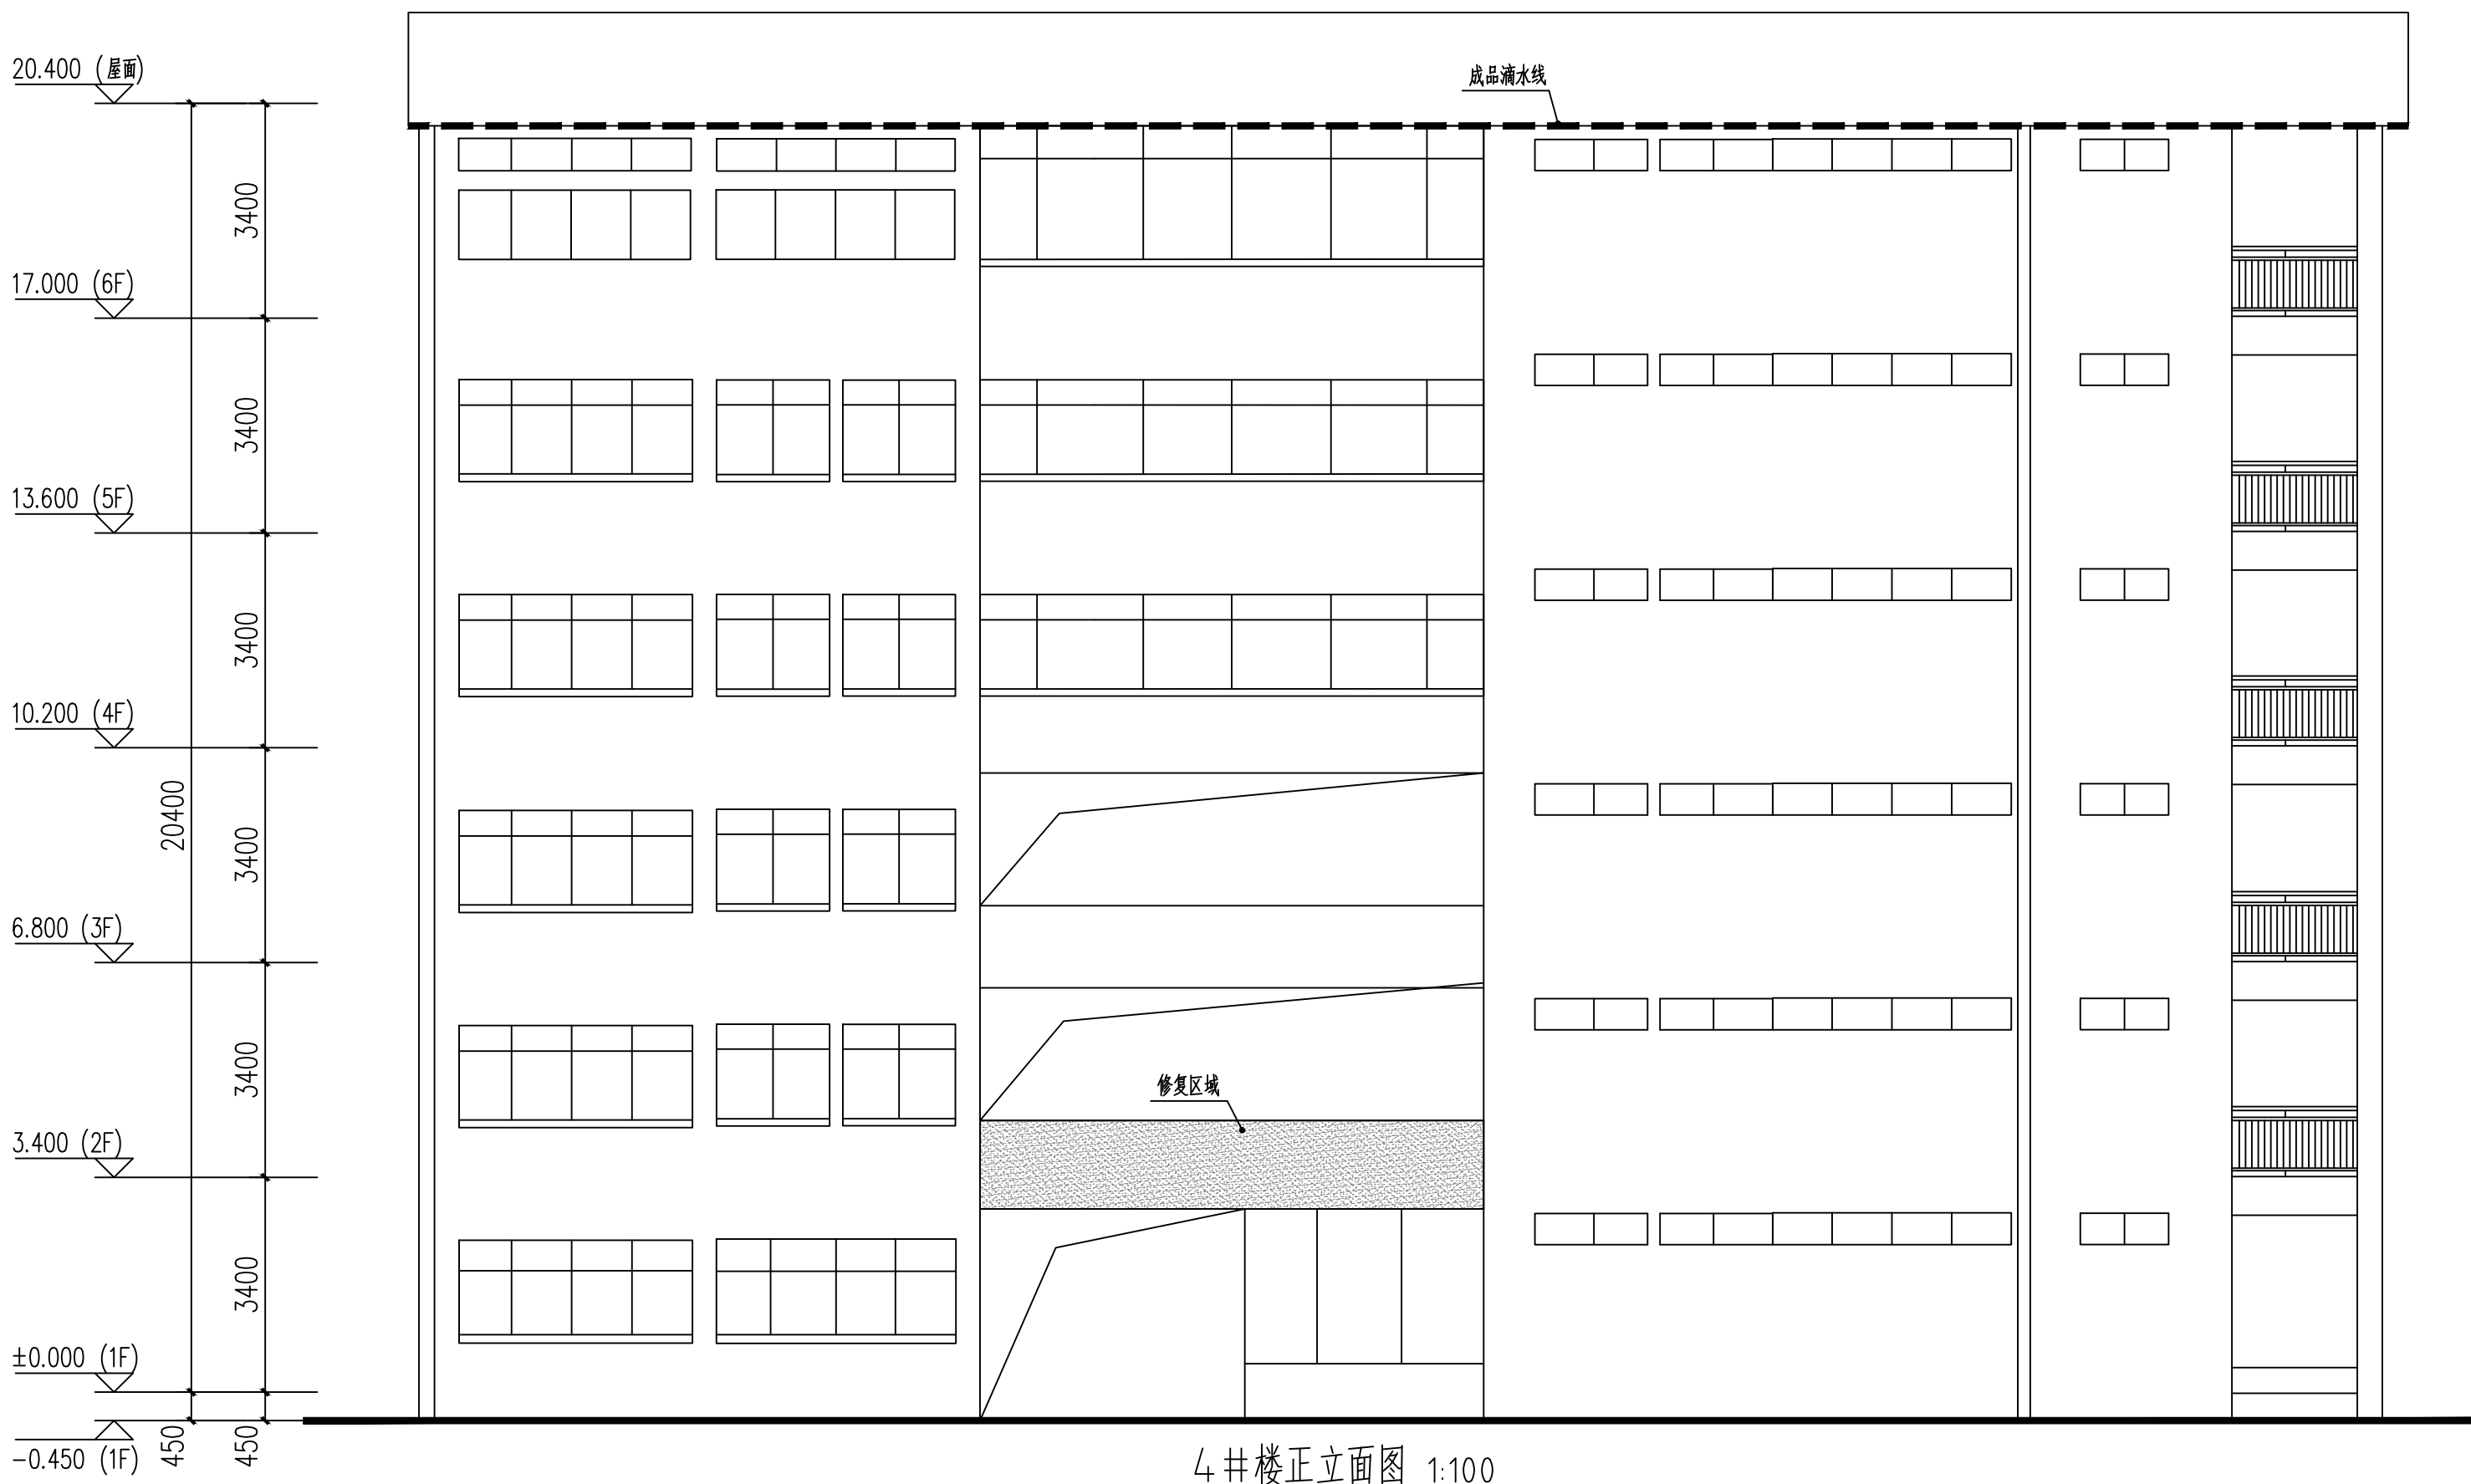
4#楼正立面图 1:100

4#楼正立面需修复面积约13平方米,面需安装成品滴水线约35米,以实际工程量为准。

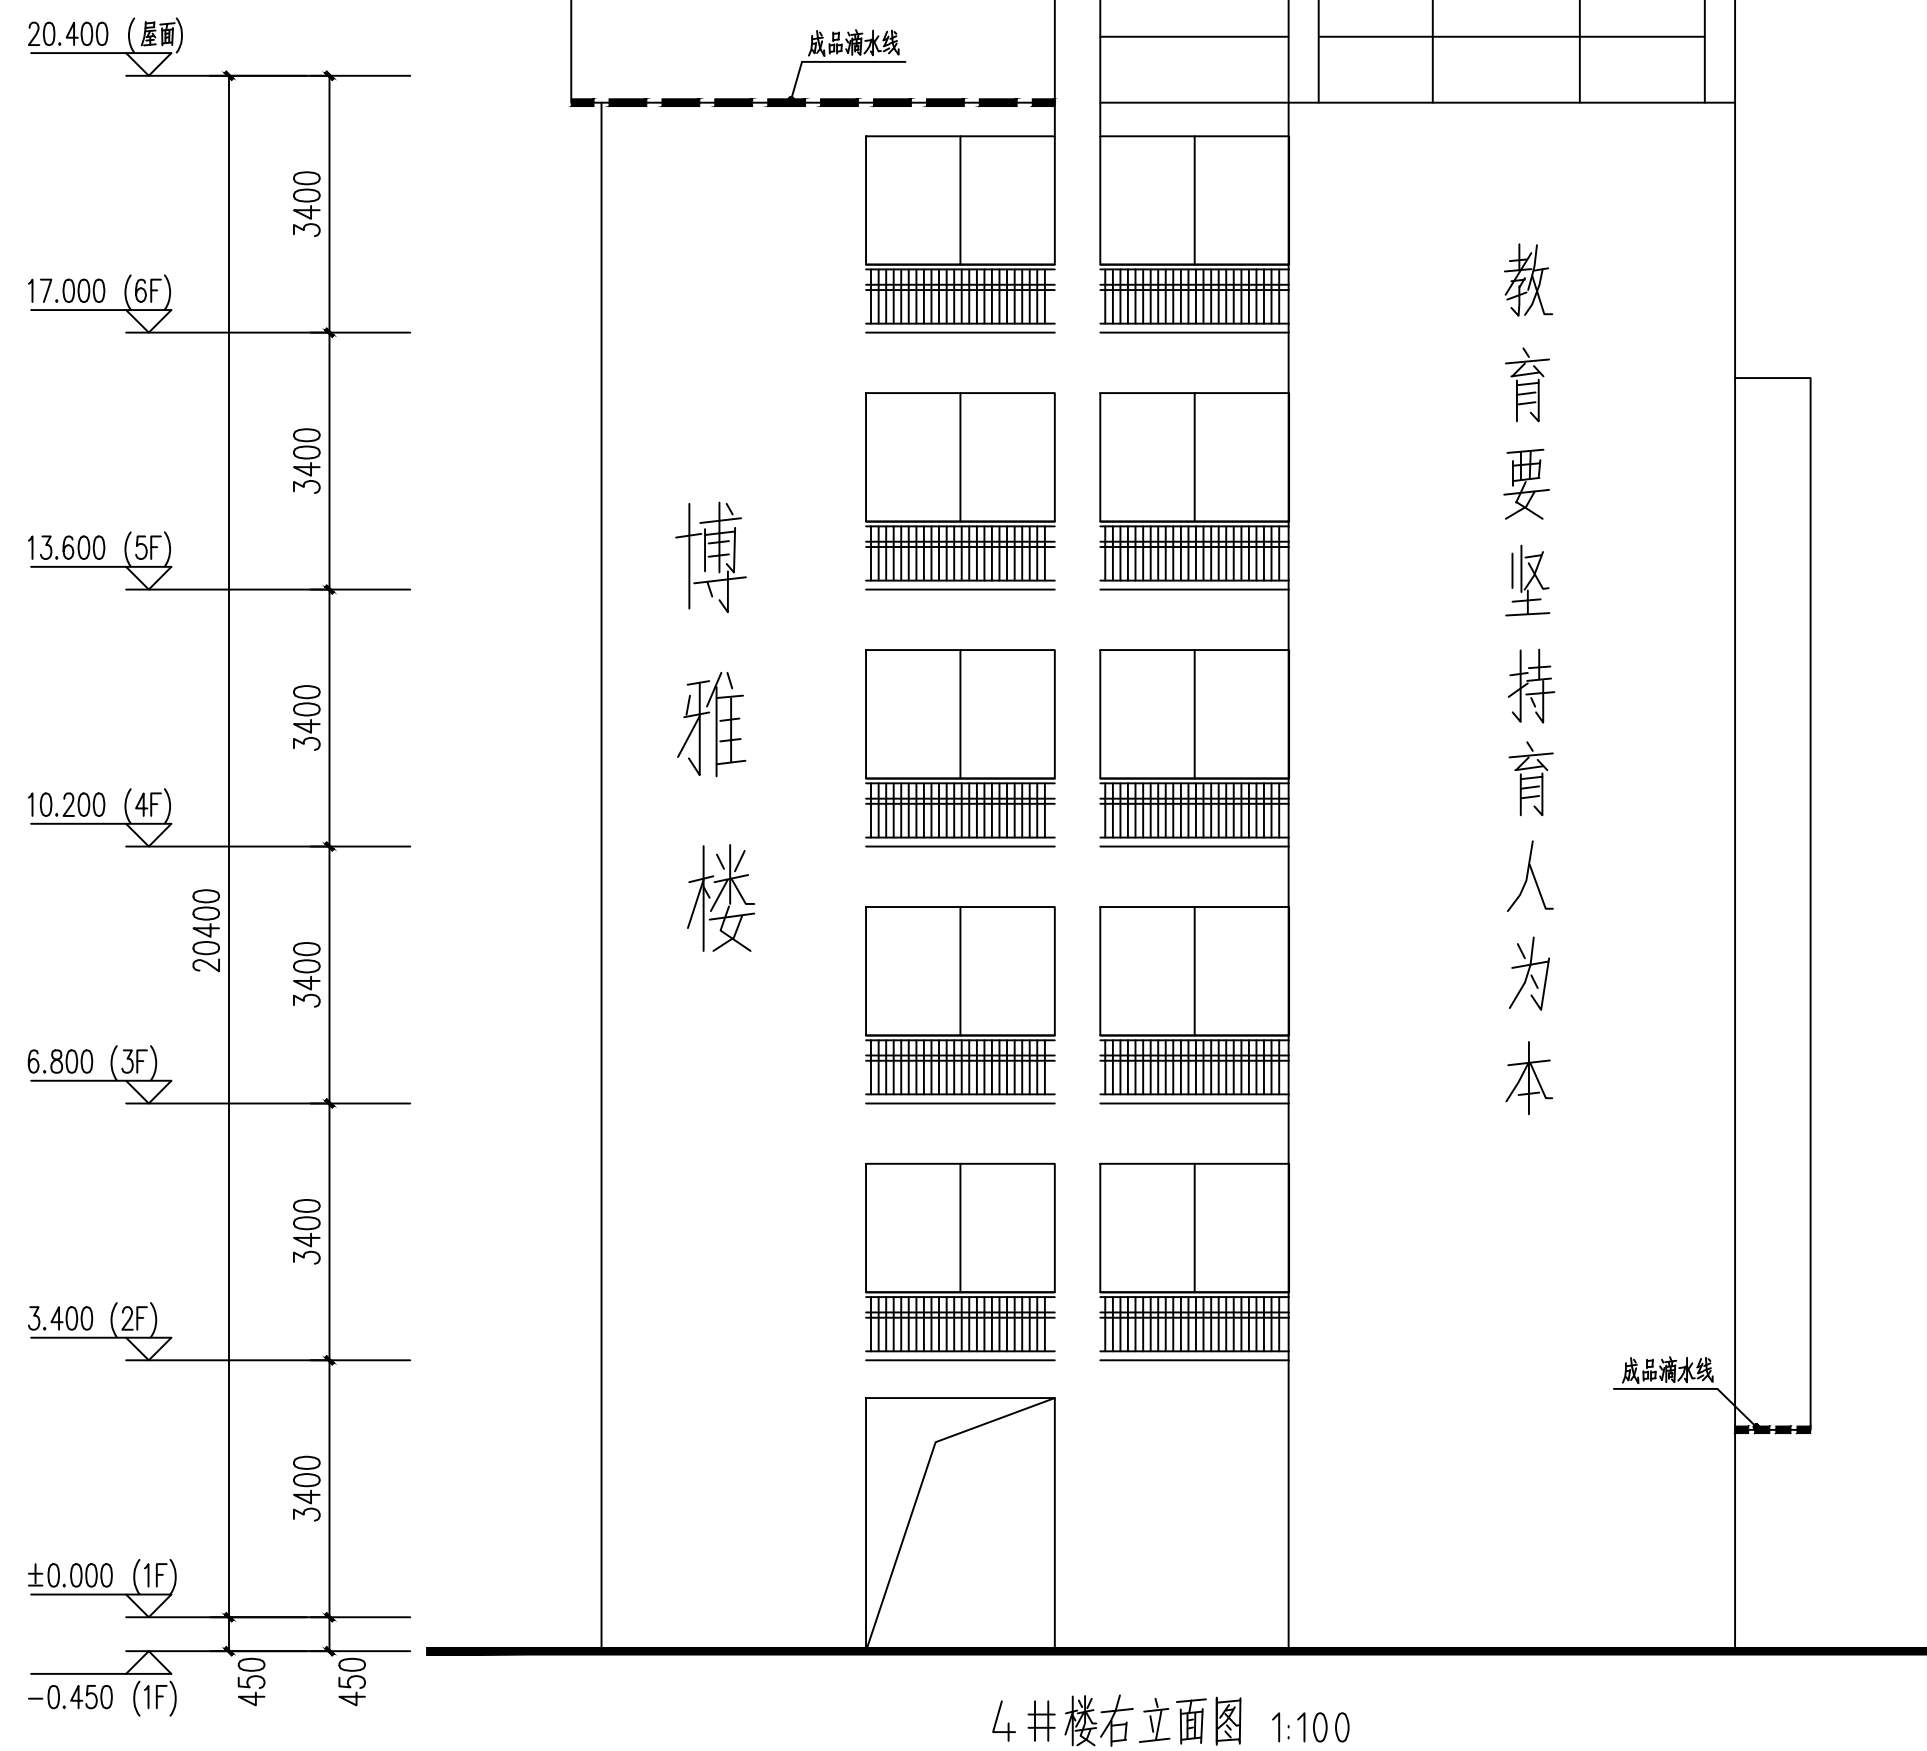
4#楼右立面图 1:100

4#楼右立面需安装成品滴水线约20米,以实际工程量为准。
