贵港市港北区 2025 年度中央水利发展资金小型水库工程  
维修养护项目

# 技施设计图册

广西建川工程技术集团有限公司

二〇二五年八月

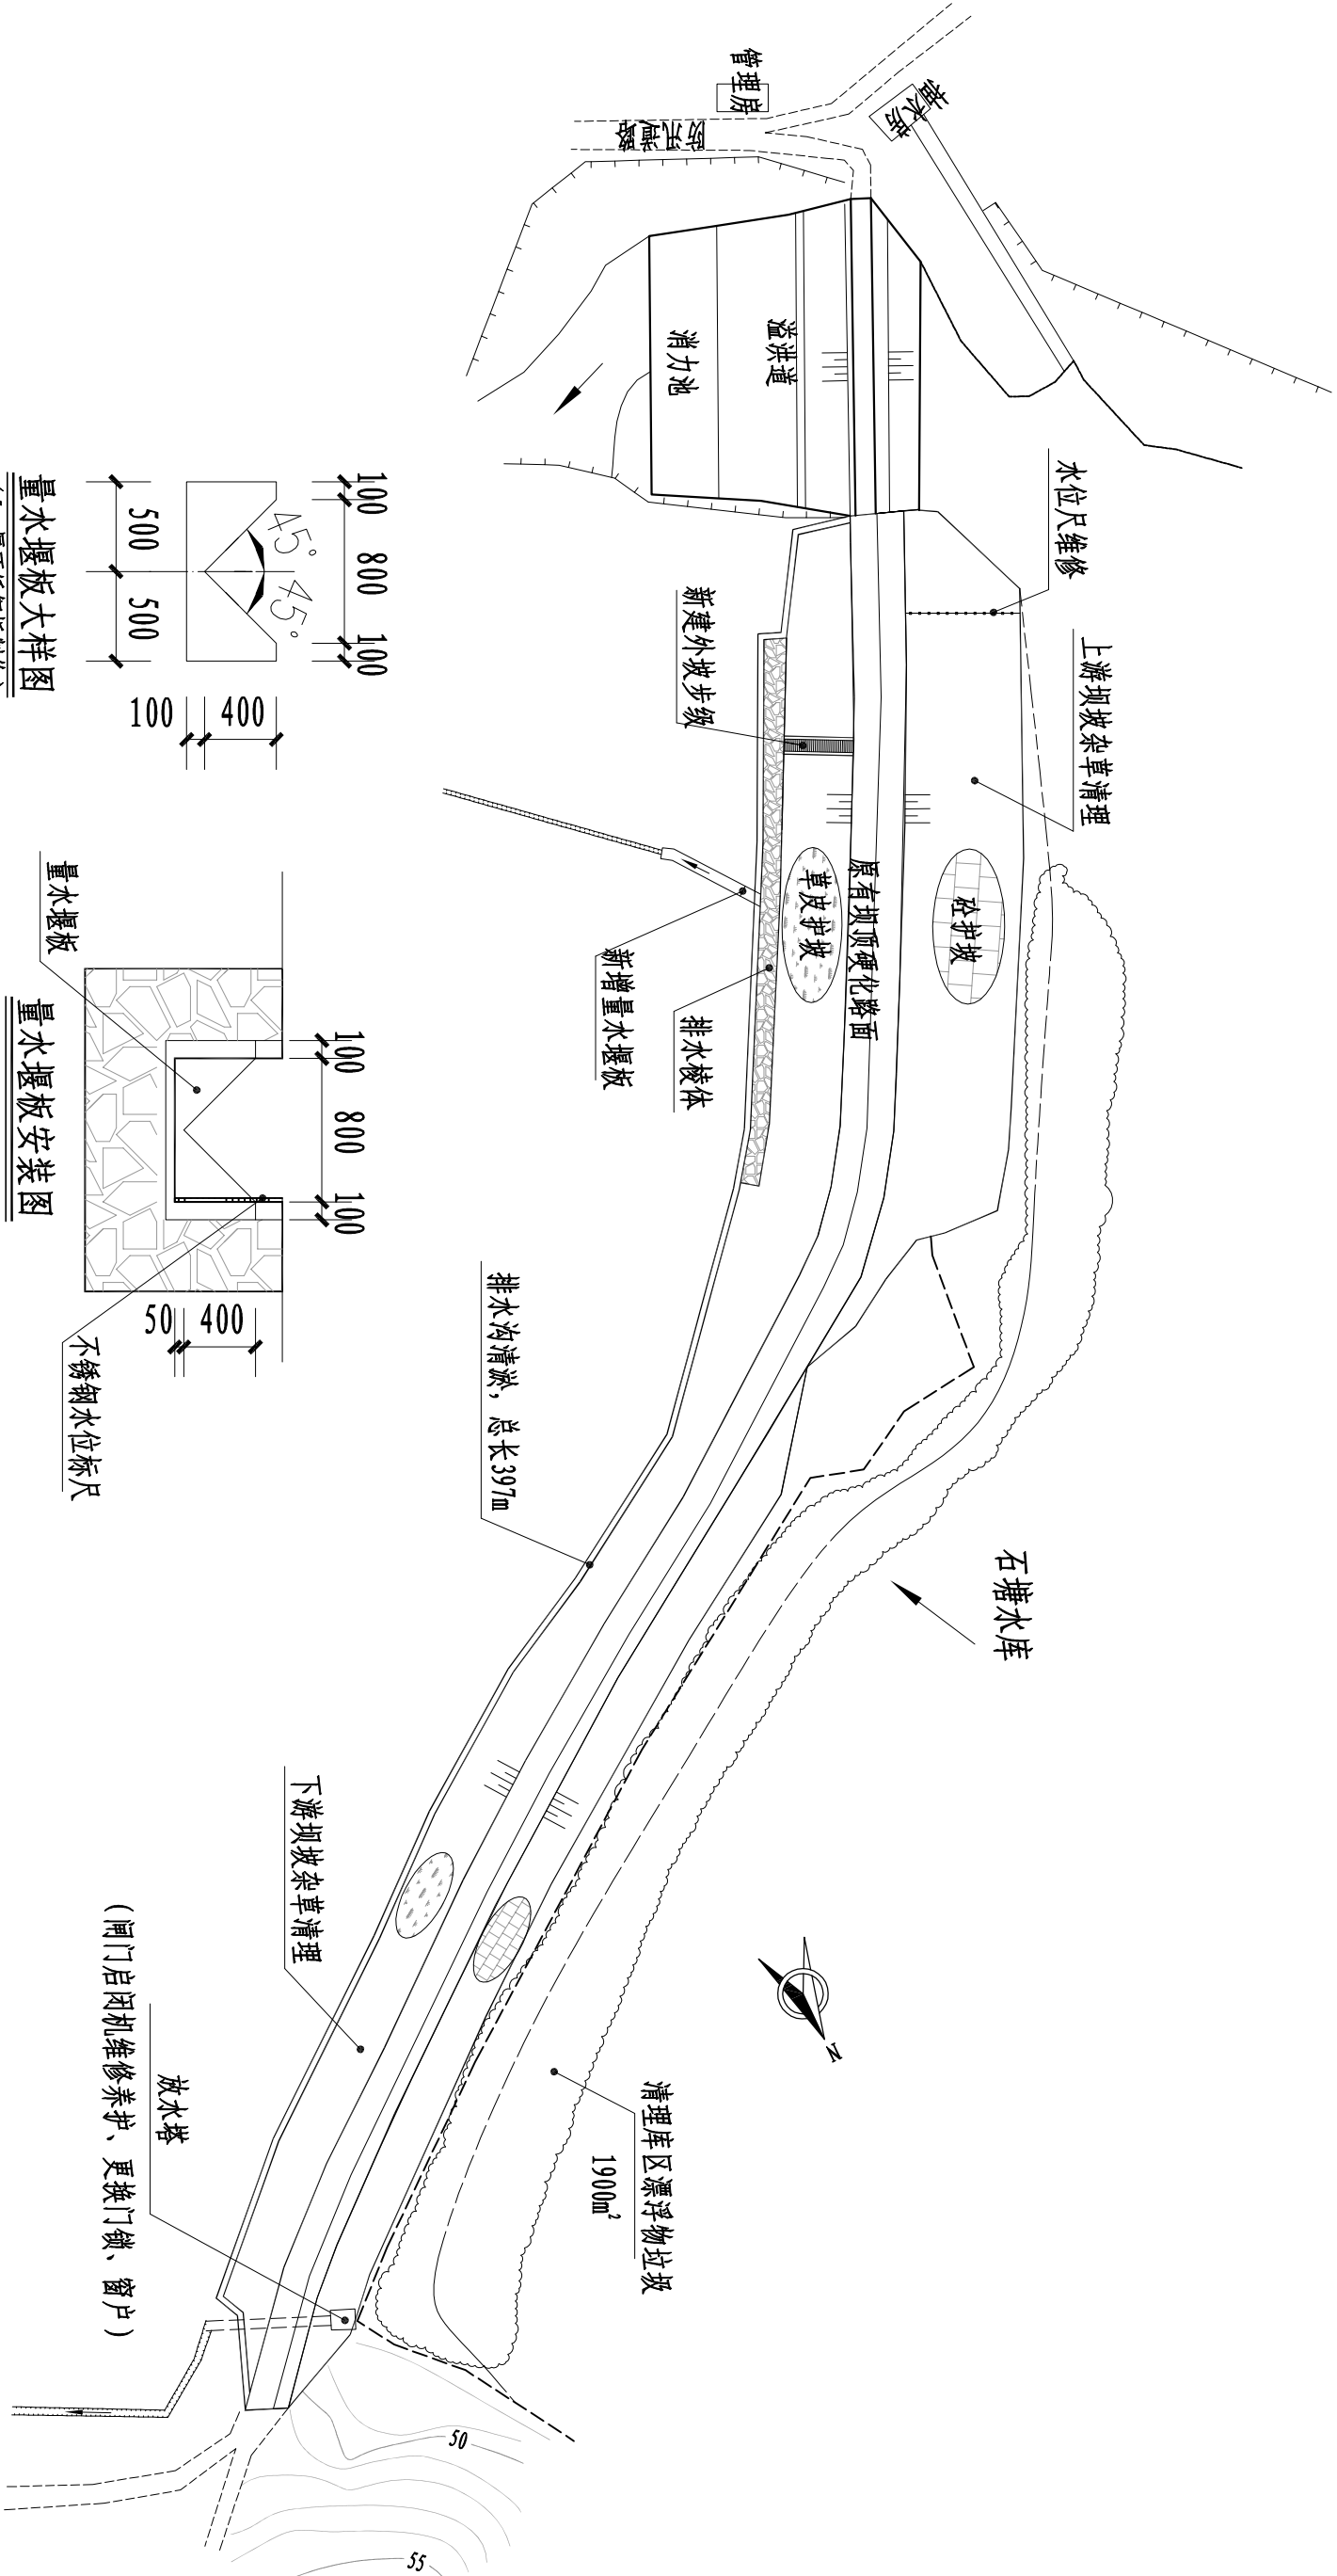
- 1、石塘水库现状存在的问题: 库区内漂浮物堆积; 大坝内外坝坡杂草丛生, 排水沟淤积, 坝脚无量水堰, 坝坡水位尺高程系统未更新; 放水塔闸门及启闭设备锈蚀, 放水塔门锁失效, 窗户破损, 室内电线老化; 管理房室内电路老化。
- 2、石塘水库本次维修保养实施内容: 清理库区漂浮物垃圾1900m²; 坝坡杂草清理4200m², 排水沟清淤397m, 增设坝脚量水堰, 水位尺维修(更新高程标尺, 水位尺桩顶标注对应高程), 水库特征水位标注(水位尺旁边标注, 标注内容: 正常蓄水位45.59m, 设计洪水位47.07m, 校核洪水位47.52m); 放水塔闸门启闭机维修保养(除锈、防腐, 转动部件润滑等), 更换放水塔门锁, 窗户2扇, 更换放水塔电线8.4m; 更换管理房室内电线30m。购置巡查物资(雨伞、雨衣、水鞋、手电筒各2套)。
- 3、量水堰推荐流量计算公式:  $Q=1.4H^{3/2}$ 。
- 4、放水塔和管理房室内电线明敷, 采用BV-6mm²线缆, 电线按原电线走线布置。

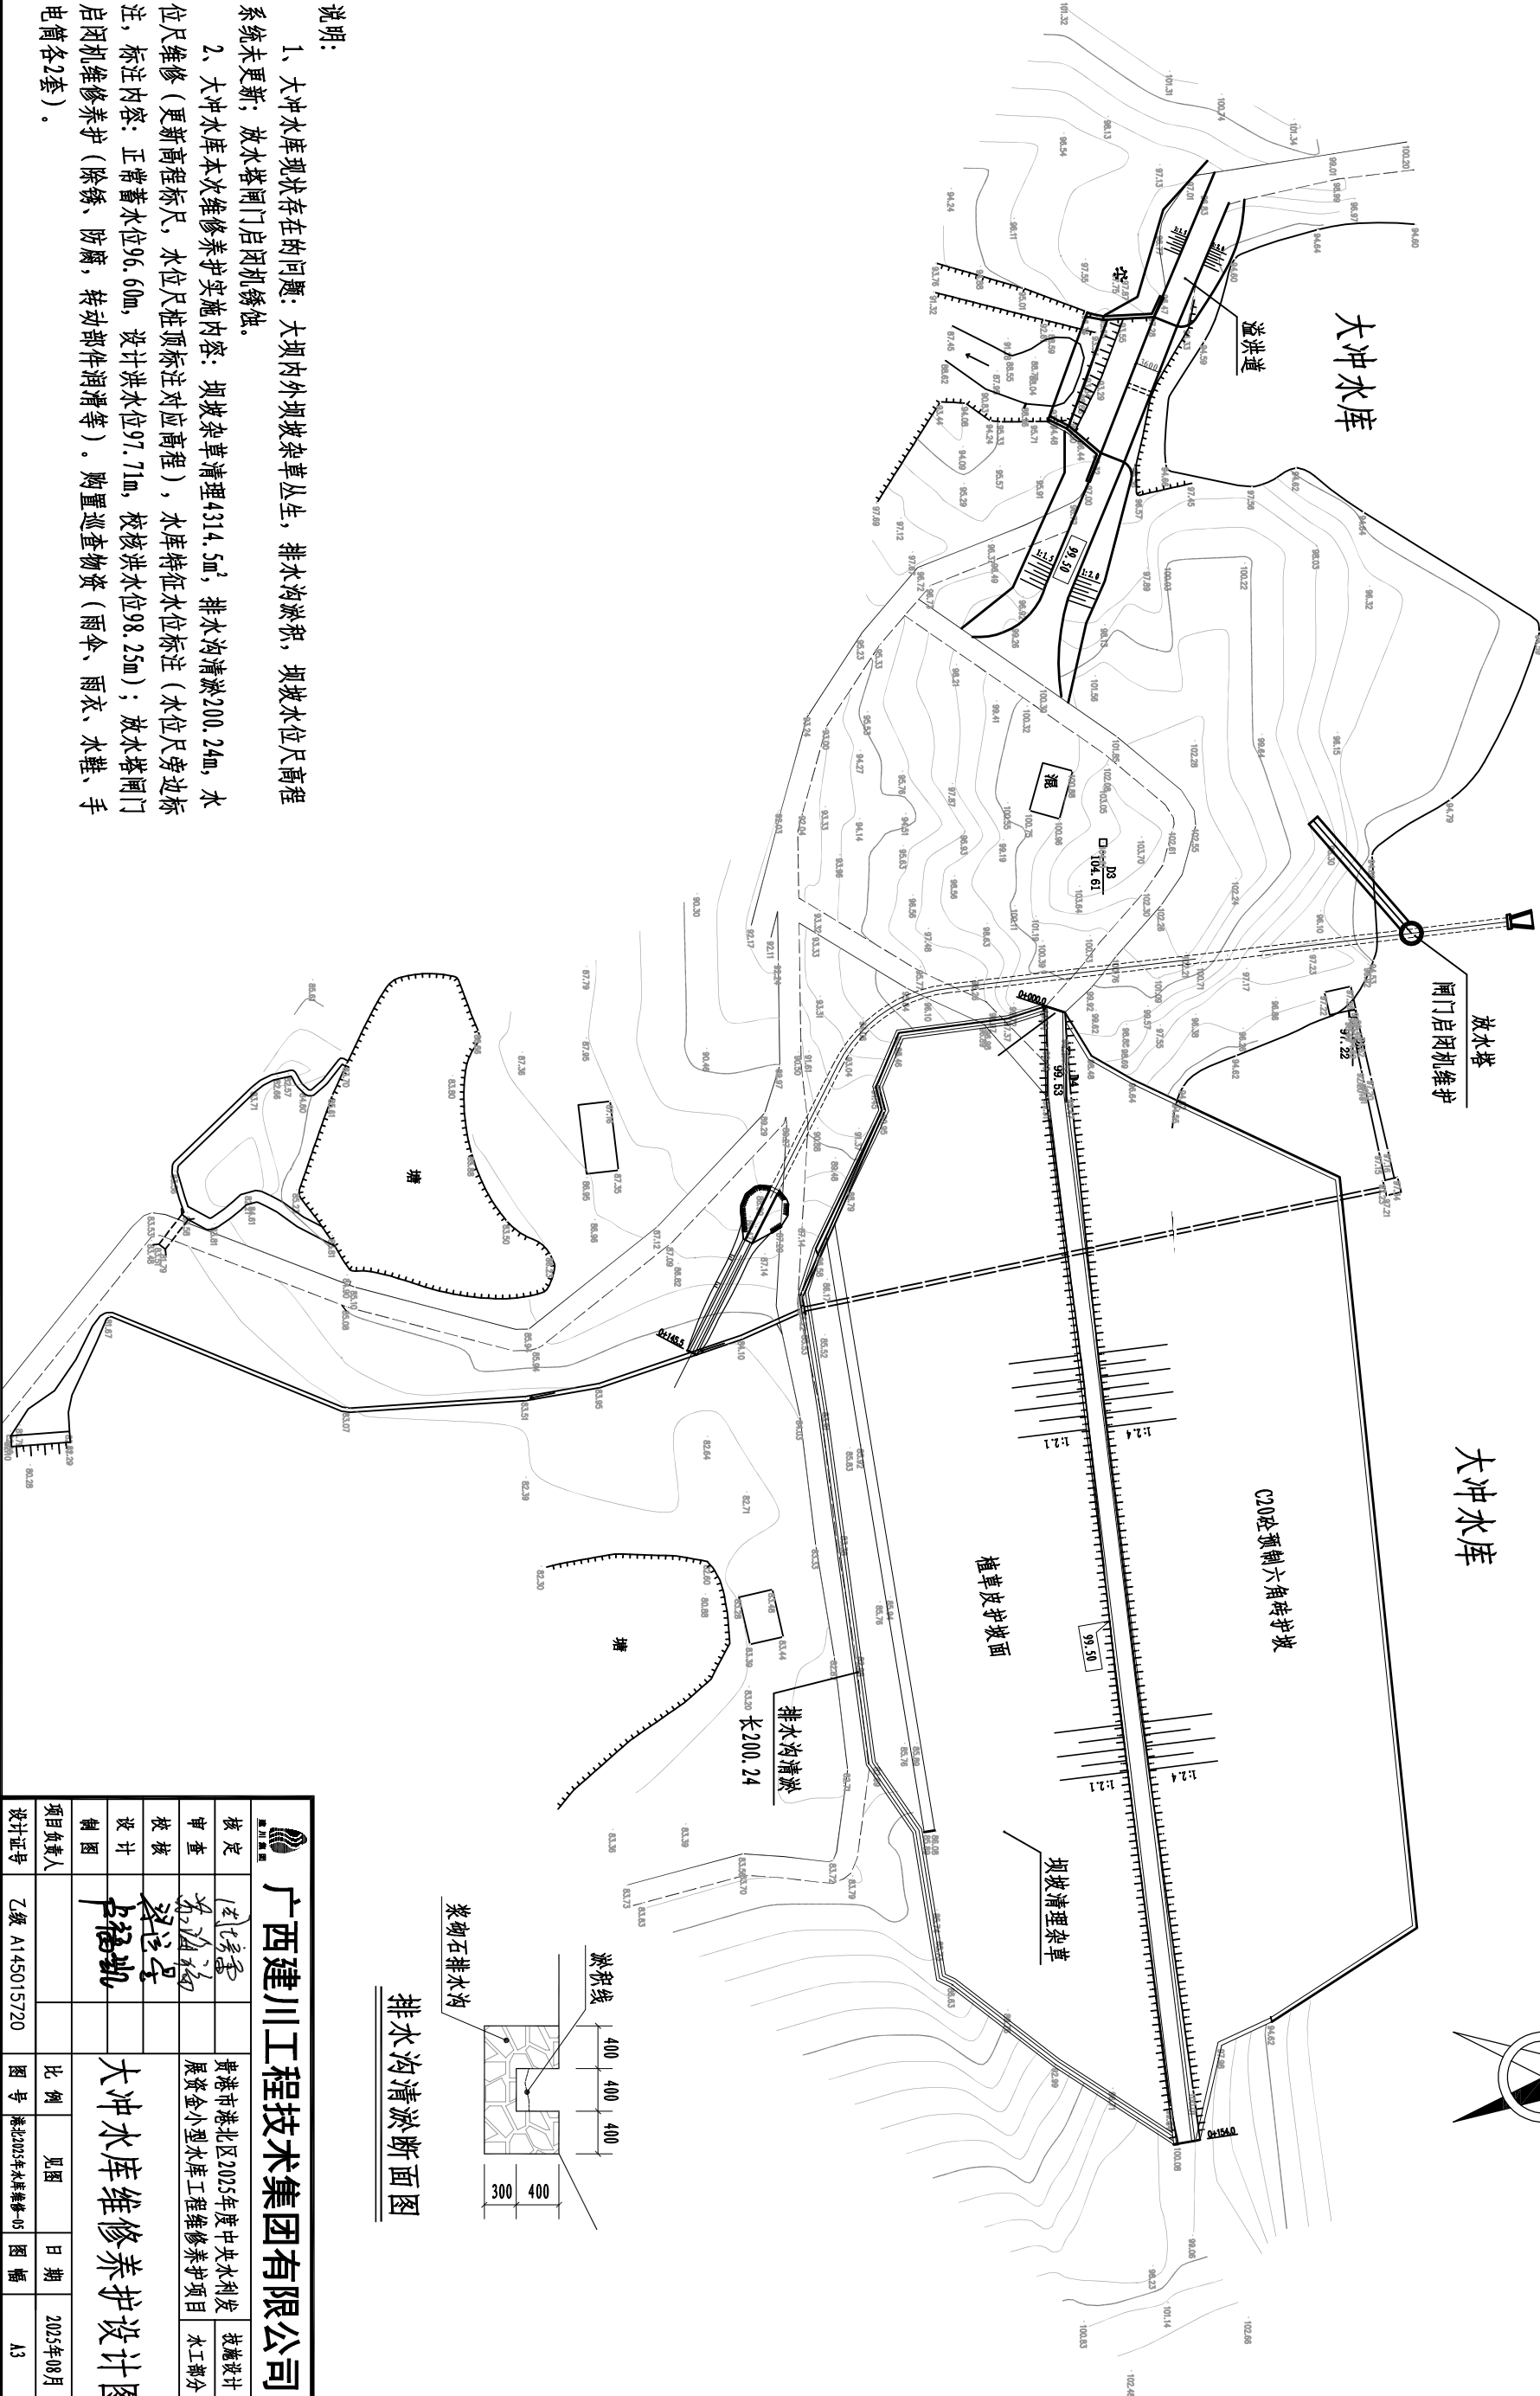
- 说明:
- 大冲水库现状存在的问题: 大坝内外坝坡杂草丛生, 排水沟淤积, 坝坡水位尺高程系统未更新; 放水塔闸门启闭机锈蚀。
  - 大冲水库本次维修保养实施内容: 坝坡杂草清理4314.5m<sup>2</sup>, 排水沟清淤200.24m, 水位尺维修(更新高程标尺, 水位尺桩顶标注对应高程), 水库特征水位标注(水位尺旁边标注, 标注内容: 正常蓄水位96.60m, 设计洪水位97.71m, 校核洪水位98.25m); 放水塔闸门启闭机维修保养(除锈、防腐, 转动部件润滑等)。购置巡查物资(雨伞、雨衣、水鞋、手电筒各2套)。

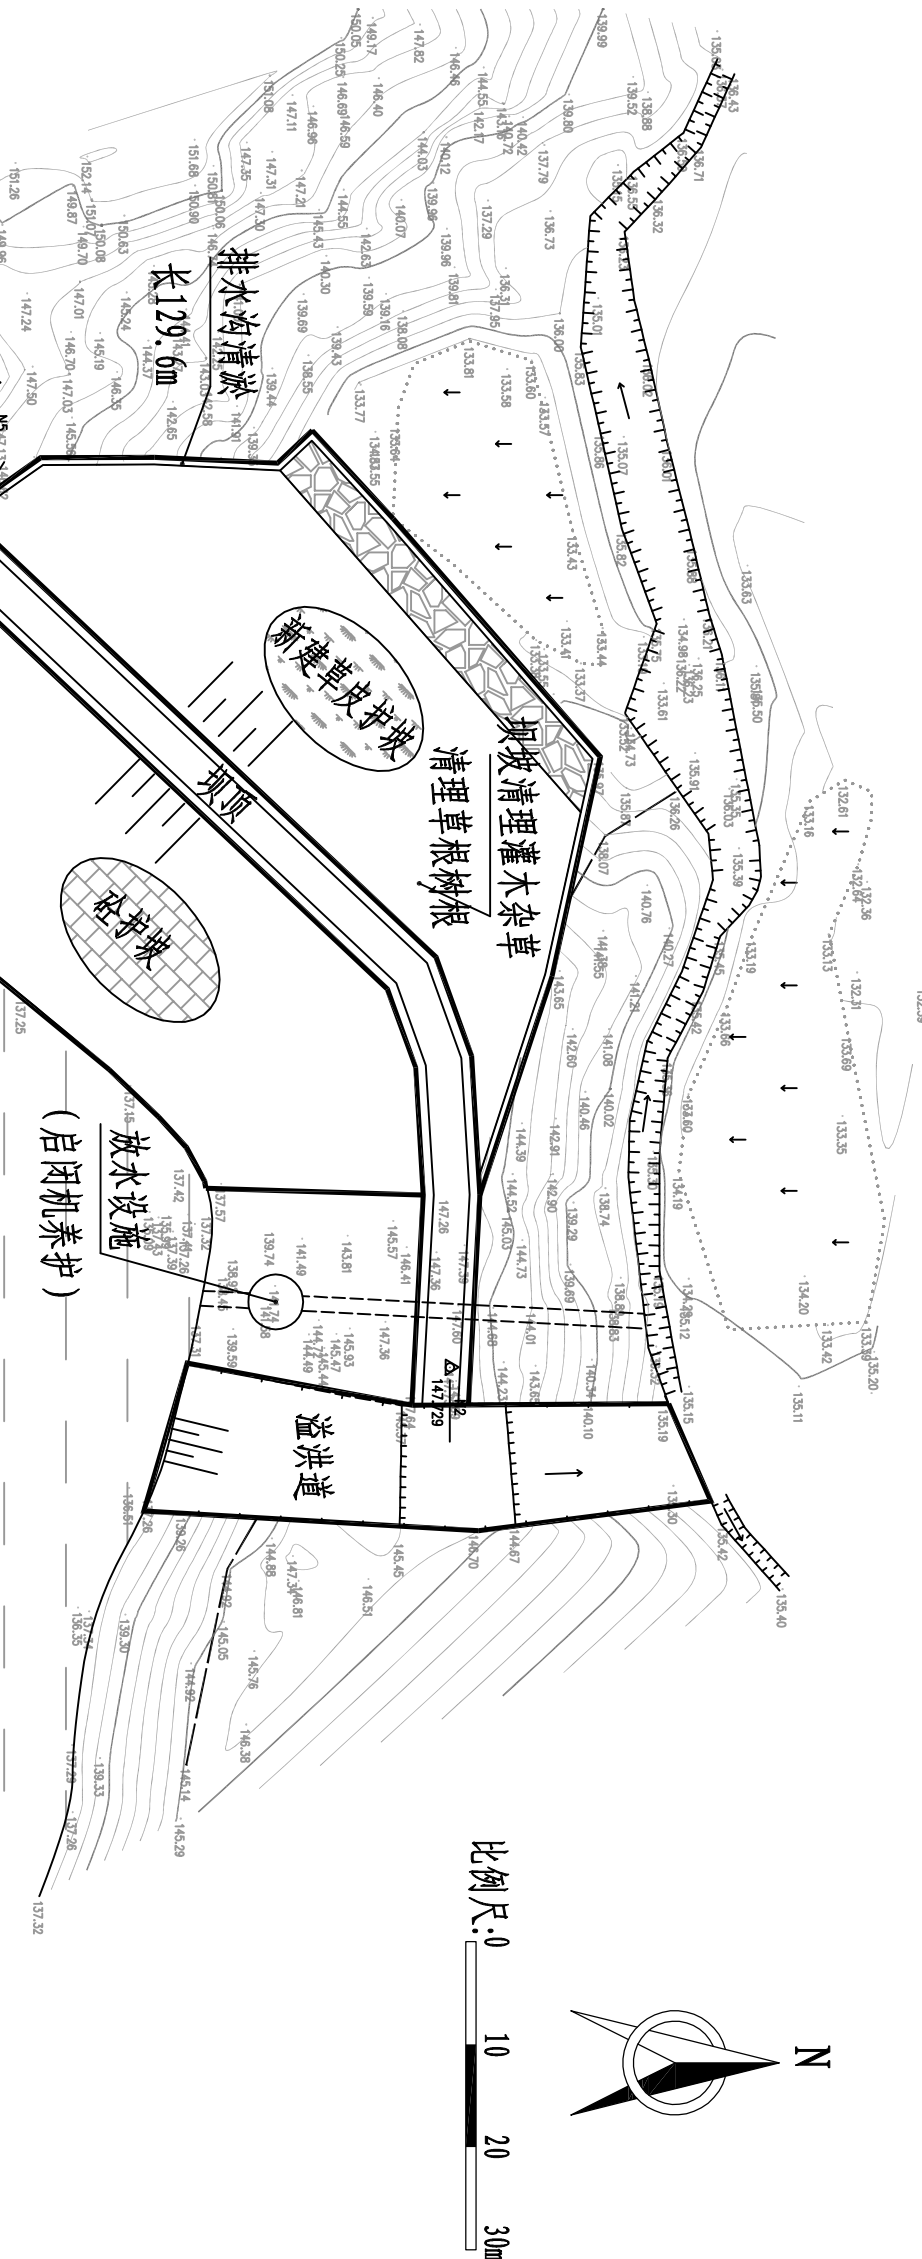
- 六深水库现状存在的问题: 大坝内外坝坡灌木杂草丛生, 排水沟淤积, 坝坡水位尺高程系统未更新; 闸门启闭机锈蚀。
- 六深水库本次维修养护实施内容: 坝坡灌木杂草清理3677.2m<sup>3</sup>(清除草根树根), 下游坝坡重新铺设草皮护坡1636m<sup>3</sup>(采用马尼拉草, 满铺率100%, 成活率90%), 排水沟清淤129.6m, 水位尺维修水位尺维修(更新高程标尺, 水位尺桩顶标注对应高程), 水库特征水位标注(水位尺旁边标注, 标注内容: 正常蓄水位144.25m, 设计洪水位144.69m, 校核洪水位144.94m); 放水塔闸门启闭机维修养护(除锈、防腐, 转动部件润滑等); 购置巡查物资(雨伞、雨衣、水鞋、手电筒各2套)。

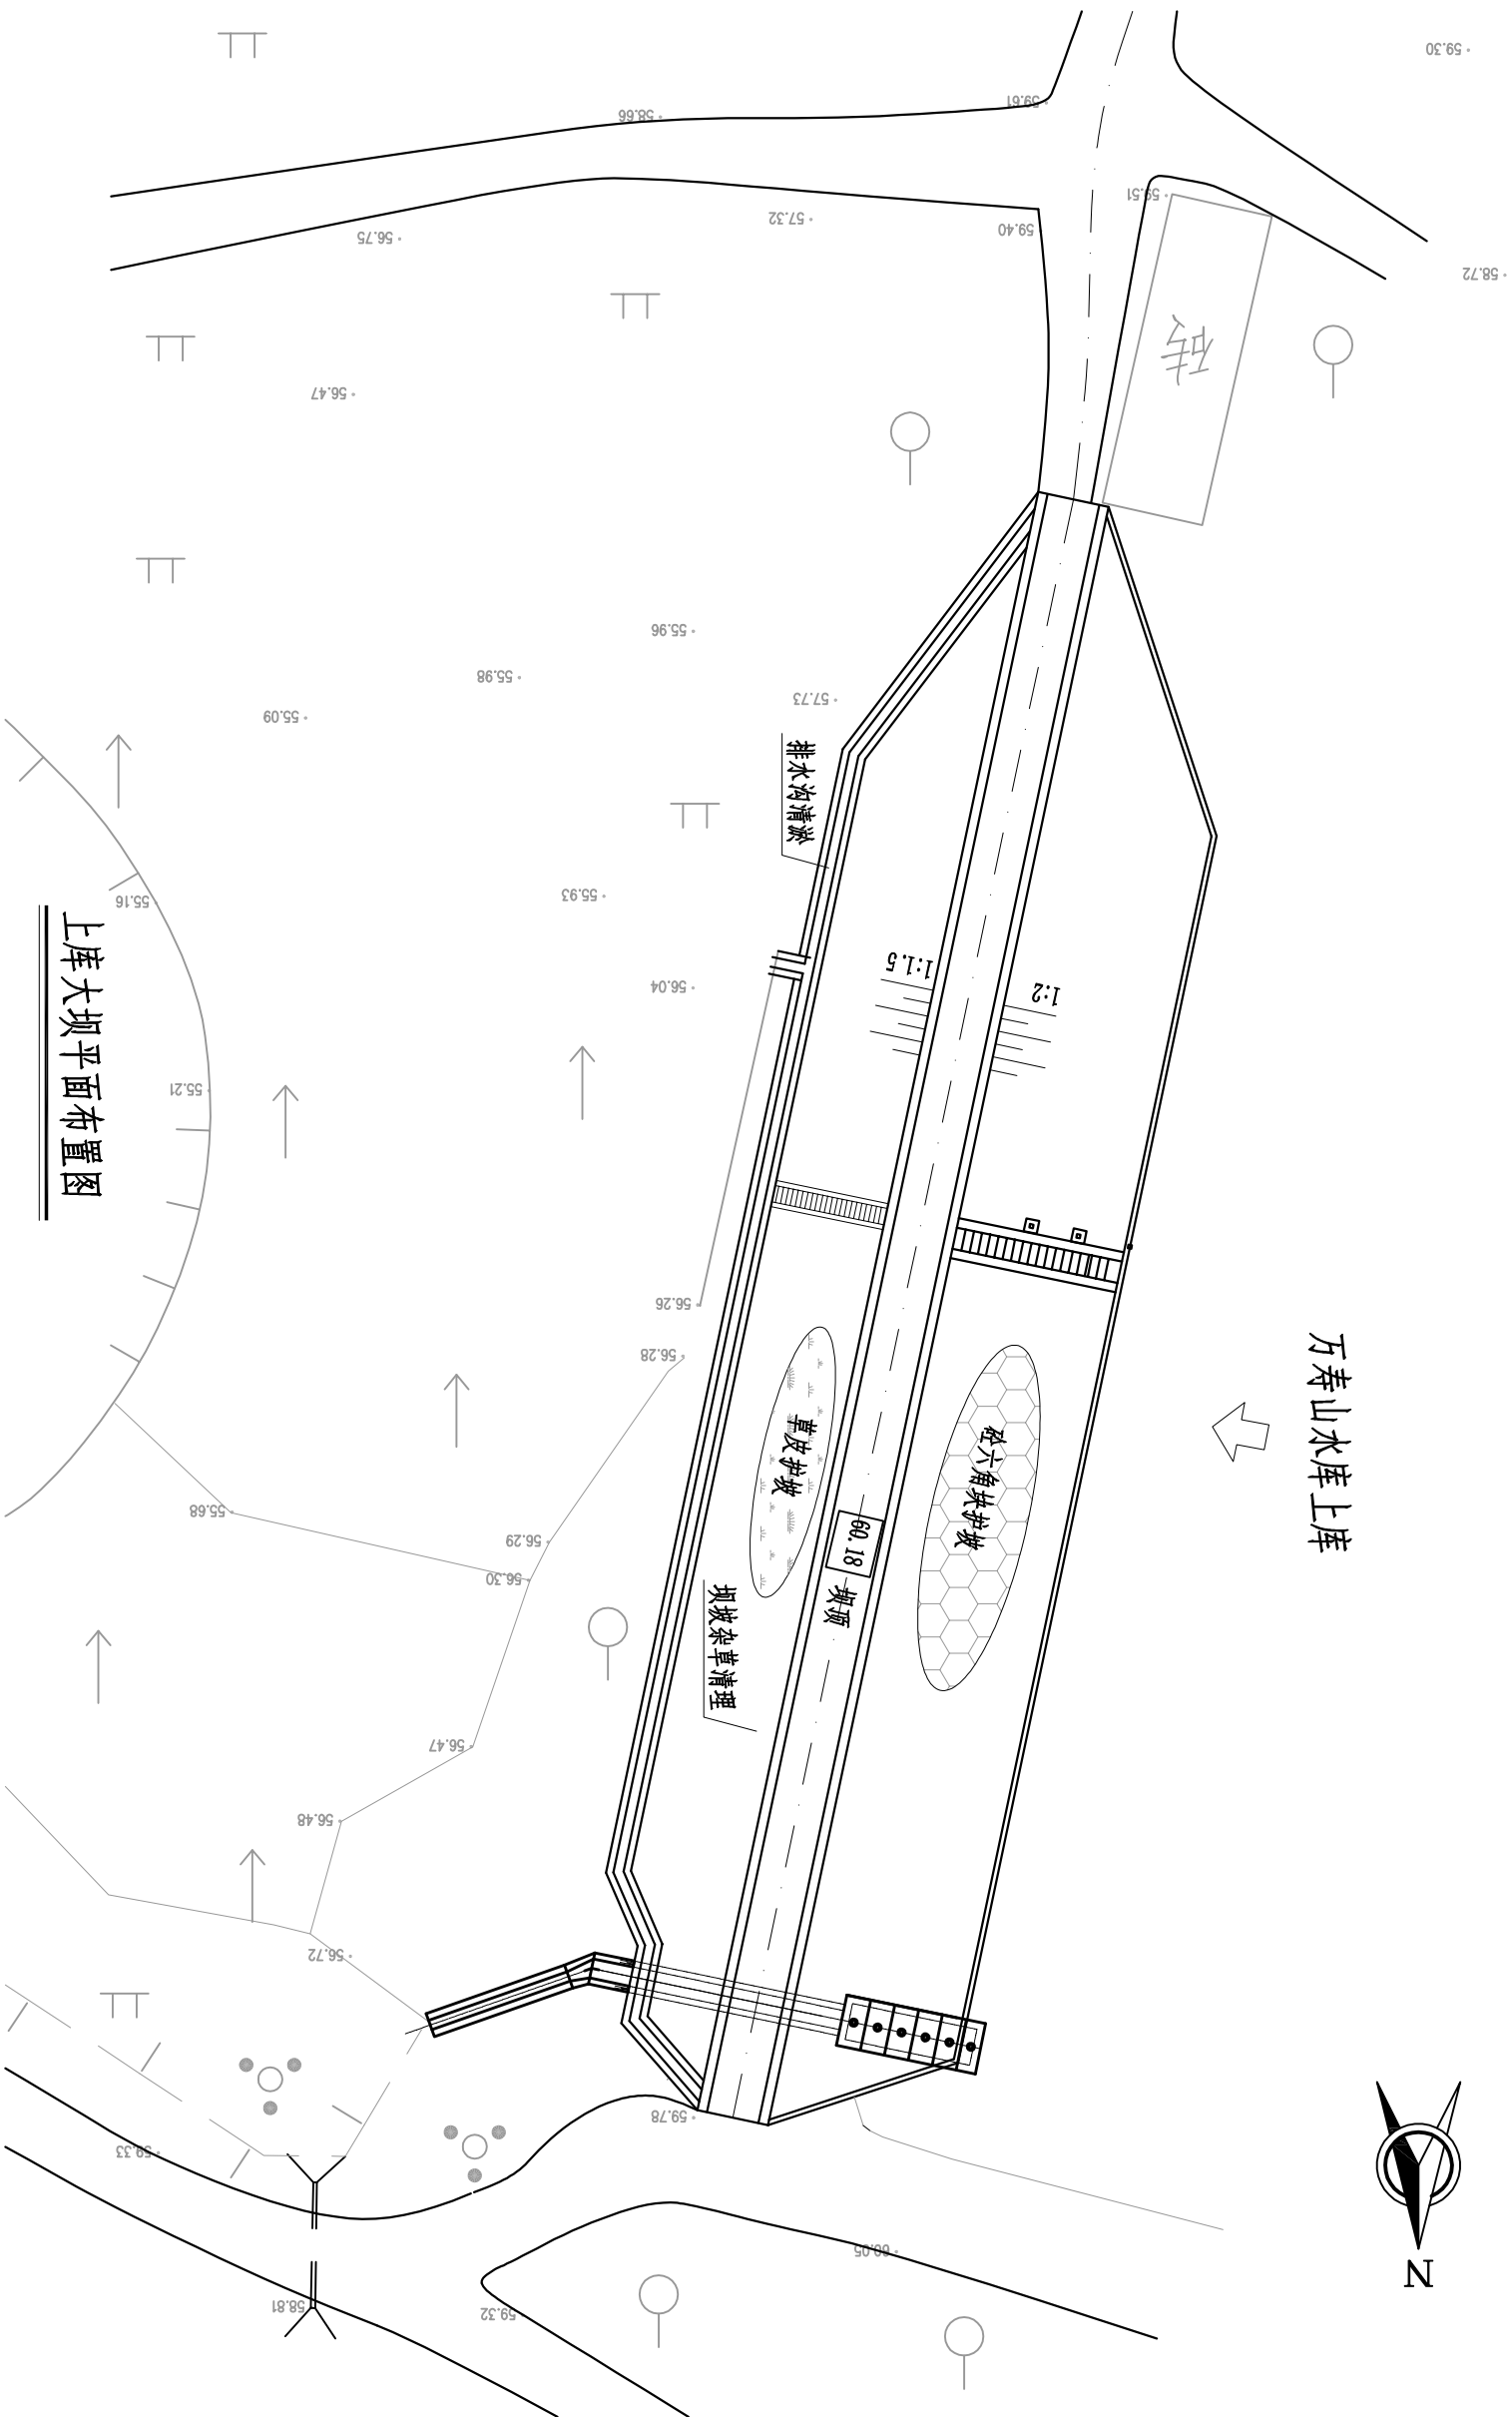
- 1、万寿山水库上库现状存在的问题: 大坝内外坝坡杂草丛生, 排水沟淤积, 坝坡水位尺高程系统未更新。
- 2、本次维修养护实施内容: 坝坡杂草清理316m<sup>2</sup>, 排水沟清淤70.25m, 水位尺维修。

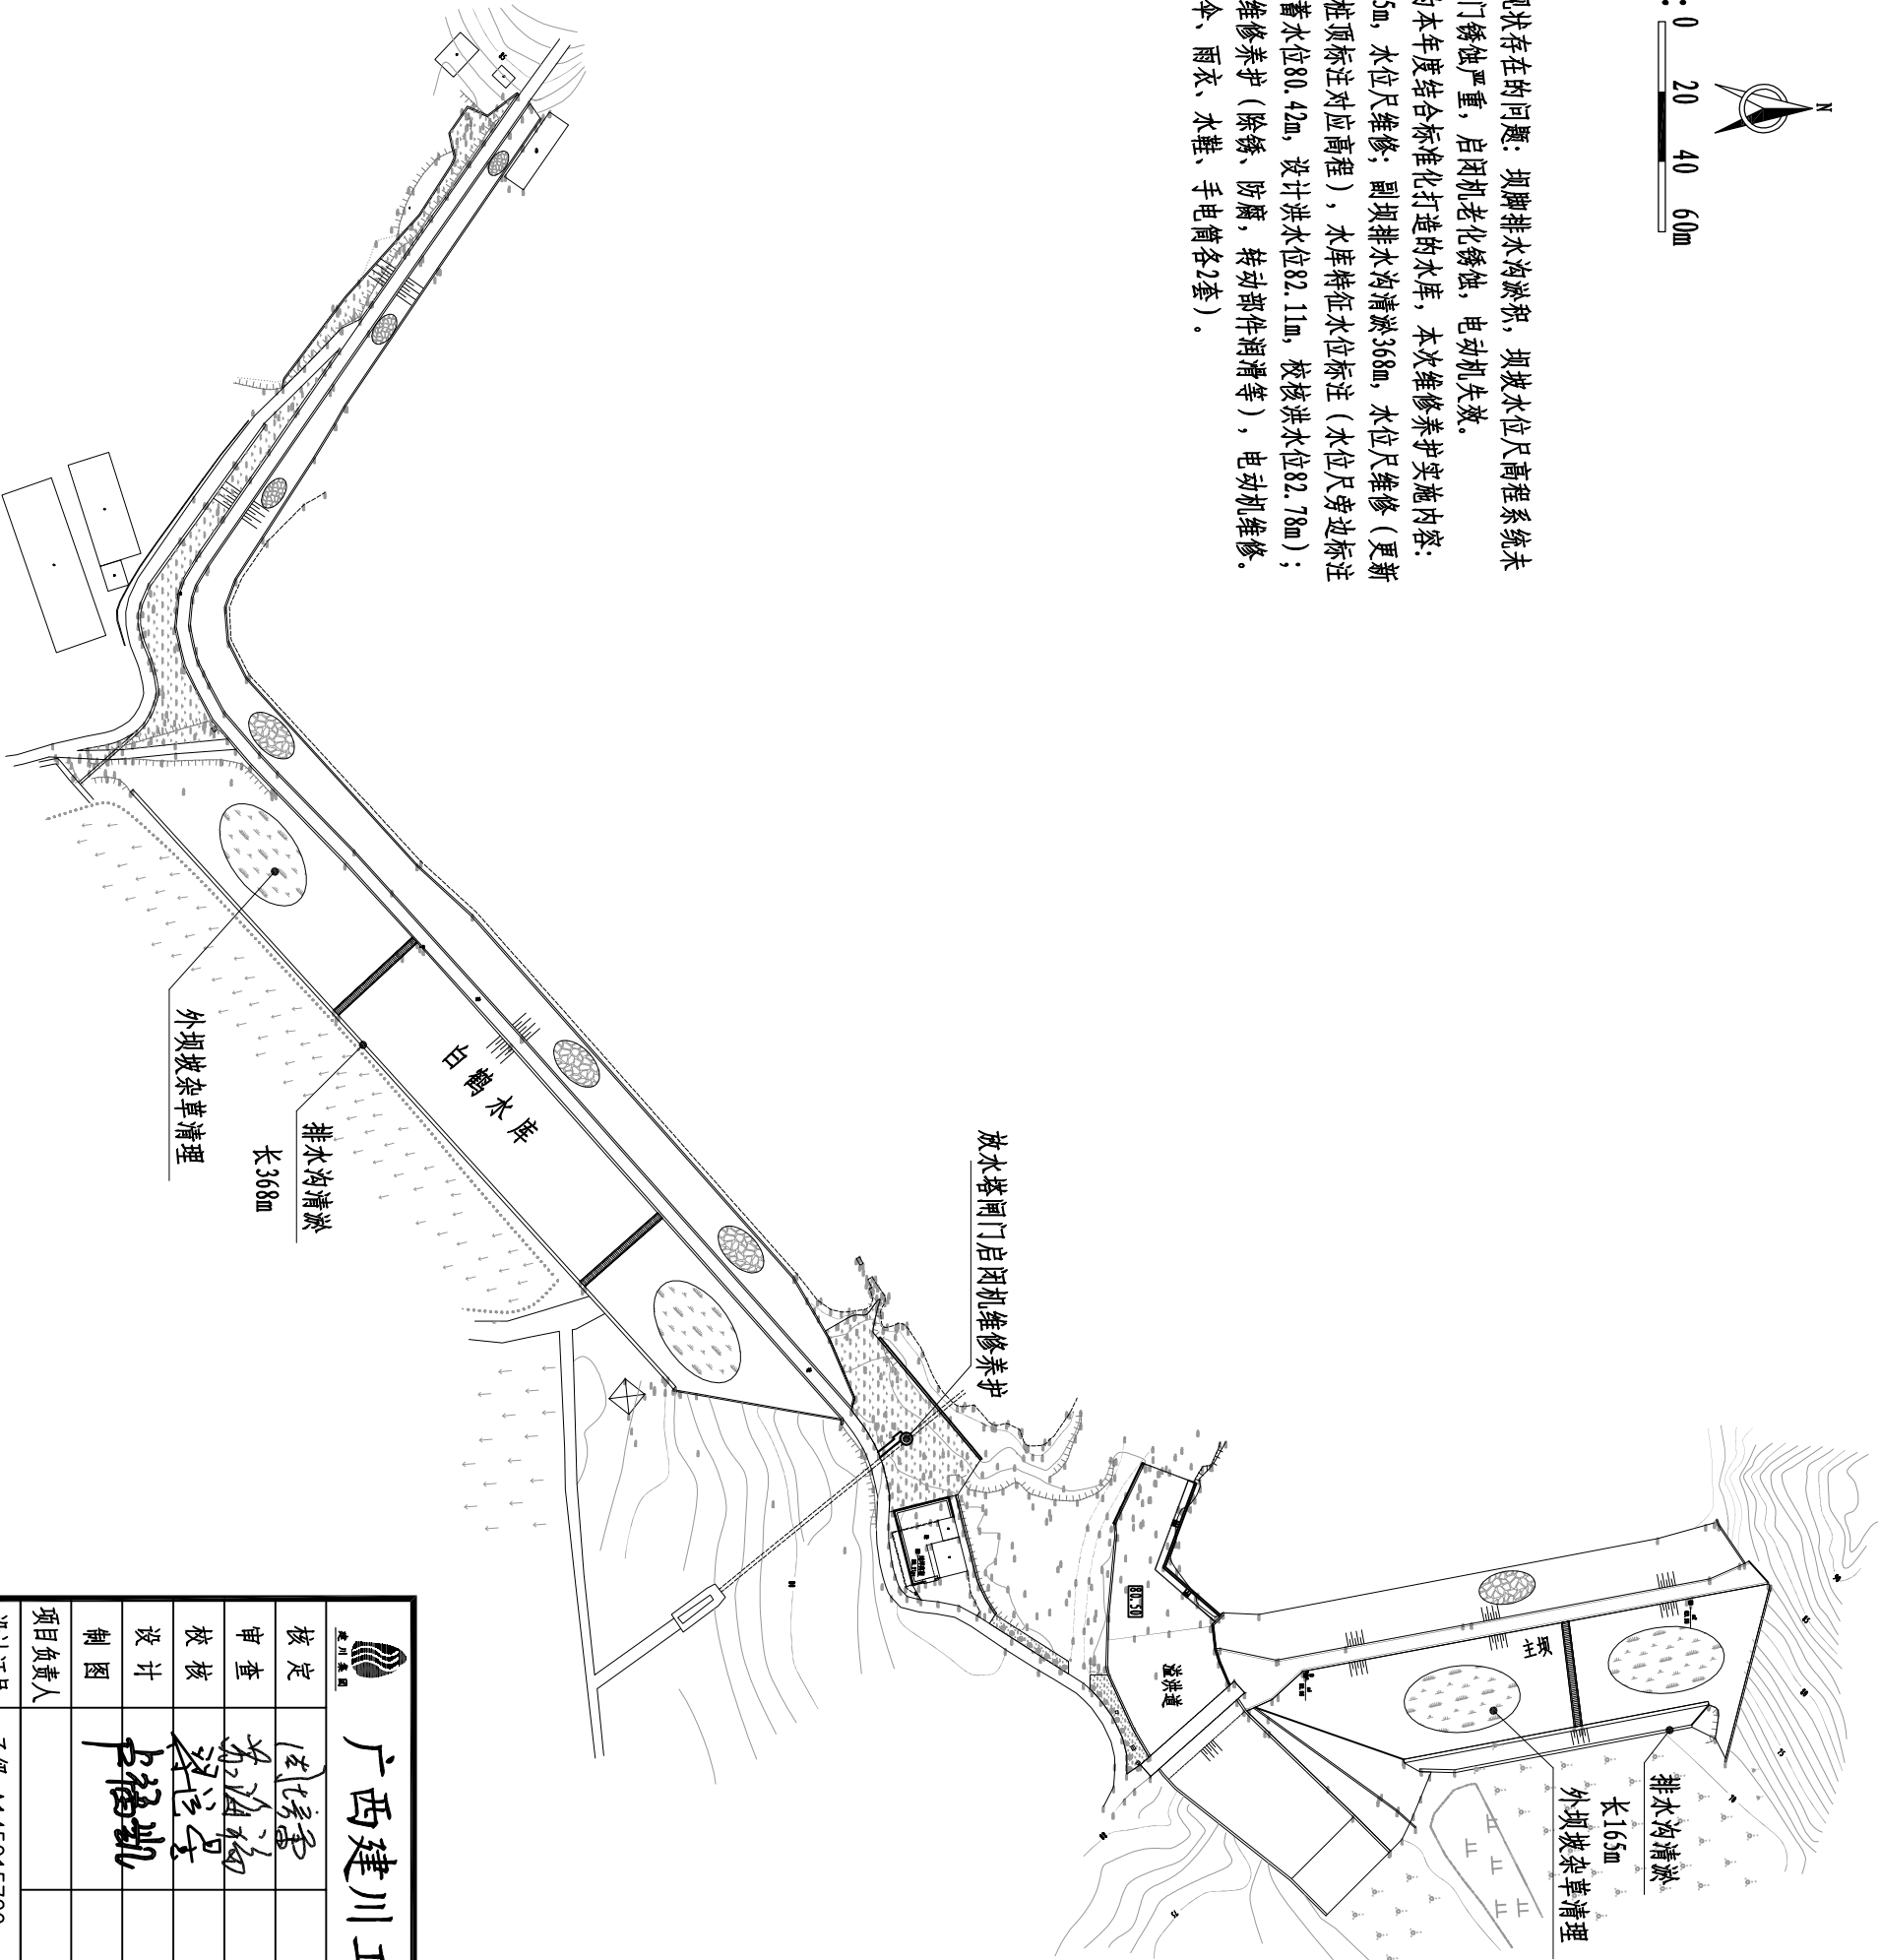
- 白鹤水库现状存在的问题: 坝脚排水沟淤积, 坝坡水位尺高程系统未更新; 放水设施闸门锈蚀严重, 启闭机老化锈蚀, 电动机失效。
- 白鹤水库为本年度结合标准化打造的水库, 本次维修保养实施内容: 主坝排水沟清淤165m, 水位尺维修; 副坝排水沟清淤368m, 水位尺维修(更新高程标尺, 水位尺桩顶标注对应高程), 水库特征水位标注(水位尺旁边标注, 标注内容: 正常蓄水位80.42m, 设计洪水位82.11m, 校核洪水位82.78m); 放水塔闸门启闭机维修保养(除锈、防腐, 转动部件润滑等), 电动机维修。购置巡查物资(雨伞、雨衣、水鞋、手电筒各2套)。

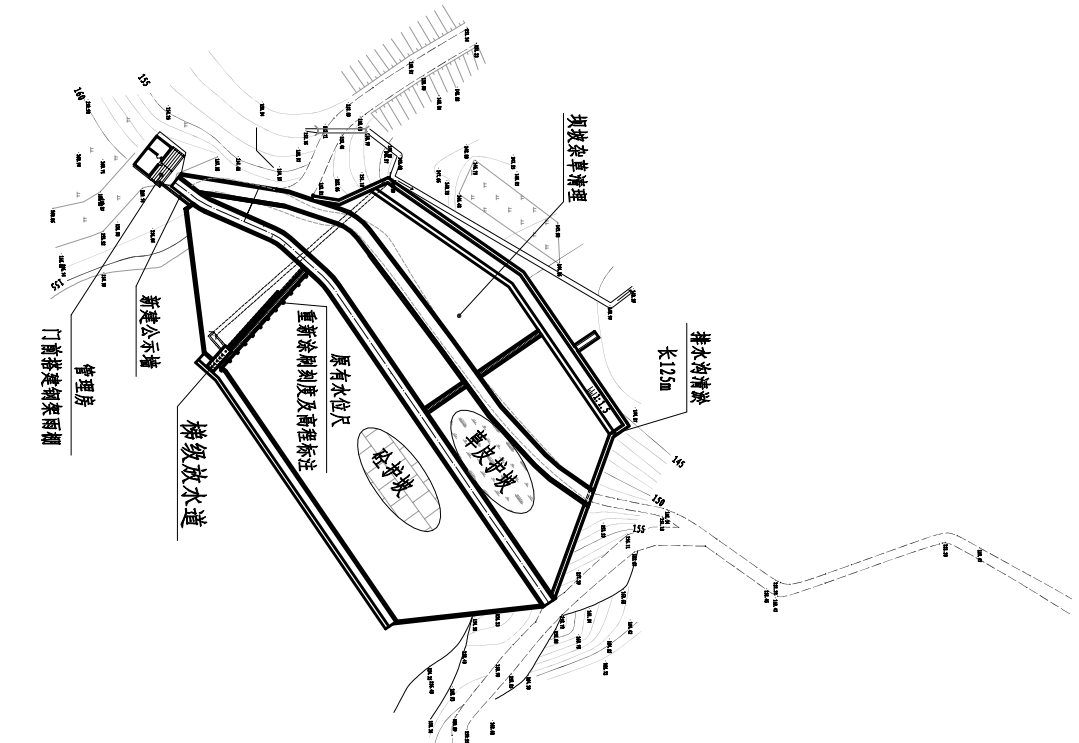
六架水库

说明:  
1、六架水库现状存在的问题: 大坝内外坝坡杂草丛生, 坝脚排水沟淤积, 坝坎水位尺高程系统未更新; 管理房门口无雨棚; 无宣传公示墙。

2、六架水库本次维修保养实施内容: 大坝坡杂草清理2144m<sup>2</sup>, 排水沟清淤12.5m, 水位尺维修(更新高程标尺, 水位尺桩顶标注对应高程), 水库特征水位标注(水位尺旁边边标注, 标注内容: 正常蓄水位155.20m, 设计洪水位156.12m, 校核洪水位156.41m); 管理房门前搭建钢架雨棚, 面积24.3m<sup>2</sup>; 新建公示墙1座。购置巡查物资(雨伞、雨衣、水鞋、手电筒各2套)。

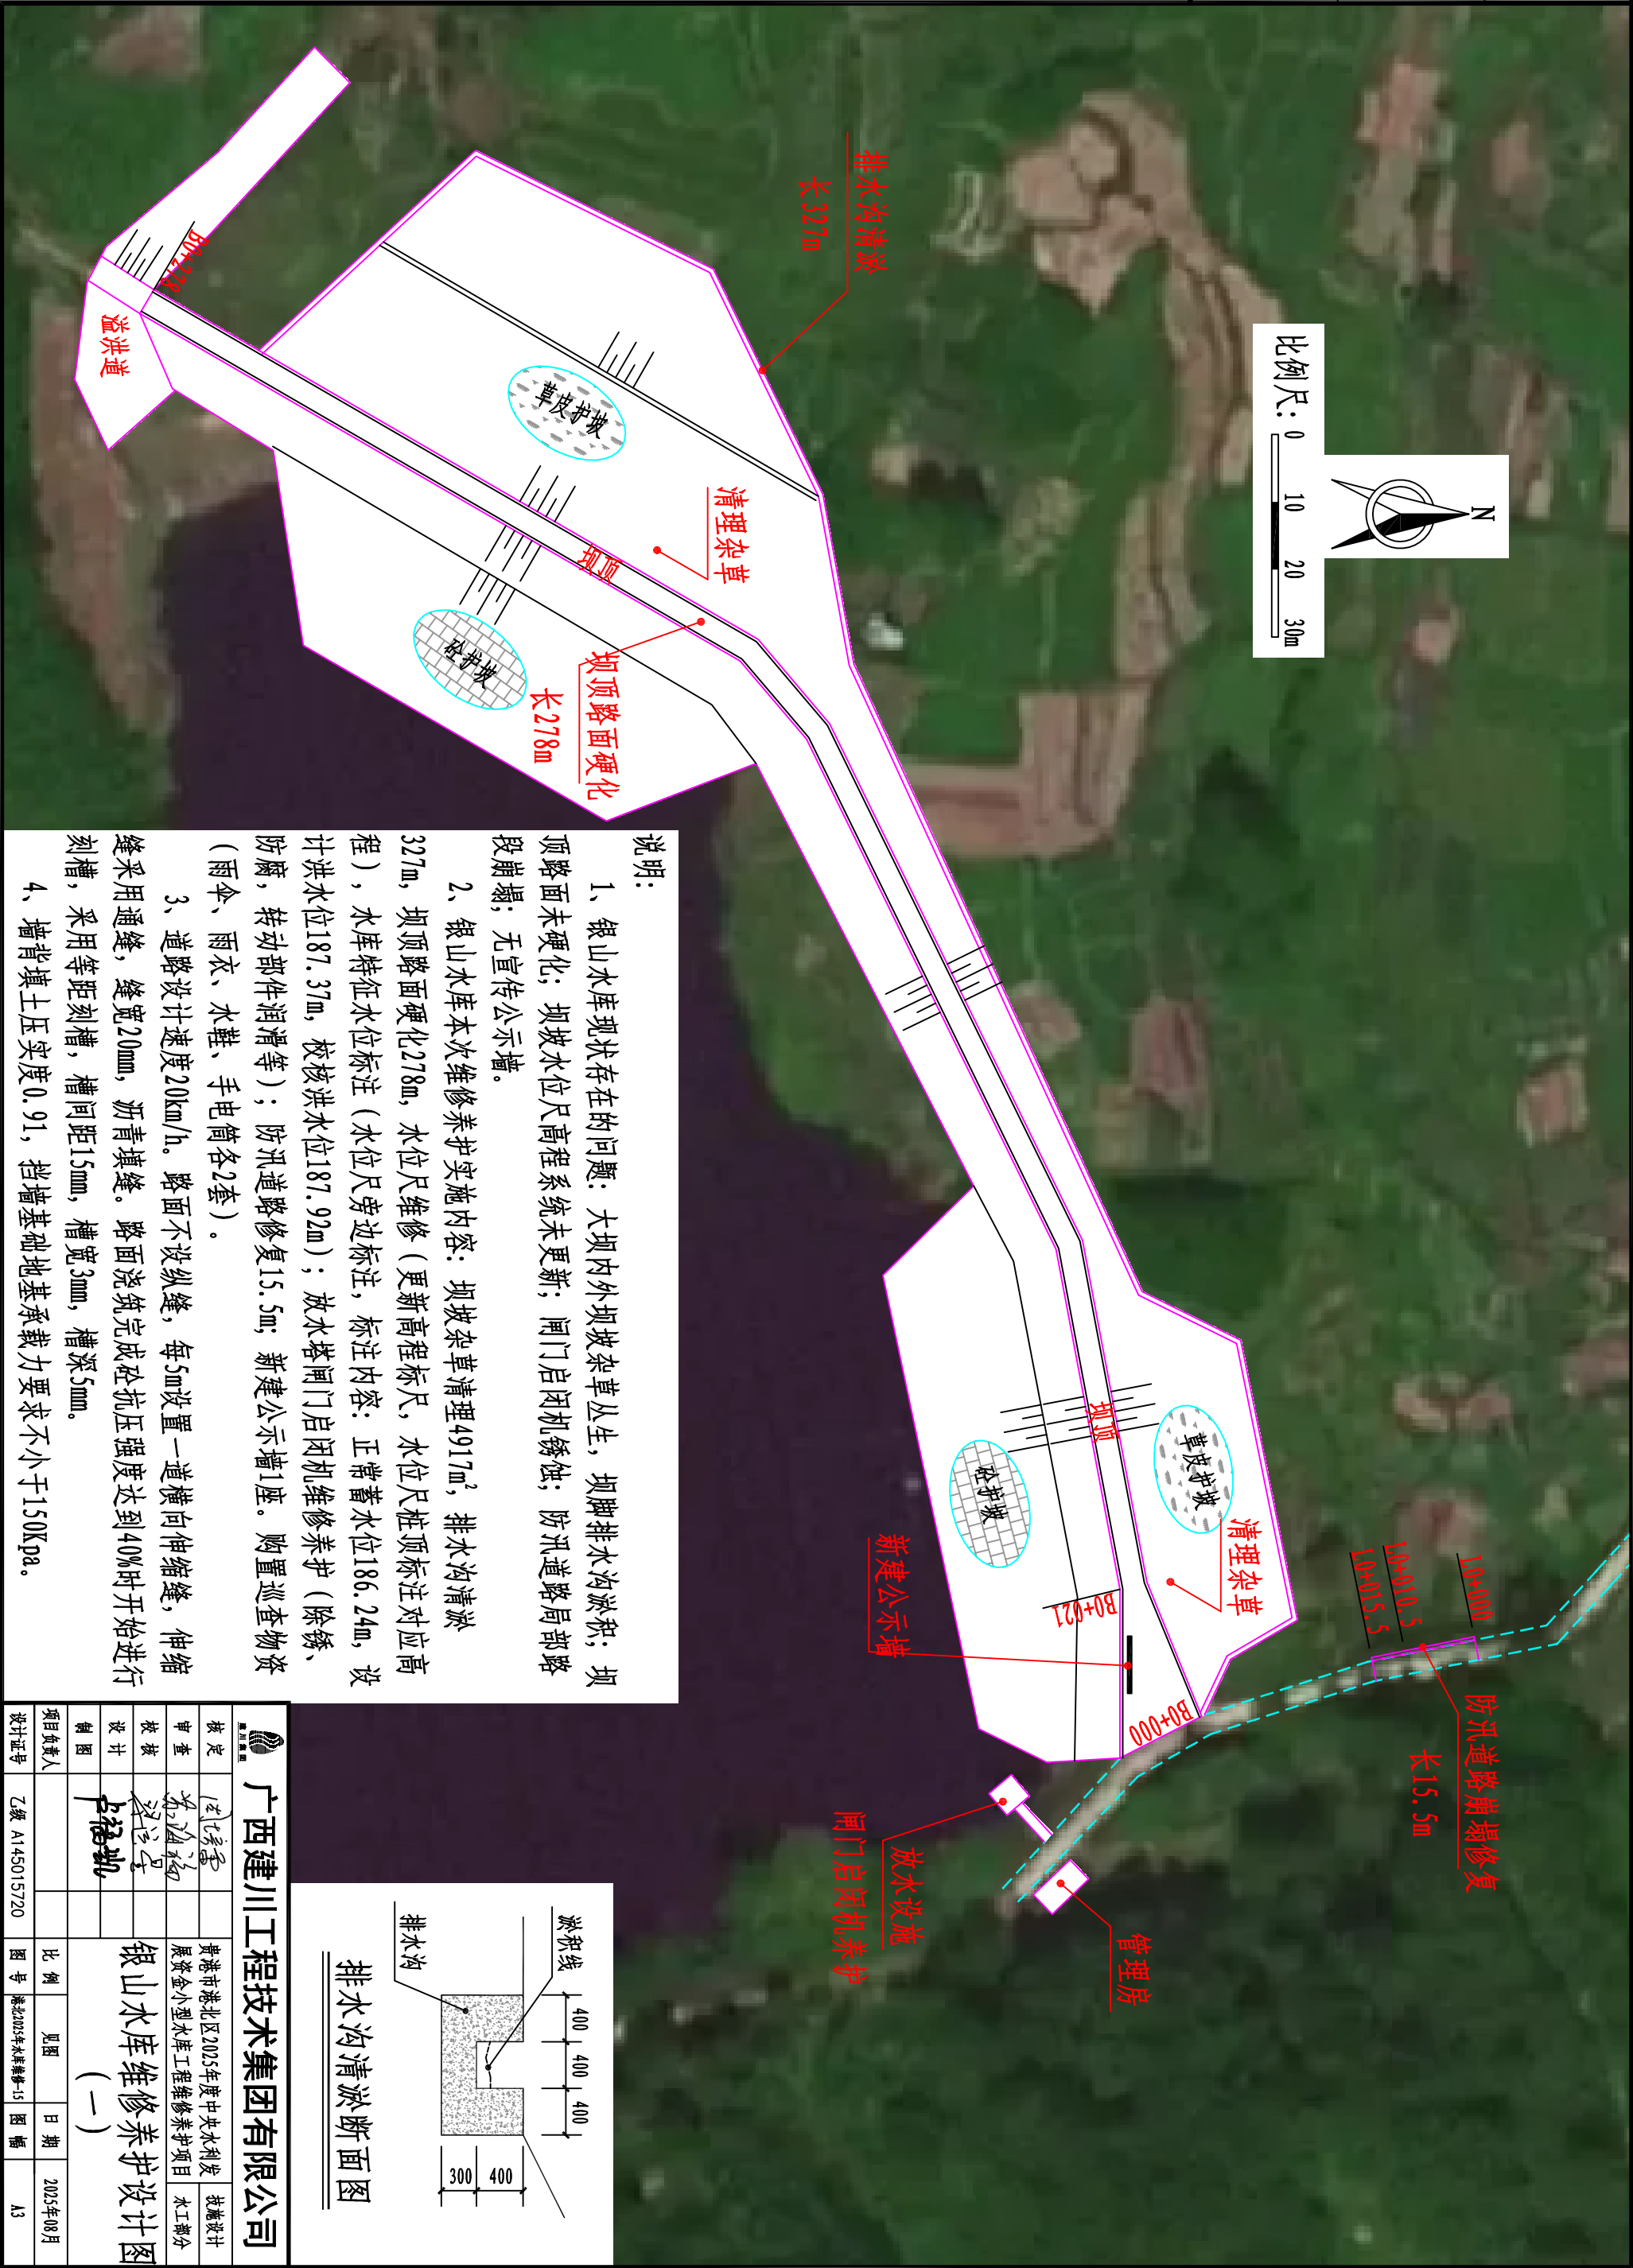
- 1、银山水库现状存在的问题: 大坝内外坝坡杂草丛生, 坝脚排水沟淤积; 坝顶路面未硬化; 坝坡水位尺高程系统未更新; 闸门启闭机锈蚀; 防汛道路局部路段崩塌; 无宣传公示墙。
- 2、银山水库本次维修保养实施内容: 坝坡杂草清理4917m<sup>2</sup>, 排水沟清淤327m, 坝顶路面硬化278m, 水位尺维修(更新高程标尺, 水位尺桩顶标注对应高程), 水库特征水位标注(水位尺旁边标注, 标注内容: 正常蓄水位186.24m, 设计洪水位187.37m, 校核洪水位187.92m); 放水塔闸门启闭机维修保养(除锈、防腐, 转动部件润滑等); 防汛道路修复15.5m; 新建公示墙1座。购置巡查物资(雨伞、雨衣、水鞋、手电筒各2套)。
- 3、道路设计速度20km/h。路面不设纵缝, 每5m设置一道横向伸缩缝, 伸缩缝采用通缝, 缝宽20mm, 沥青填缝。路面浇筑完成砼抗压强度达到40%时开始进行刻槽, 采用等距刻槽, 槽间距15mm, 槽宽3mm, 槽深5mm。
- 4、墙背填土压实度0.91, 挡墙基础地基承载力要求不小于150Kpa。
