贵港市港北区 2025 年度中央水利发展资金小型水库工程  
维修养护项目

# 技施设计图册

广西建川工程技术集团有限公司

二〇二五年八月

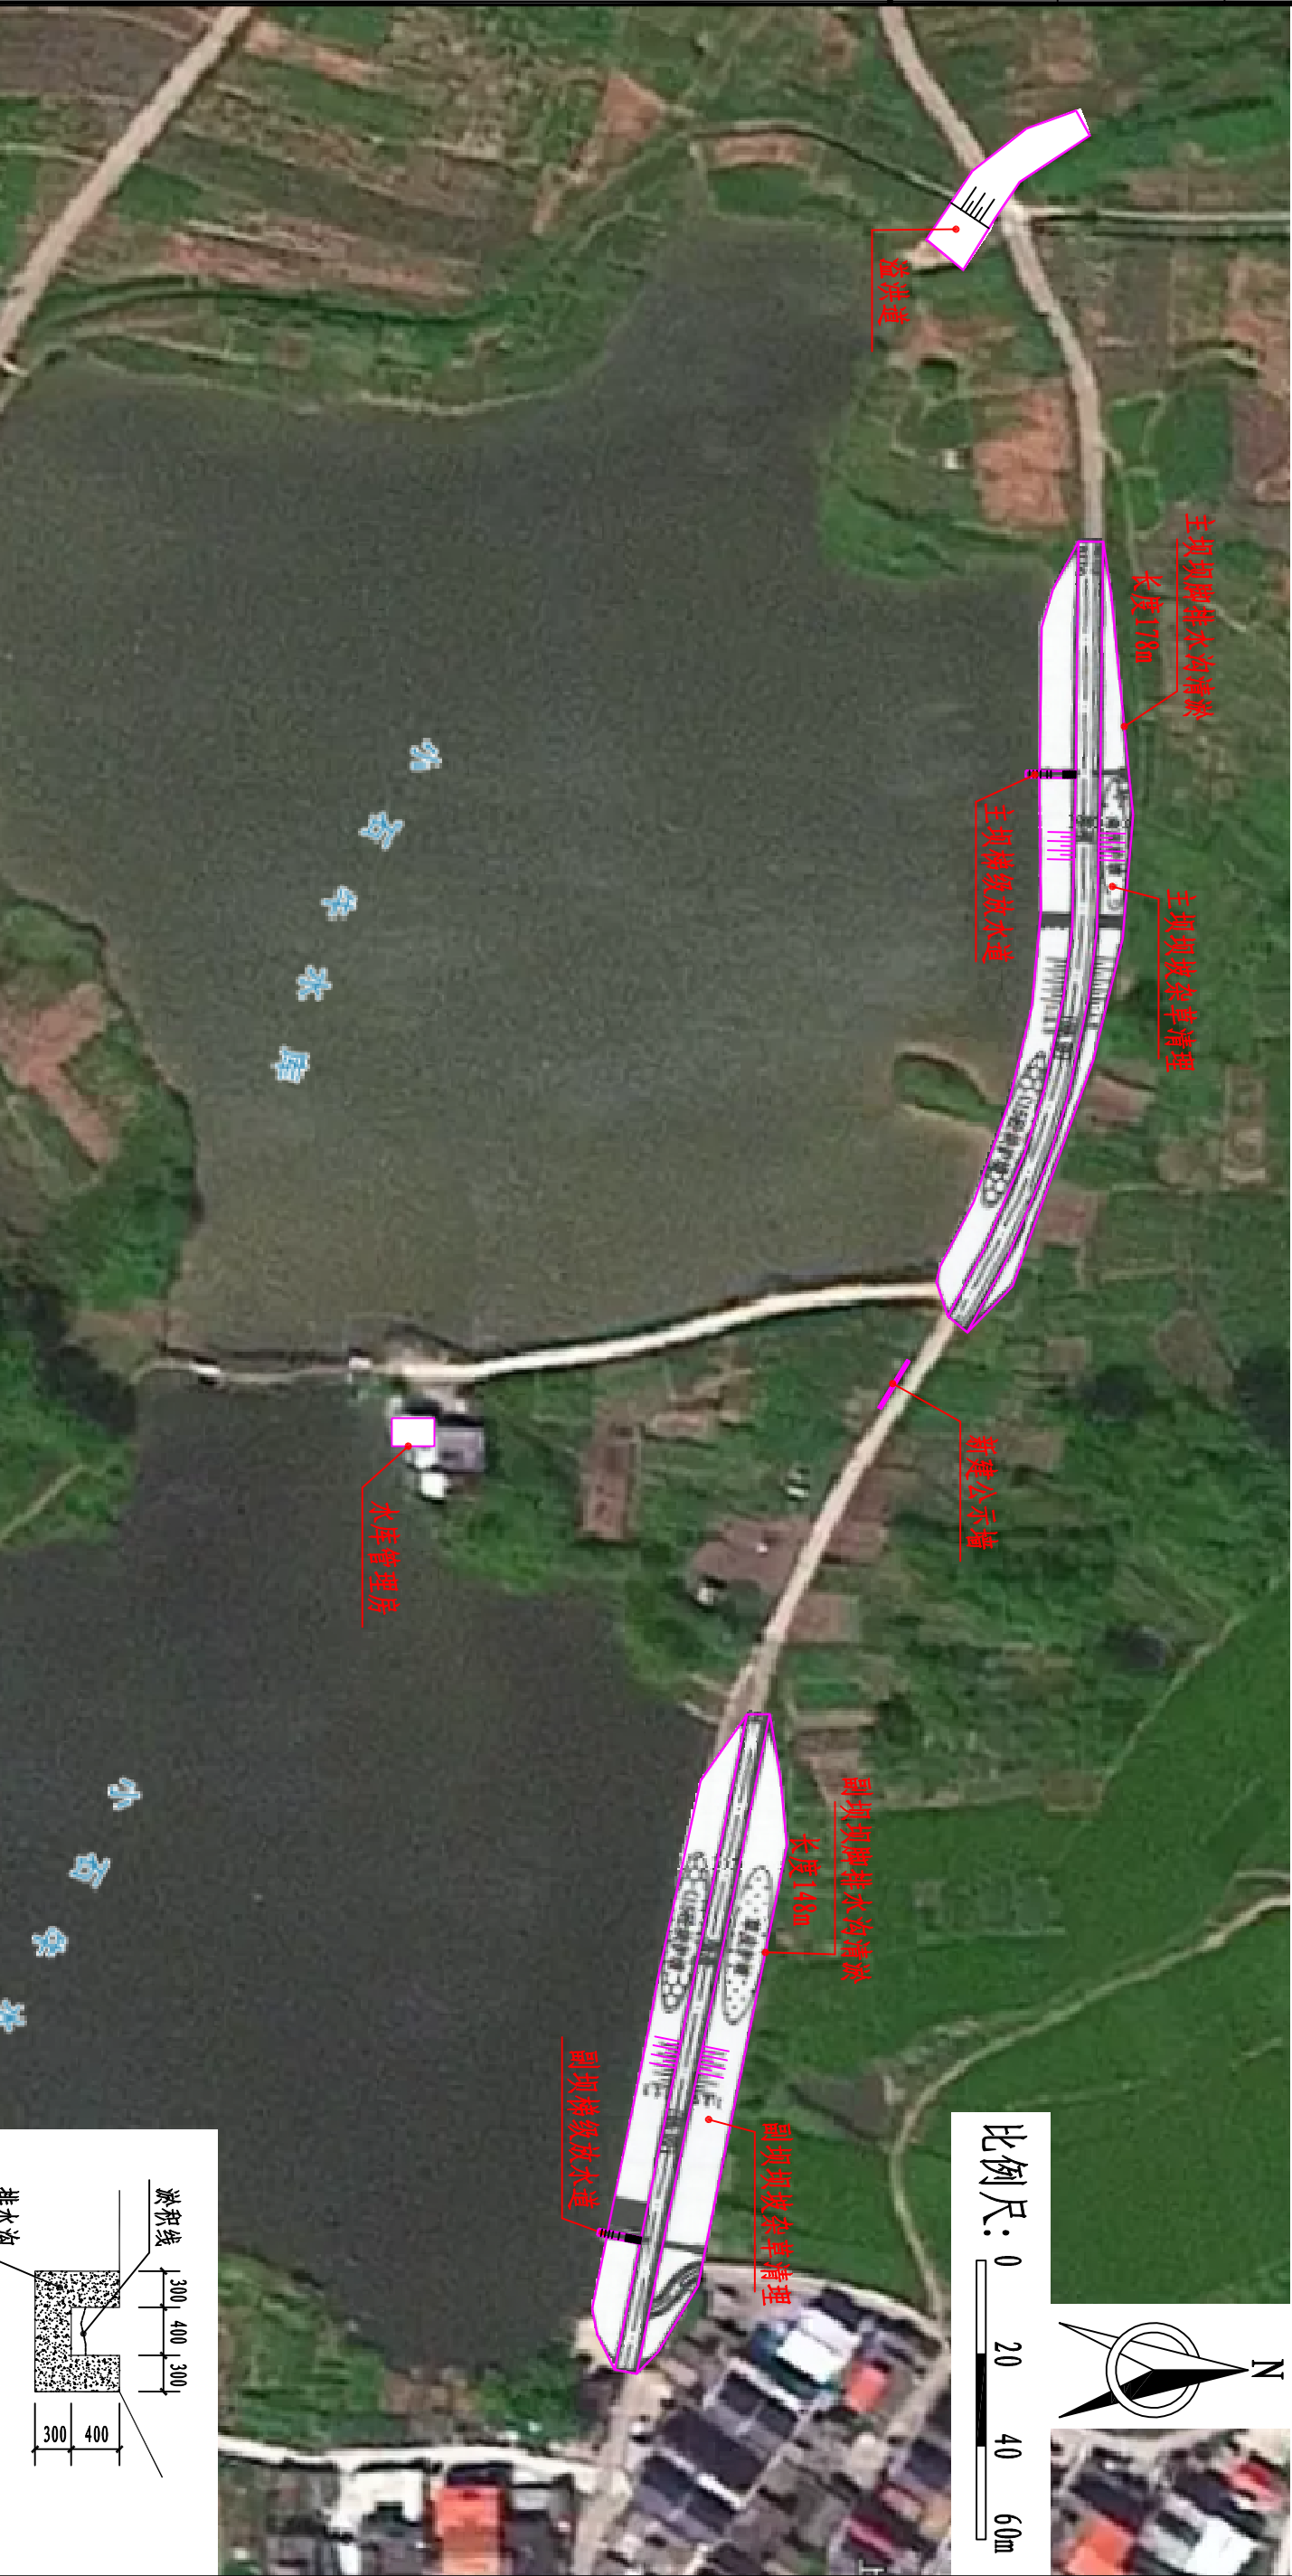
- 小石牛水库现状存在的问题: 主、副坝内外坝坡杂草丛生, 坝脚排水沟淤积, 坝坡水位尺高程系统未更新; 无宣传公示墙。
- 小石牛水库本次维修保养实施内容: 主坝坝坡杂草清理669m<sup>2</sup>, 排水沟清淤178m, 水位尺维修(更新高程标尺, 水位尺桩顶标注对应高程), 水库特征水位标注(水位尺旁边标注, 标注内容: 正常蓄水位58.27m, 设计洪水位59.41m, 校核洪水位59.84m); 副坝坝坡杂草清理1128m<sup>2</sup>, 排水沟清淤148m; 新建公示墙1座。购置巡查物资(雨伞、雨衣、水鞋、手电筒各2套)。

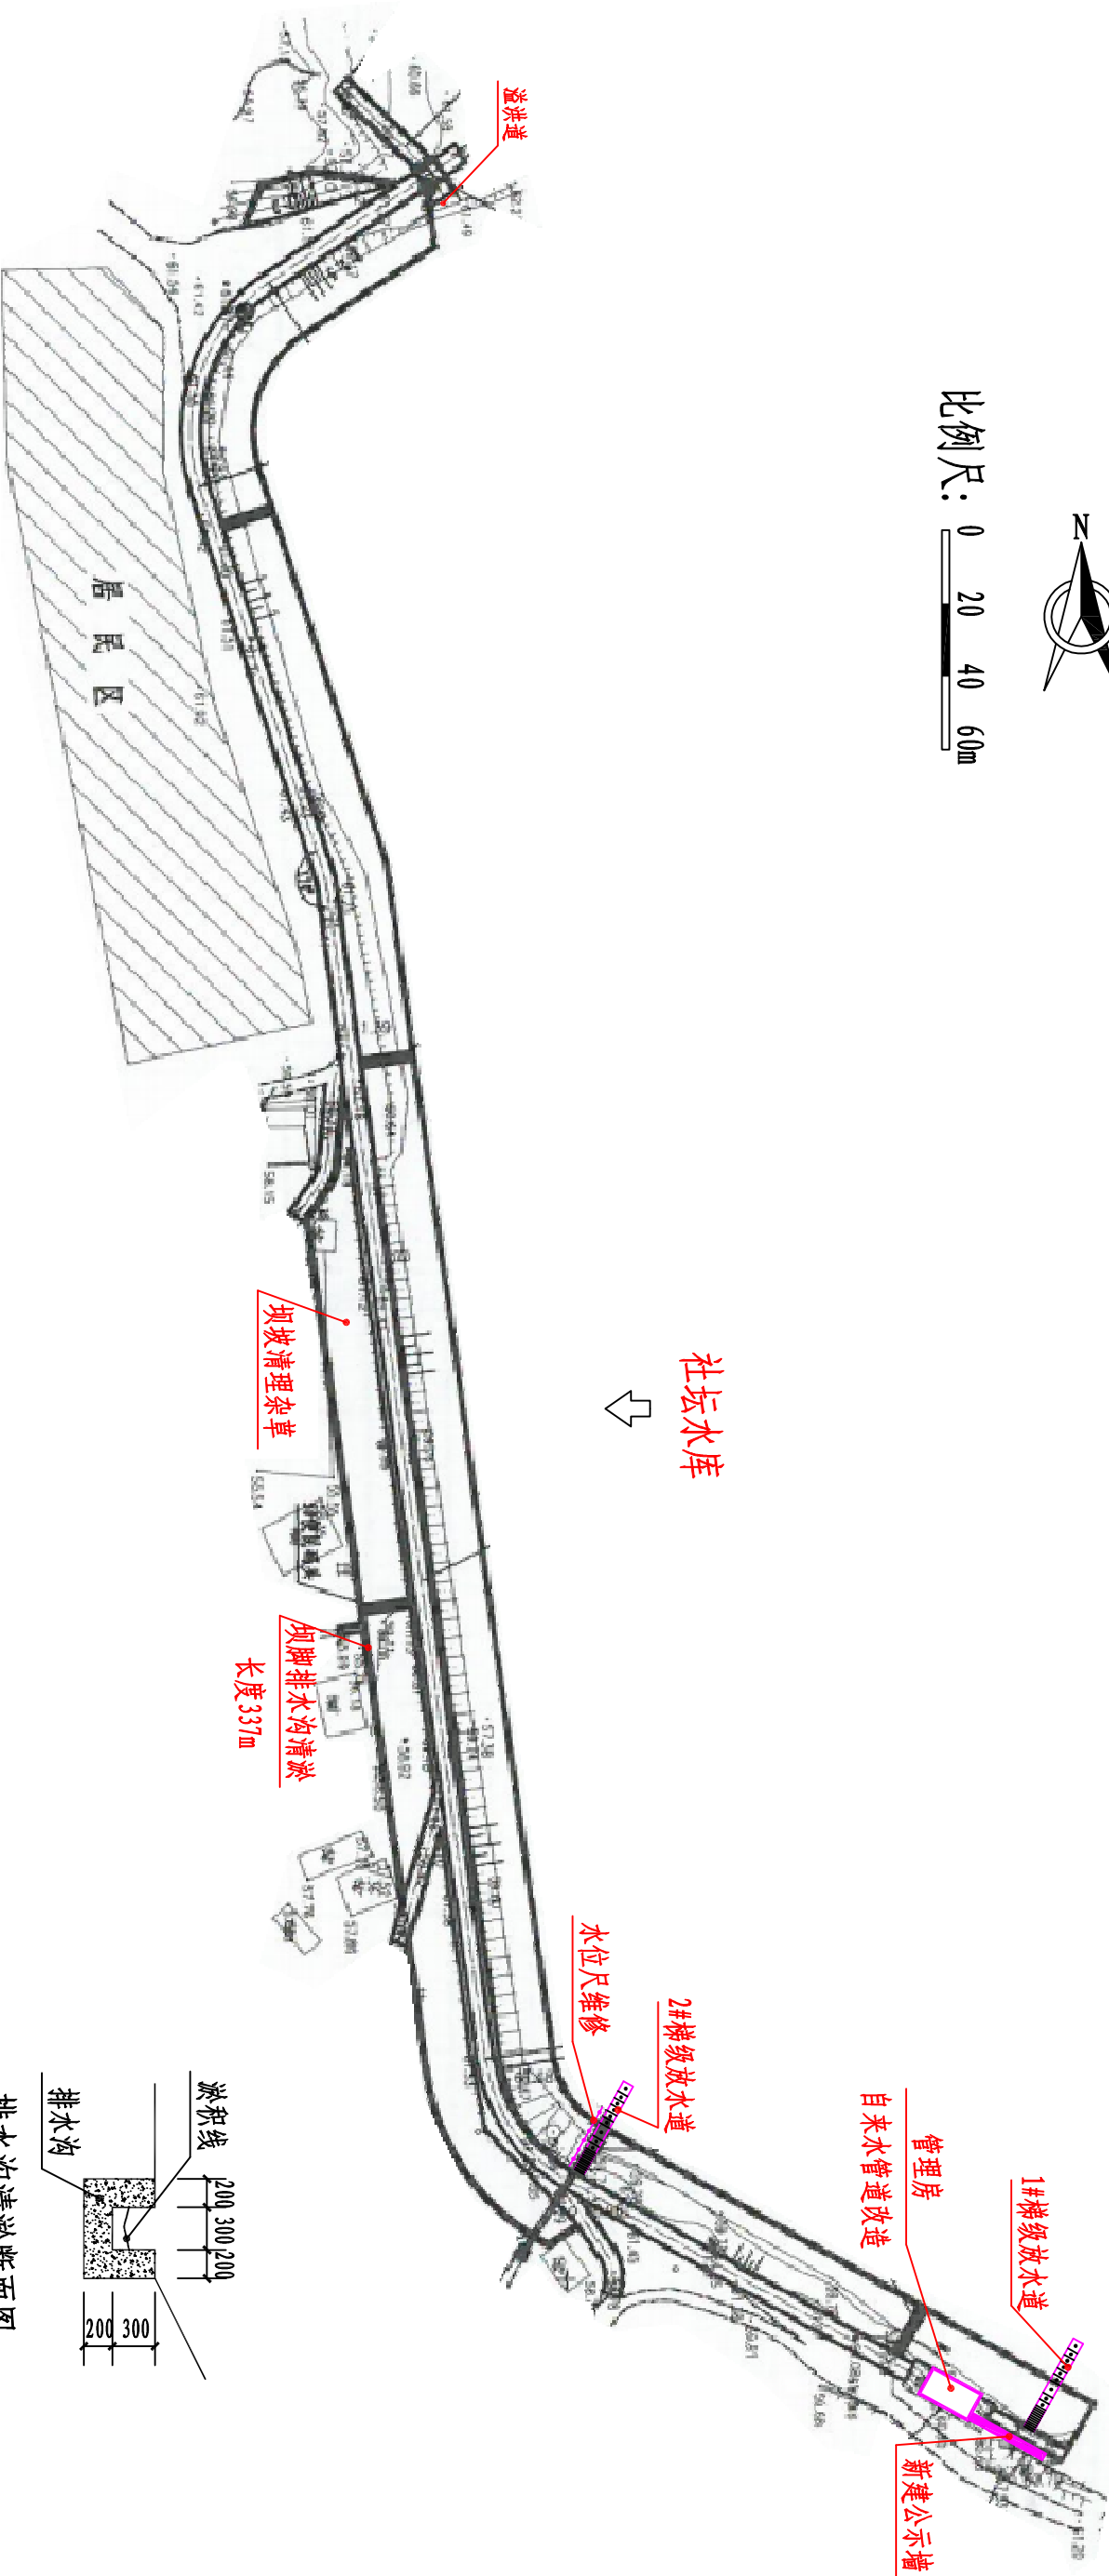
1、社坛水库现状存在的问题: 大坝内外坝坡杂草丛生, 排水沟淤积, 坝坡水位尺高程系统未更新; 管理房室内未接通自来水; 无宣传公示墙。

2、社坛水库本次维修保养实施内容: 坝坡杂草清理2733m<sup>2</sup>, 排水沟清淤337m, 水位尺维修(更新高程标尺, 水位尺桩顶标注对应高程), 水库特征水位标注(水位尺旁边标注, 标注内容: 正常蓄水位60.99m, 设计洪水位61.40m, 校核洪水位61.63m); 管理房安装Dn25PVC自来水管20m及水龙头等配件; 新建公示墙1座。购置巡查物资(雨伞、雨衣、水鞋、手电筒各2套)。

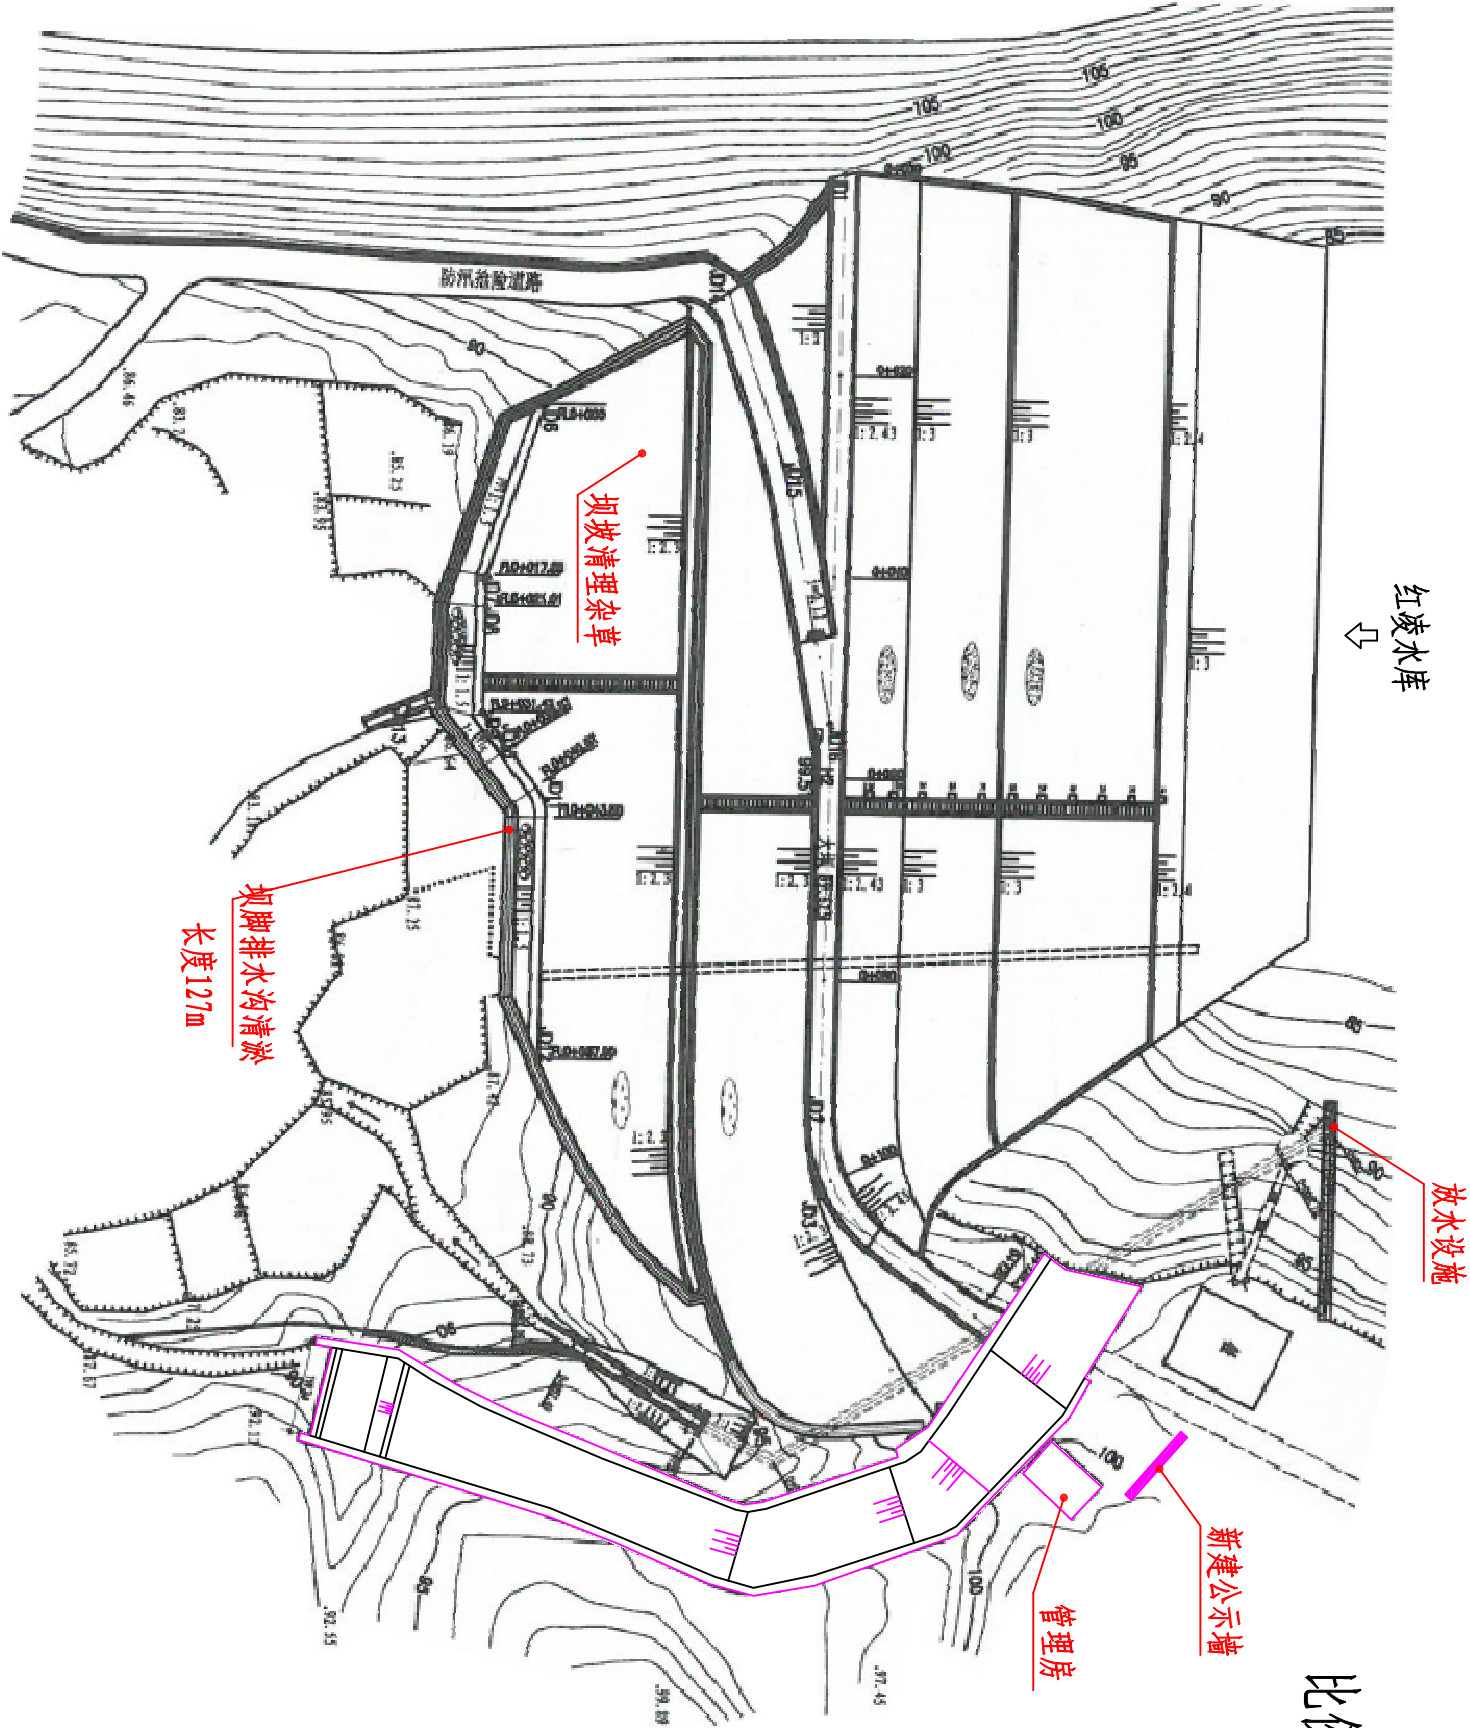
1、红凌水库现状存在的问题：大坝内外坝坡杂草丛生，坝脚排水沟淤积，坝坡水位尺高程系统未更新；无宣传公示墙。

2、红凌水库本次维修养护实施内容：坝坡杂草清理2118㎡，排水沟清淤127m，水位尺维修（更新高程标尺，水位尺桩顶标注对应高程），水库特征水位标注（水位尺旁边标注，标注内容：正常蓄水位97.59m，设计洪水位99.52m，校核洪水位100.11m）；新建公示墙1座。购置巡查物资（雨伞、雨衣、水鞋、手电筒各2套）。

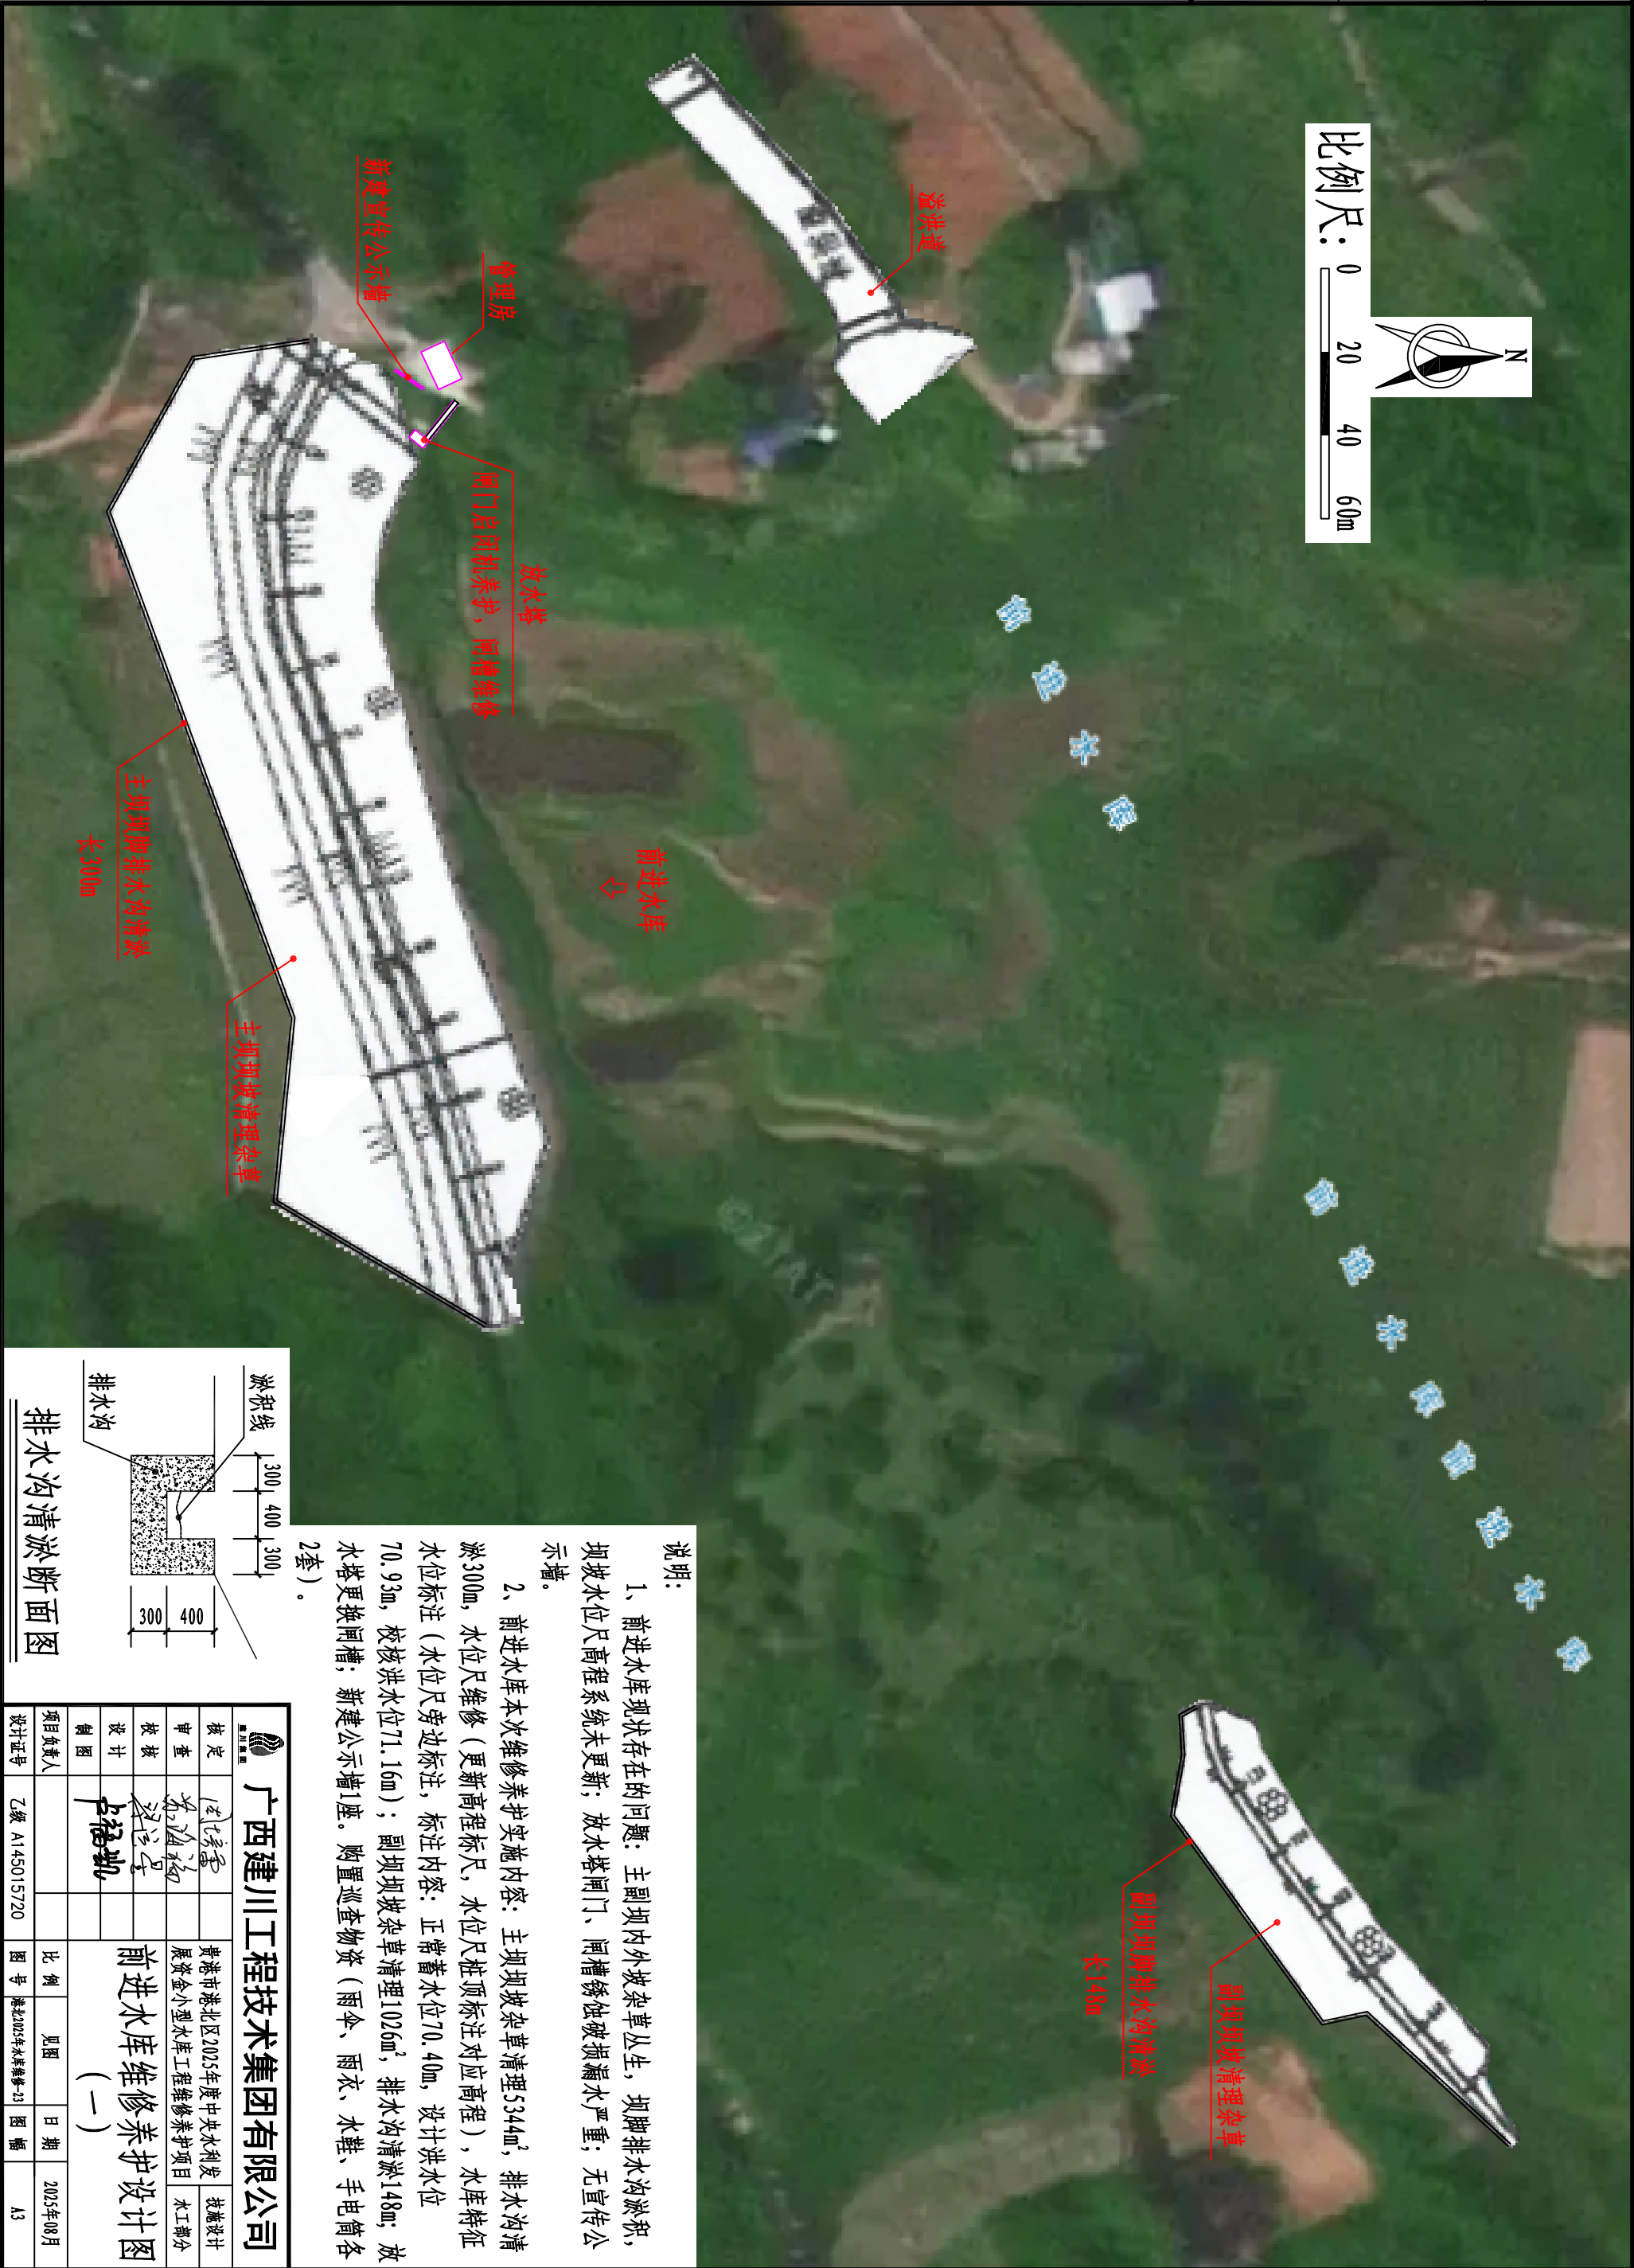
1、前进水库现状存在的问题: 主副坝内外坡杂草丛生, 坝脚排水沟淤积, 坝坡水位尺高程系统未更新; 放水塔闸门、闸槽锈蚀破损漏水严重; 无宣传公示墙。

2、前进水库本次维修养护实施内容: 主坝坝坡杂草清理5344m<sup>2</sup>, 排水沟清淤300m, 水位尺维修(更新高程标尺, 水位尺桩顶标注对应高程), 水库特征水位标注(水位尺旁边标注, 标注内容: 正常蓄水位70.40m, 设计洪水位70.93m, 校核洪水位71.16m); 副坝坝坡杂草清理1026m<sup>2</sup>, 排水沟清淤148m; 放水塔更换闸槽; 新建公示墙1座。购置巡查物资(雨伞、雨衣、水鞋、手电筒各2套)。
