# 湘江战役旧址——红军楼·南挡土墙 抢险维修工程勘察设计方案

建设单位：龙胜各族自治县文物管理所

设计单位：广西文物保护研究设计中心

二〇二三年三月

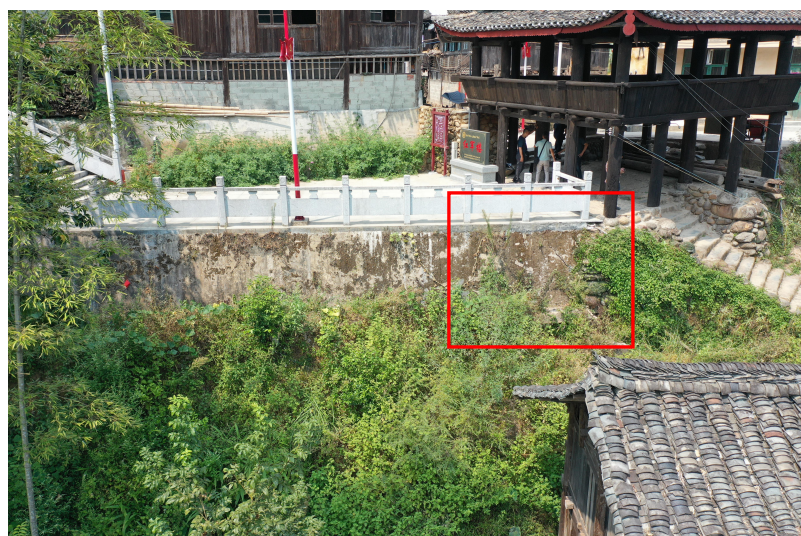
- ①挡土墙北端贯通开裂，裂缝长 3.12m，宽达 30mm，裂缝为上下错位。
- ②挡土墙开裂水土流失，内侧地面下沉 10-20mm，青石板铺装地面开裂，裂缝宽 2cm，长 15.4m。
- ③地基基础未见开裂。

①挡土墙北端紧靠红军楼处开裂

经勘察发现，红军楼挡土墙北端贯通开裂，挡墙内回填土大量流失，导致地面严重下沉、断裂，对游客或红军楼存在安全隐患。病害随着时间的推移将进一步加重，存在随时倒塌的风险，需要尽快采取相应的修缮措施，保证文物的安全。

②沿挡土墙内侧开挖，设置 300 厚砂卵石虑水层，挡土墙钻孔梅花桩设置泄水孔。

③采用 M7.5 水泥砂浆拆砌维修开裂的挡土墙，墙面用 1:2 水泥砂浆勾凹缝。

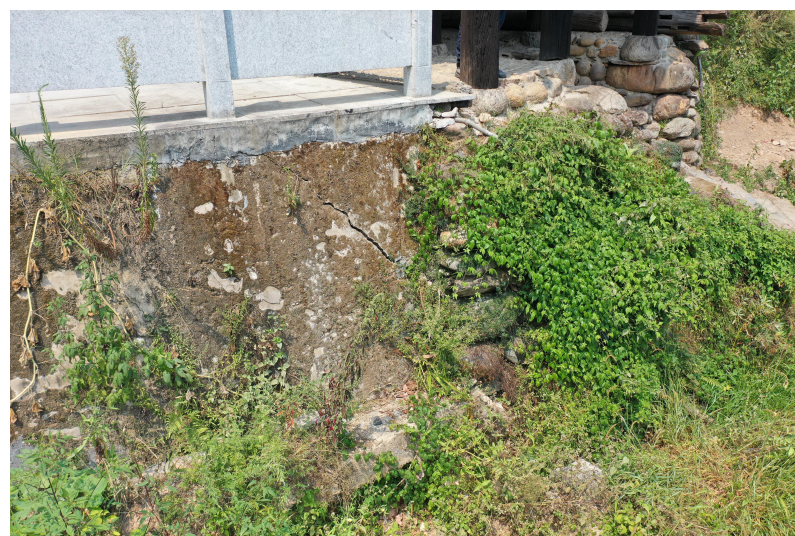
②挡土墙贯通开裂，长 3.12 米，宽 3cm

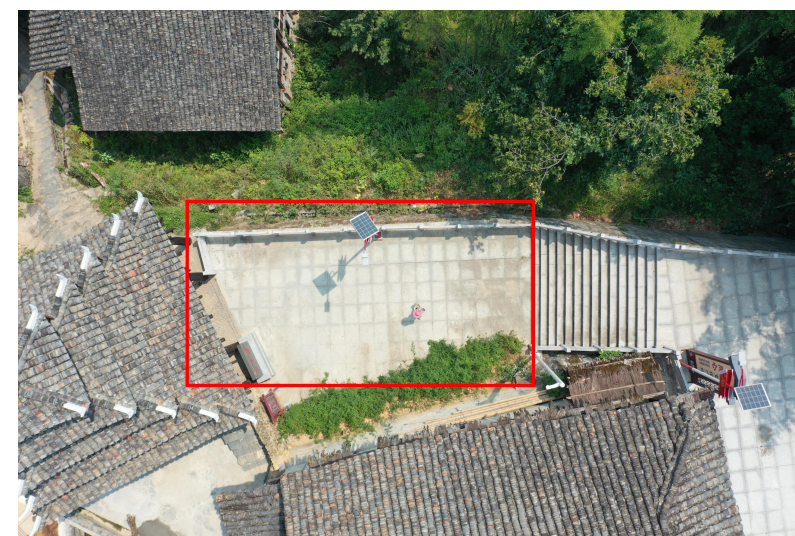
③地面下沉 1-2cm，青石板铺装开裂

④待墙身砌体强度达到 70%的设计强度，挡墙内回填土进行素土补配，回填的粘土掺入 30%的块石或石渣,分层夯实，每层厚度不大于 250mm，压实度为 93%。

⑤采用 1：3 干硬性水泥重新铺装青石板地面，补配损坏的石板，恢复至原地面标高。
