广西壮族自治区文物保护单位

# 广西兴安县唐家大屋修缮工程勘察设计方案

广西鼎之晟园林古建筑工程有限公司

编制日期：2021年05月

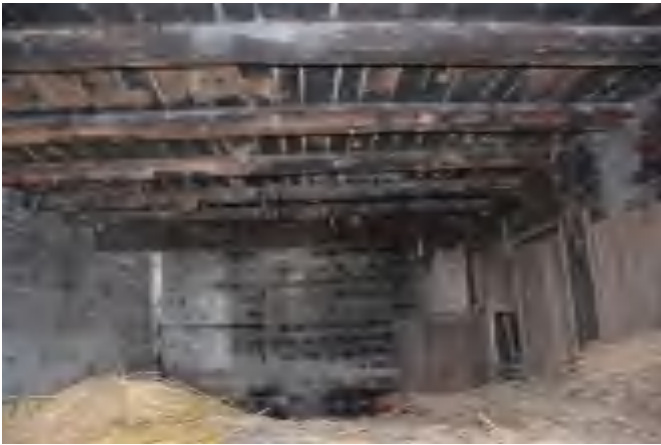
| 状 | | 朽严重 | |
|---|---|---|---|
| 照片—17：唐家一号院天井 2 西侧厢房现状 | 照片—18：唐家一号院天井 2 东侧厢房现状 | 照片—19：唐家一号院三进院穿斗式梁架现状 | 照片—20：唐家一号院三进院明间青砖地面潮湿滋生青苔、杂草，地面坑洼不平 |

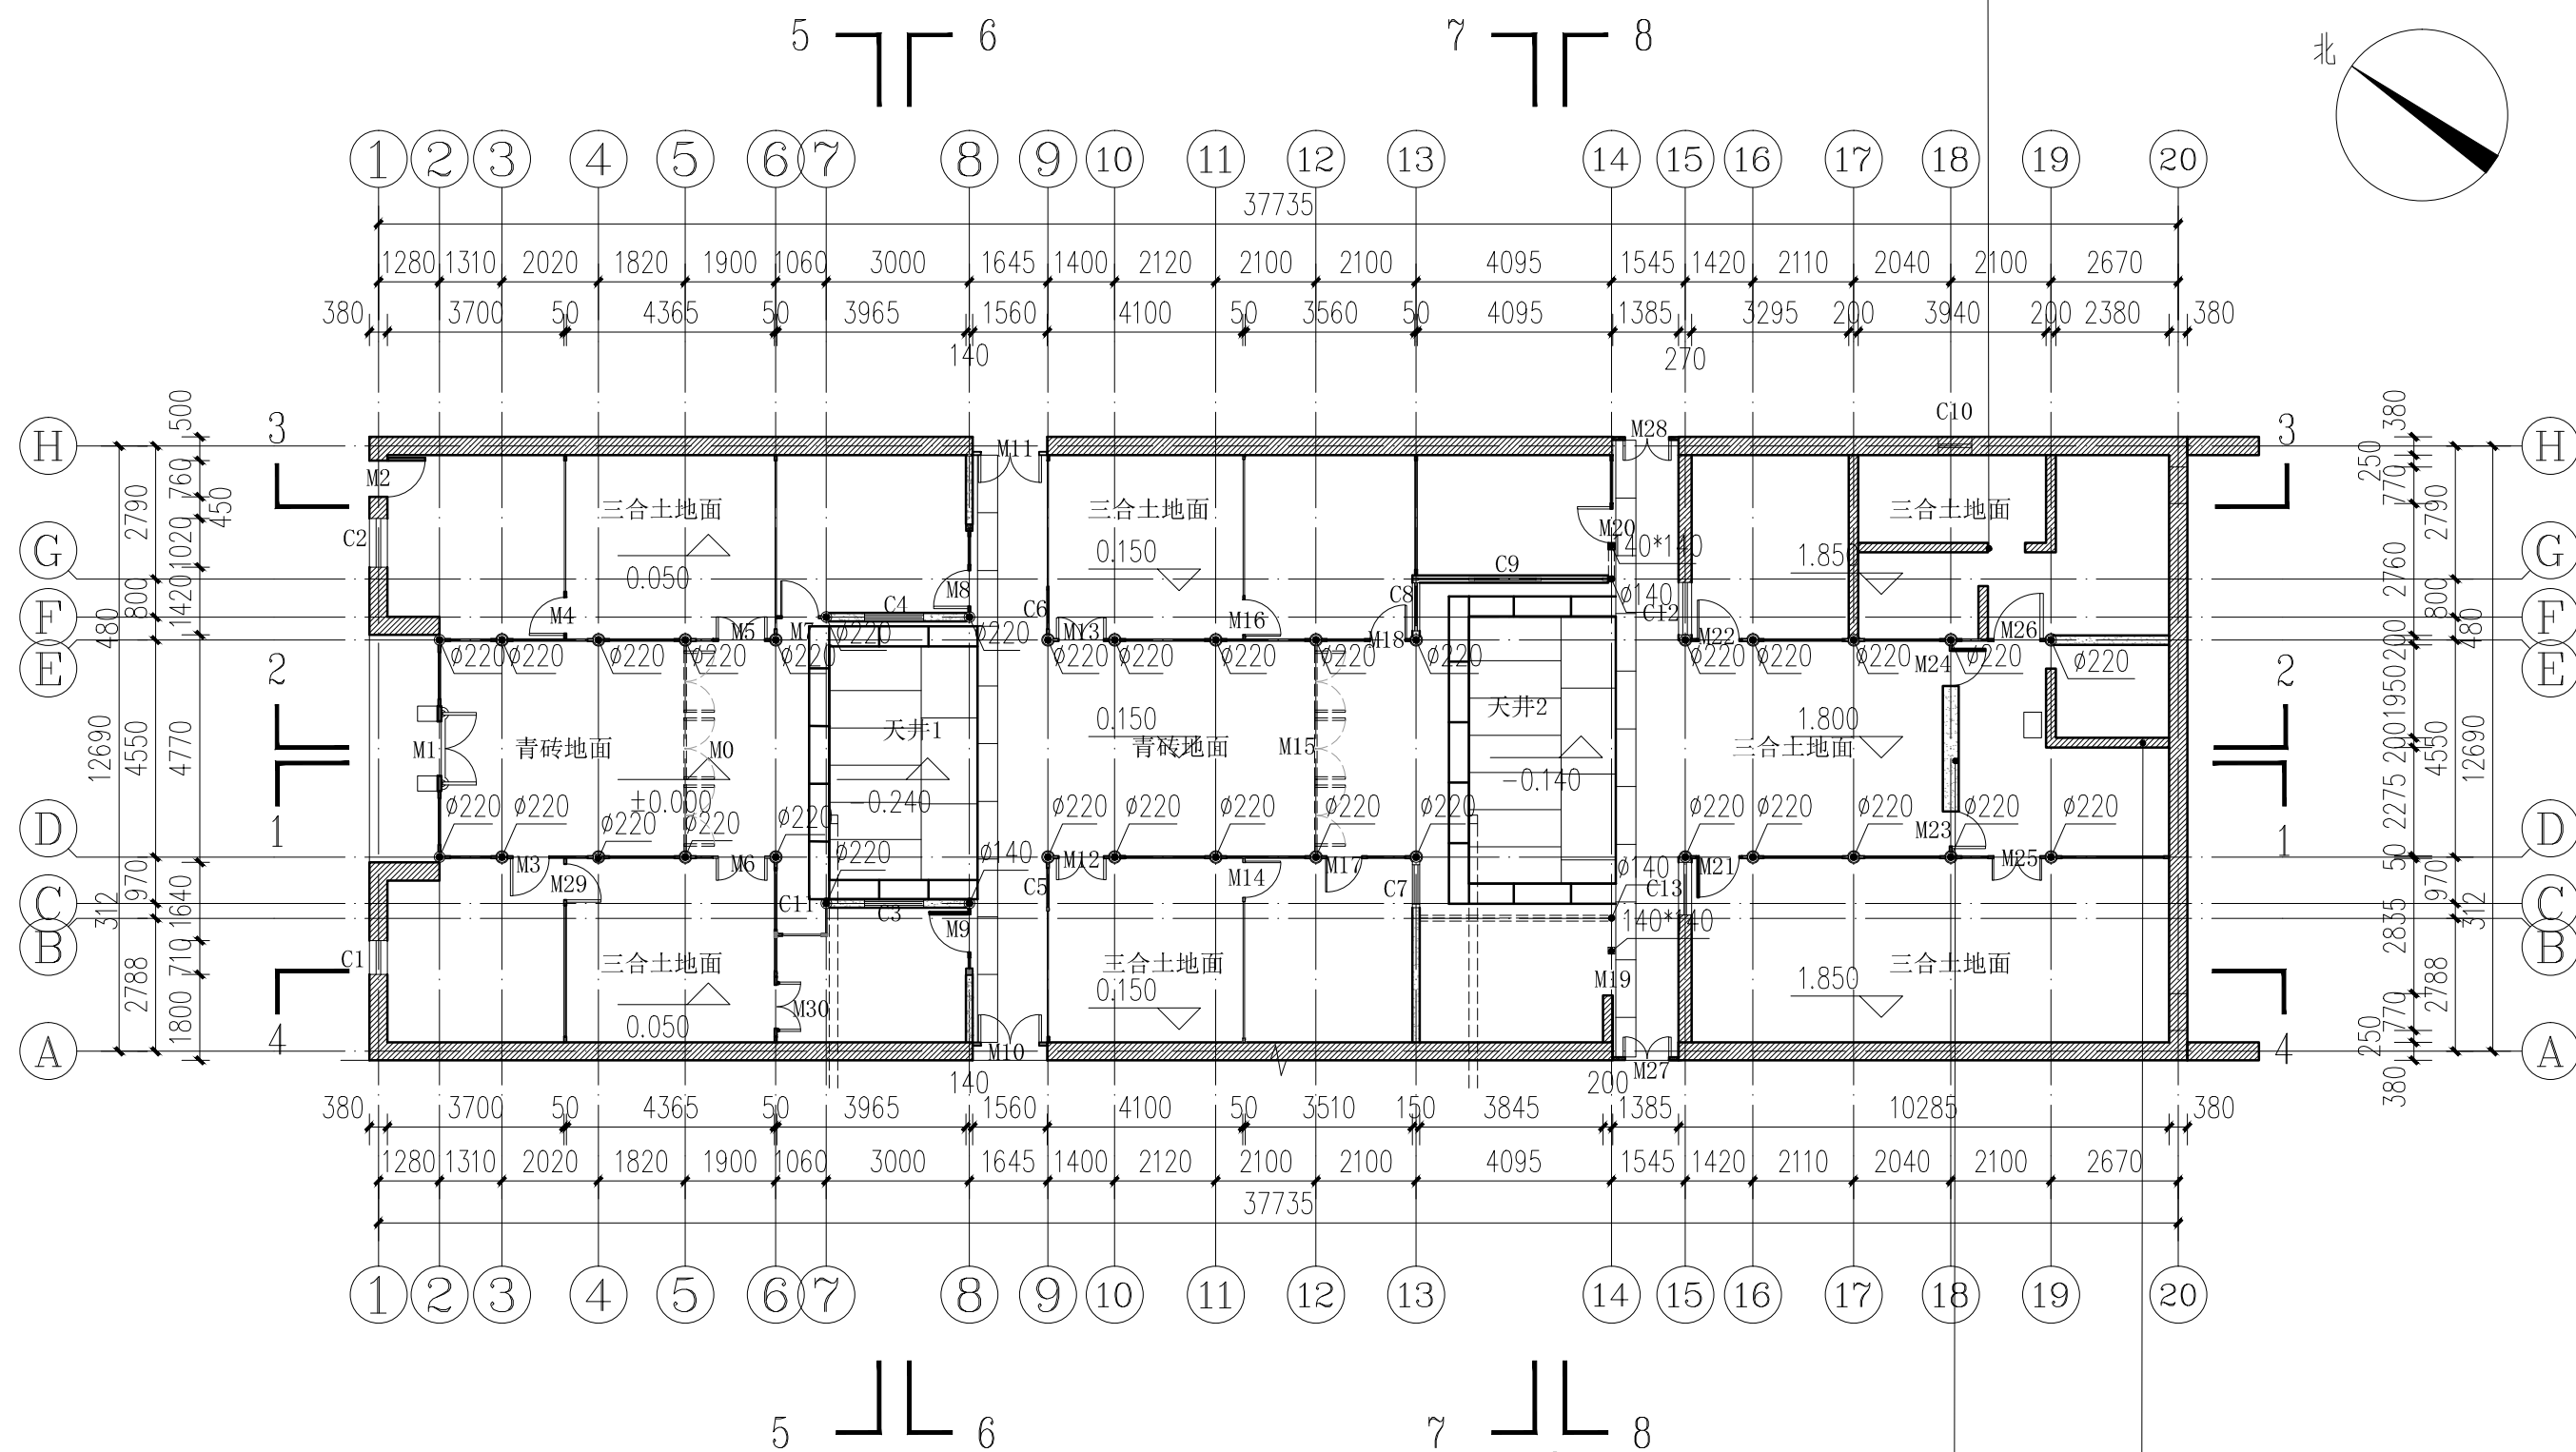
1号院一层平面图 1:150

三进院东次间室内后期砌筑的土坯砖墙, 以及东次间存在人为后期用土坯砖墙砌筑的鸡圈, 合计 $14.63\text{m}^2$ 。

三进院明间后期砌筑的土坯砖墙, 体积约为 $0.60\text{m}^3$ 。明间后堂板壁后期被改为土坯砖墙, 体积约为 $0.82\text{m}^3$ 。  
明间后堂存在后期砌筑的猪圈, 墙体积约为 $0.62\text{m}^3$ 。

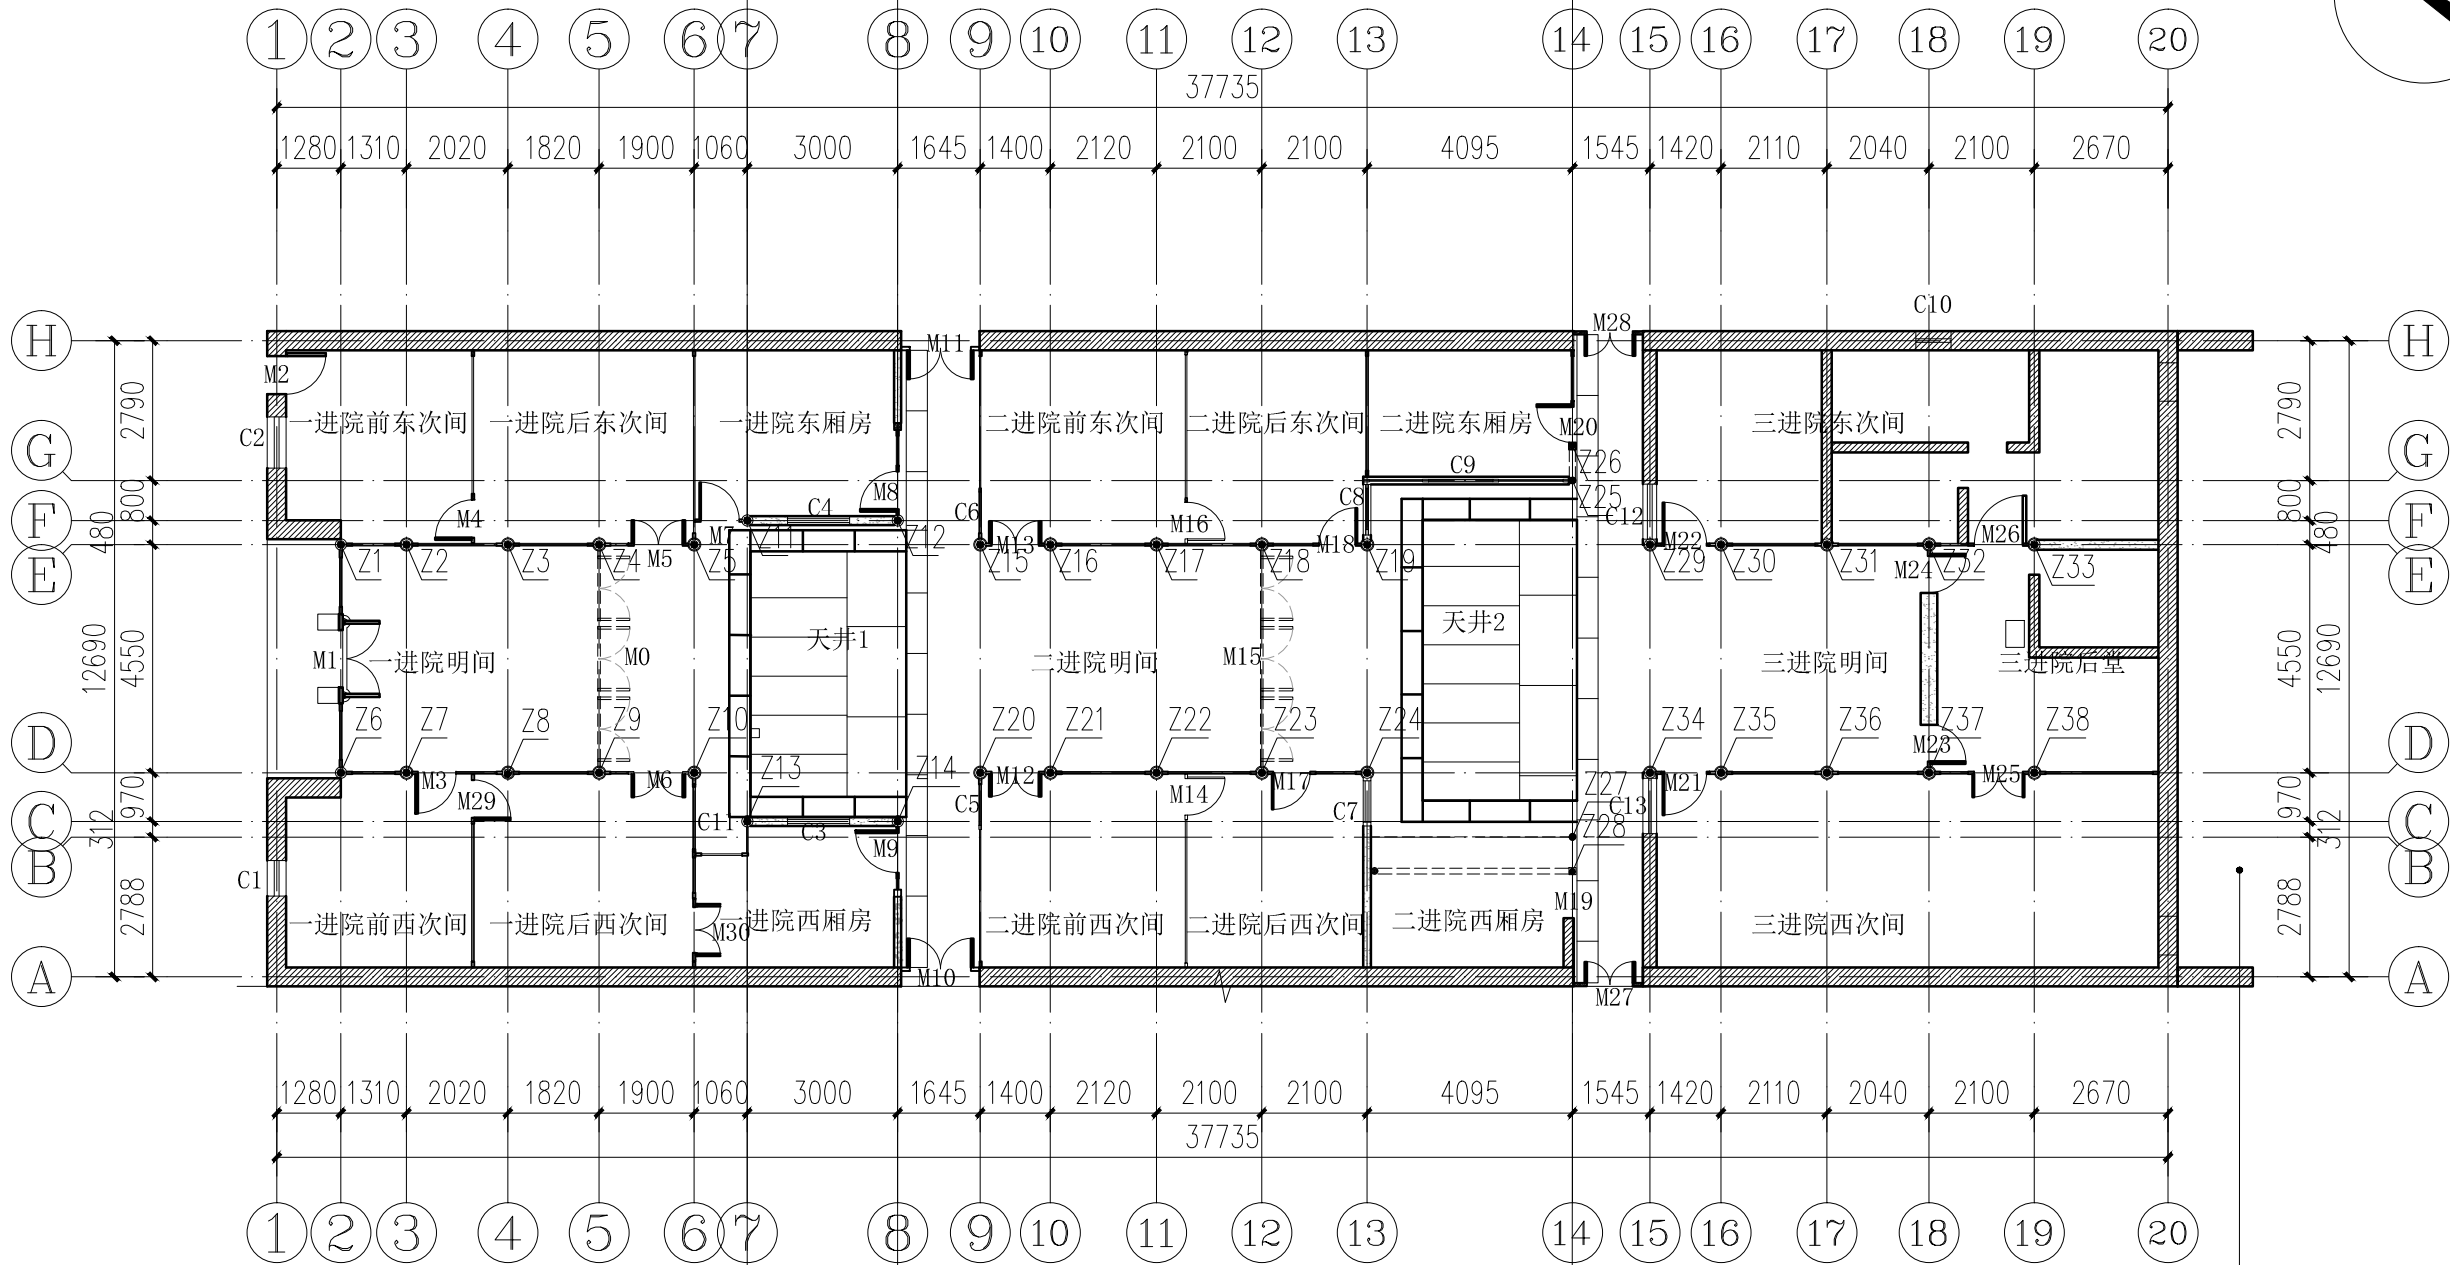
天井1旁东厢房木柱底部槽朽严重，Z11槽朽深度约为1/3柱径，高度约0.9m，柱础无存。

天井2旁东厢房Z25柱子底部槽朽严重，槽朽深度约为1/4柱径，高度约为260mm。Z26保存良好，木柱轻微槽朽，表面存在污渍。

天井1旁西厢房木柱底部槽朽严重，Z13底部槽朽深度约为1/4柱径，高度约0.6m，柱础无存。

天井1旁西厢房木柱底部槽朽严重，Z14保存良好，木柱轻微槽朽，表面存在污渍。

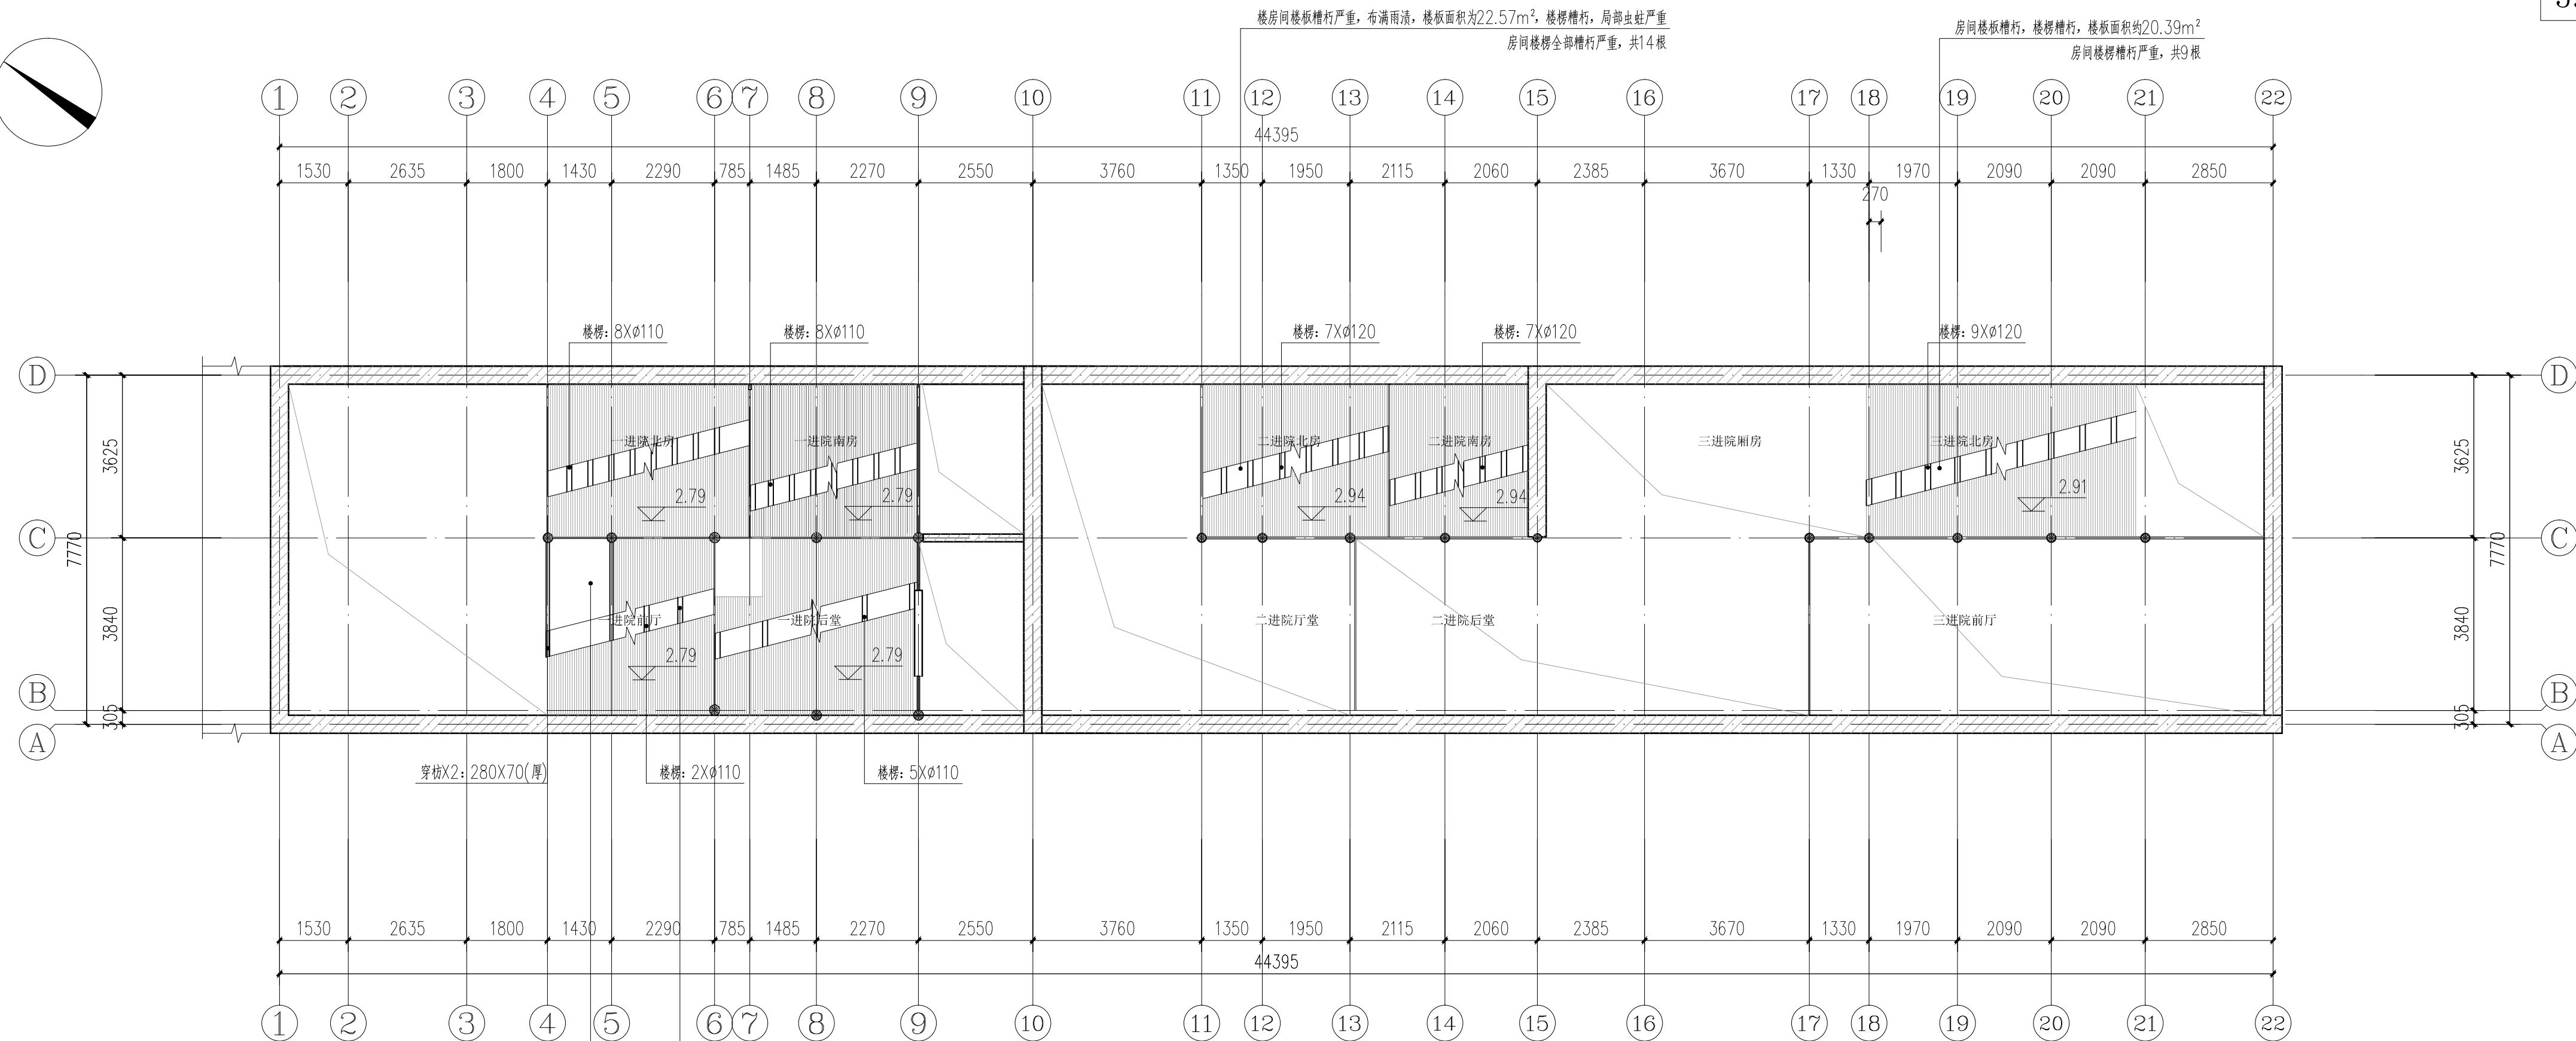
前厅楼板无存, 面积为8.85m<sup>2</sup>; 后堂原材质楼板无存, 后平铺竹子楼板, 竹子槽朽严重, 面积约14.33m<sup>2</sup>; 次间楼板槽朽严重, 面积26.34m<sup>2</sup>

前厅楼梯槽朽严重, 共2根; 房间楼梯槽朽严重、白蚁侵蚀严重, 共15根

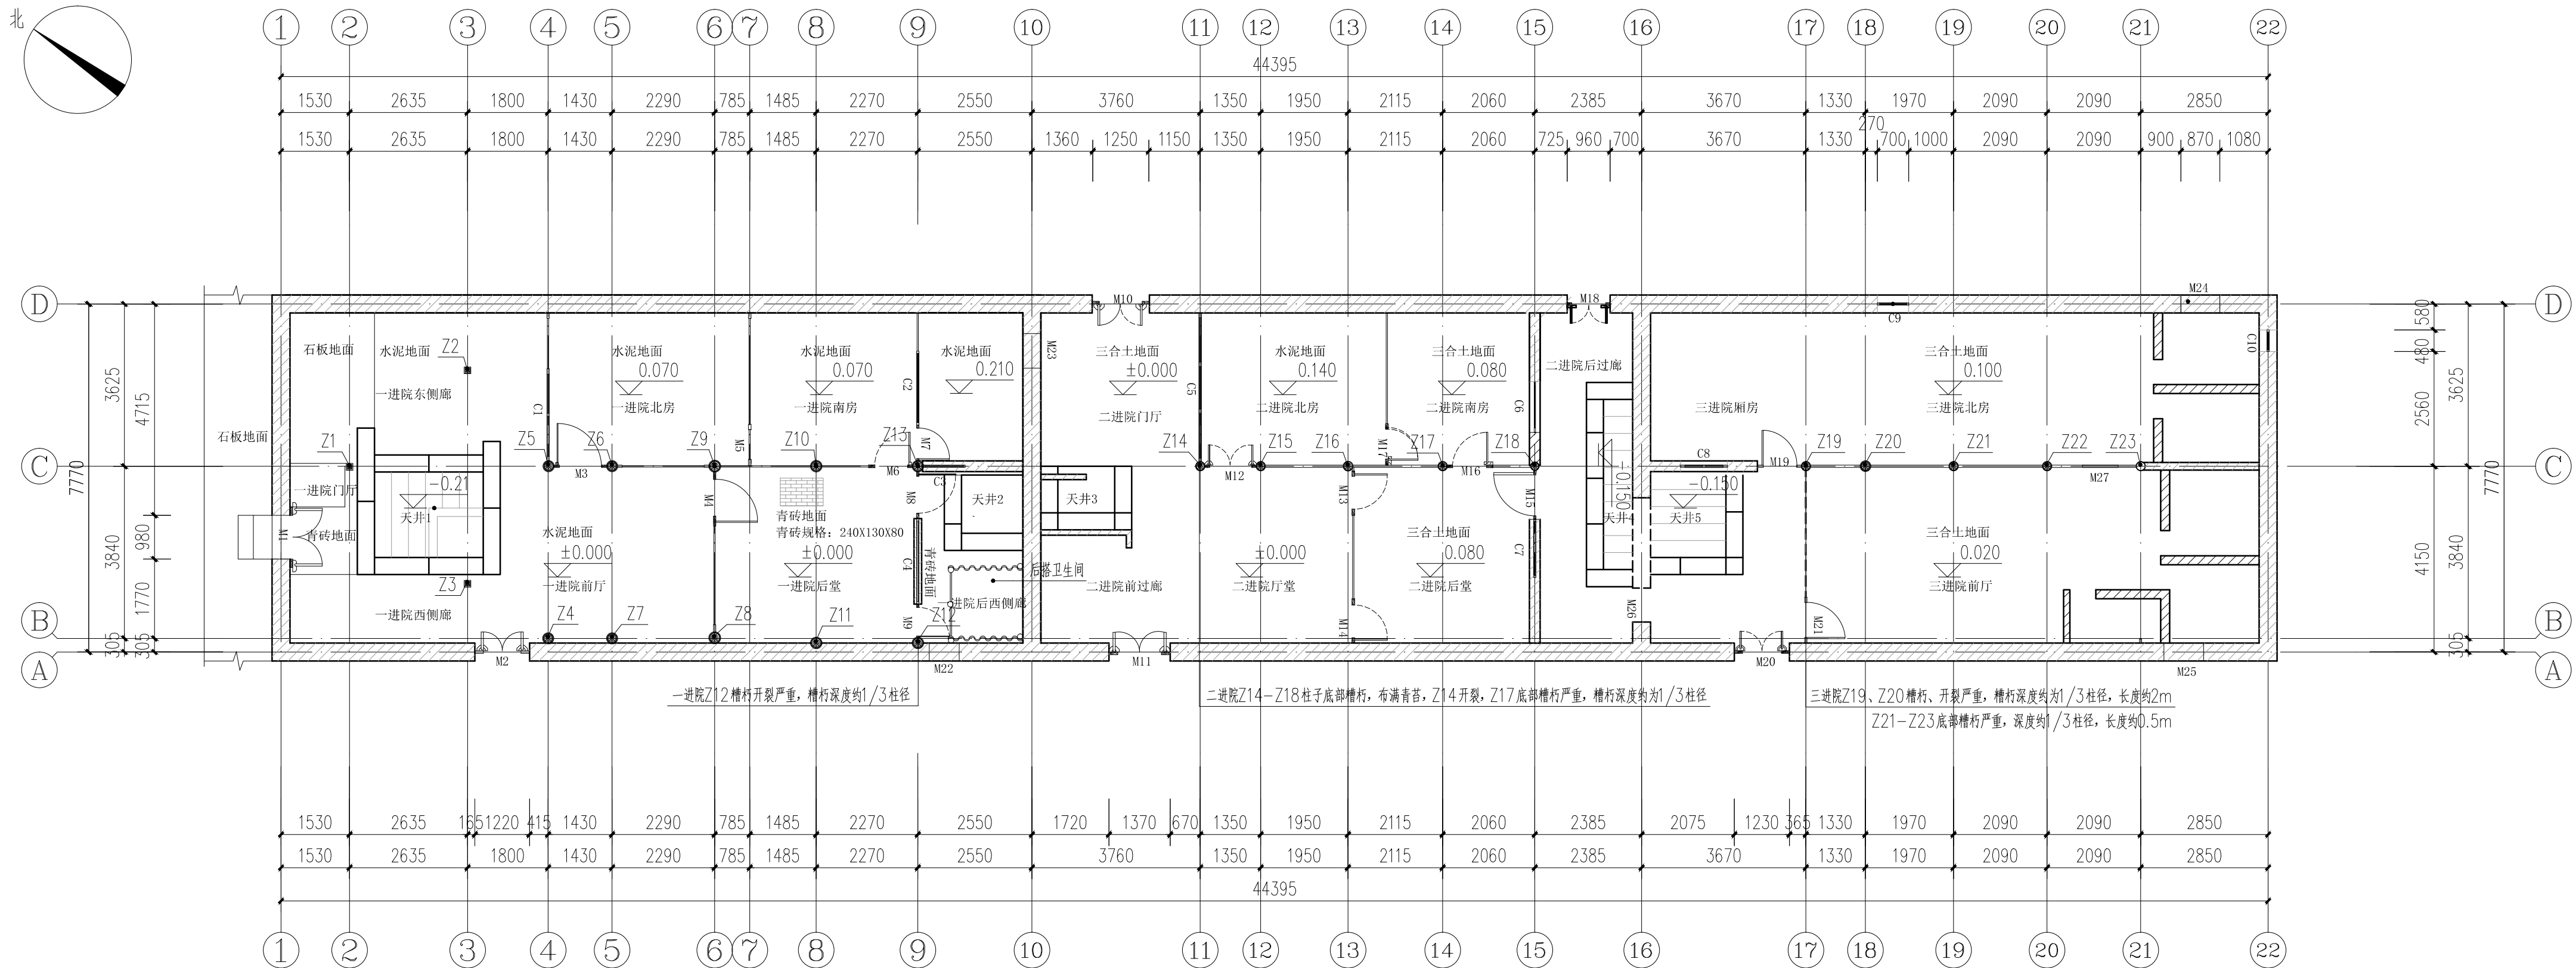
柱子残损平面图 1:100

| 建筑部位 | | 原状基本做法 | 残损情况 | 残损原因 |
|---|---|---|---|---|
| 柱、柱础 | | 共用木柱 20 根，直径为 210-230mm，Z1-Z3 为杉木方柱，其余木柱均为杉木圆柱，一进院 10 根，二进院 5 根，三进院 5 根，共 20 根，Z1-Z3 为方型柱础，其余柱础为圆鼓形灰岩柱础。 | (1) 一进院 Z12 糟朽开裂严重，糟朽深度约 1/3 柱径。<br>(2) 二进院 Z14-Z18 柱子底部糟朽，布满青苔，Z14 开裂，Z17 底部糟朽严重，糟朽深度约为 1/3 柱径。<br>(3) 三进院 Z19、Z20 糟朽、开裂严重，糟朽深度约为 1/3 柱径，长度约 2m；Z21-Z23 底部糟朽严重，深度约 1/3 柱径，长度约 0.5m。<br>(备注：“Z(x)” 为木柱编号，详见现状图纸中的木柱平面分布图。) | 年久失修<br>自然糟朽 |

残损情况:  
(1) 一进院Z12槽朽开裂严重, 槽朽深度约1/3柱径。  
(2) 二进院Z14~Z18柱子底部槽朽, 布满青苔, Z14开裂, Z17底部槽朽严重, 槽朽深度均为1/3柱径。  
(3) 三进院Z19、Z20槽朽、开裂严重, 槽朽深度均为1/3柱径, 长度约2m; Z21~Z23底部槽朽严重, 深度约1/3柱径, 长度约0.5m。

修缮说明：  
(1) 原规格原材质更换Z12。  
(2) 清除Z14-Z18柱子表面的青苔与污渍，原规格原材质更换Z17。  
(3) 原规格原材质更换Z19、Z20两根柱子，使用相同材质修补Z21-Z23三根木柱

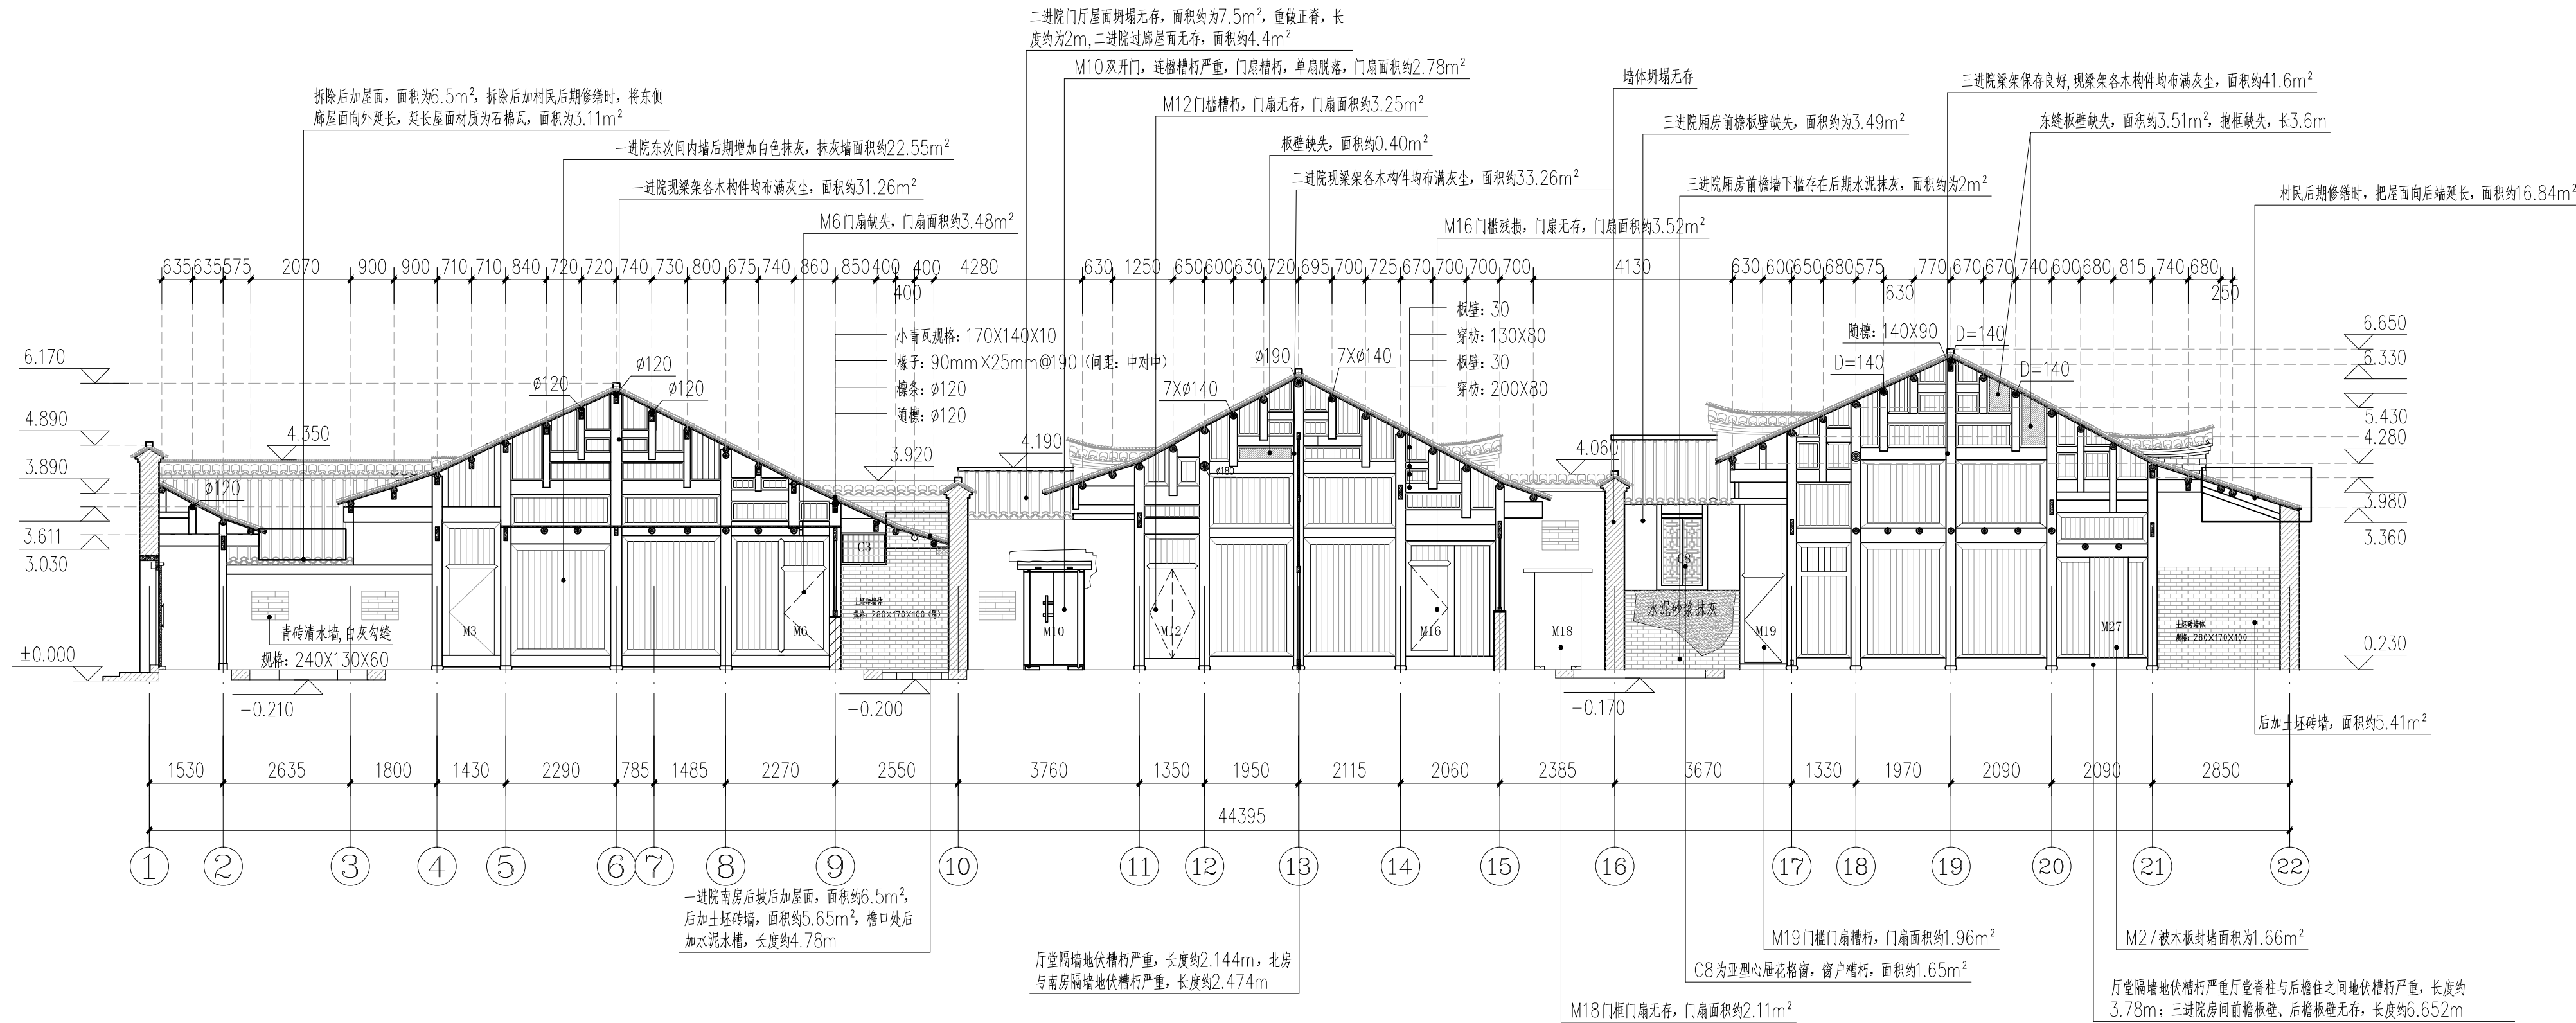
1-1剖面图 1:100

注：修缮说明  
(1) 一进院梁架保存良好,现梁架各木构件均布满灰尘,面积约31.26m<sup>2</sup>  
(2) 二进院梁架保存良好,现梁架各木构件均布满灰尘,面积约33.26m<sup>2</sup>  
(3) 三进院梁架保存良好,现梁架各木构件均布满灰尘,面积约41.6m<sup>2</sup>

注：修缮说明  
梁架：清洁梁架上的灰尘污渍

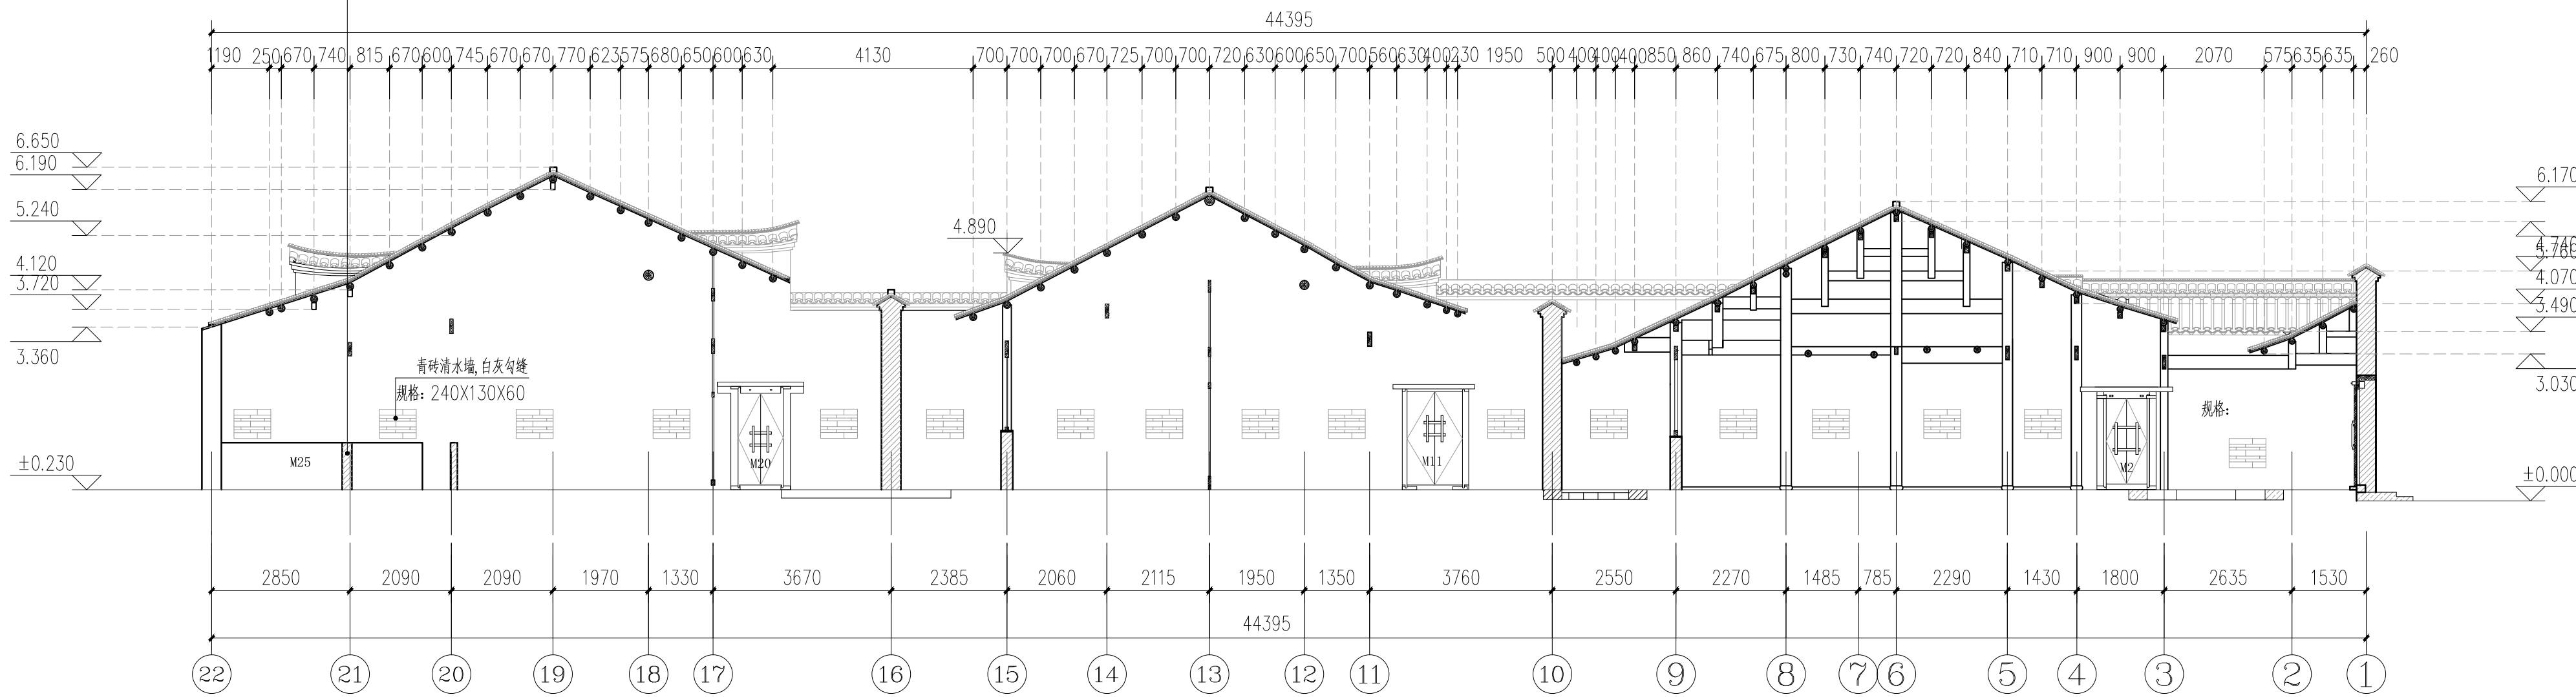
2-2剖面图 1:100

天井6处后砌砖墙，面积约5.43m<sup>2</sup>，后砌为猪圈的砖墙约13.56m<sup>2</sup>
