# 贺州市八步区步头至保和公路大中修工程

## 一阶段施工图设计

永建设计集团有限公司

二零二五年四月

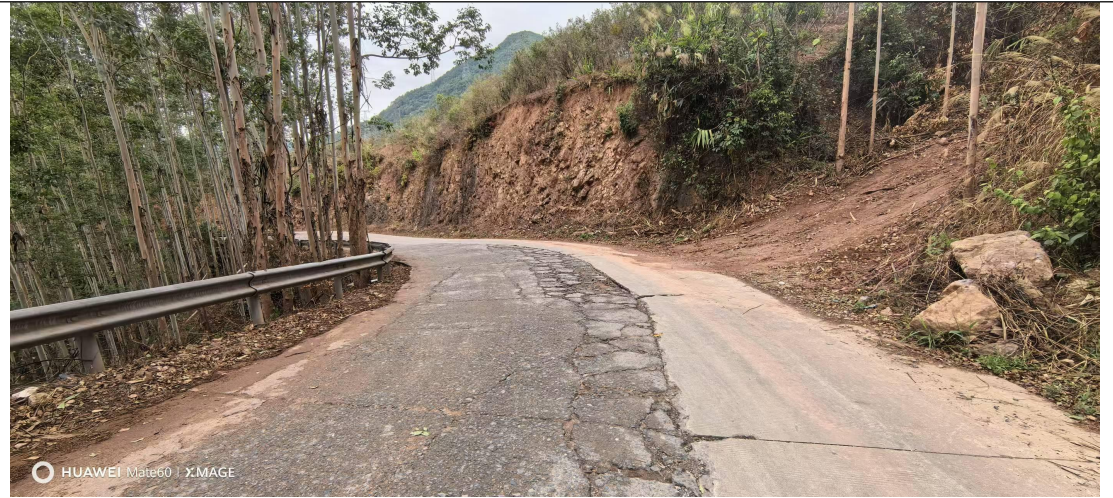
局部路面板断板、网裂的主要原因是这两种病害的路面板板底基本上都已经产生脱空，部分路基遭到破坏。这其中主要由以下几个方面原因造成：

- ①交通量大，随着当地的快速发展，车流量的逐渐增多，承担的交通量逐年增加，超过了预期的交通量增长；
- ②当地道路仍存在部分重载车辆和超载现象，特别有大型运输建筑材料车辆经过；
- ③建设实施阶段路面结构层厚度不均，部分路段混凝土厚度较薄。
- ④同时路面板遭破坏的原因有相当部分是由于路表水渗入路基，在重车的重复作用下，面板出现断裂破坏或引起基层模量降低而导致混凝土路面因疲劳应力增大而破坏，从而影响路基的稳定。

断裂、碎板、坑槽

路面半幅破损修复结构层：挖除旧混凝土路面+15cm 厚水泥稳定碎石基层+20cm 厚水泥混凝土路面。路面全幅破损修复结构层：多锤头碎石化旧砼路面+8cm 级配碎石垫层+20cm 厚水泥混凝土路面。

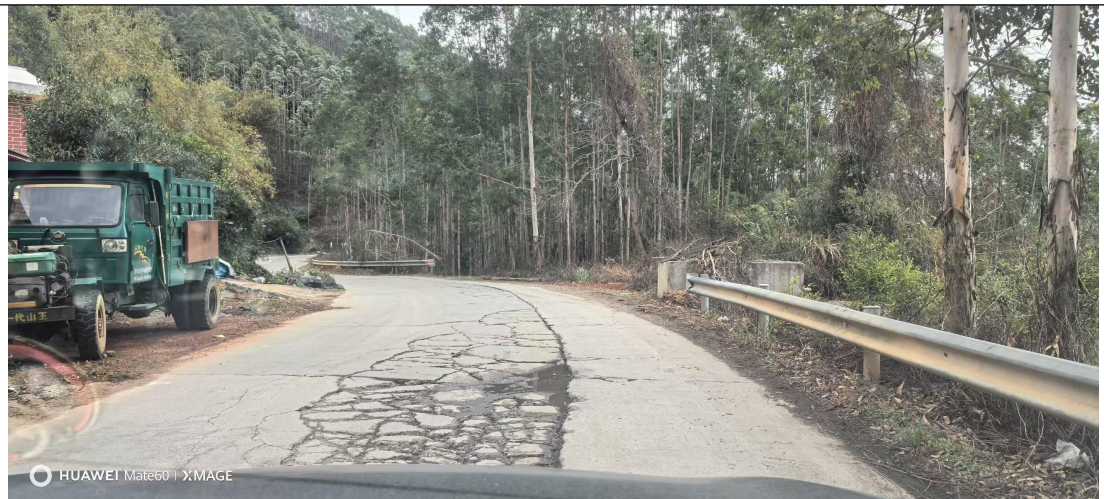
严重碎板

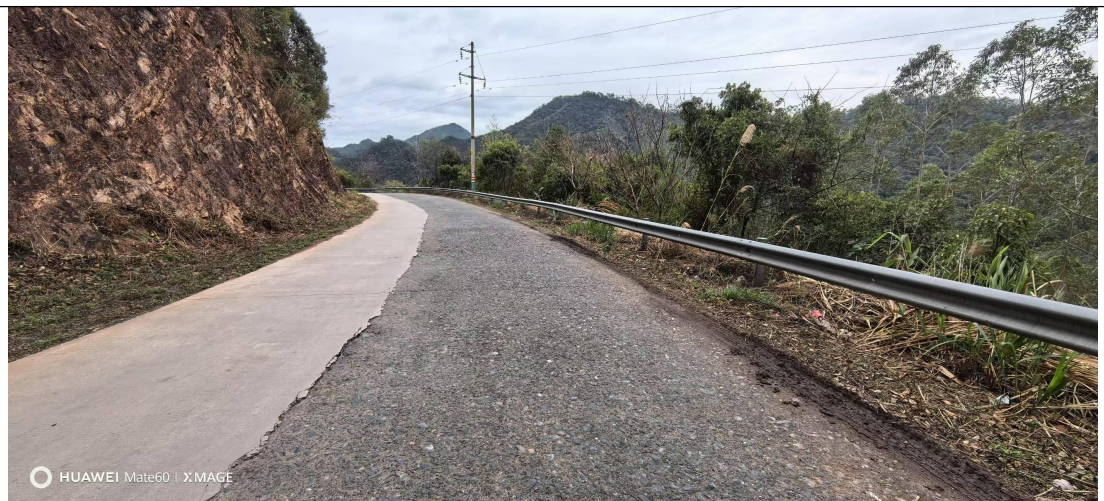
- ①横向裂缝是指垂直于路线方向的，有规则的裂缝，其产生的原因主要有水泥混凝土失水干缩、冷缩、切缝不及时等。
- ②纵向裂缝是指跟路线走向平行或基本平行的裂缝。产生原因主要是路基体填料土质不均匀、含水量不均匀、施工方法不当等，导致路基不均匀沉降，从而使路面板在自重和行车压力作用下产生纵向裂缝。交叉裂缝，两条或两条以上相互交叉的裂缝称为交叉裂缝。
- ③产生交叉裂缝的主要原因有：水泥混凝土路面自身强度不足、路基和路面基层的强度和水泥稳定性差，浇筑的水泥混凝土路面板就会产生大面积的龟裂、板角断裂。横缝、纵缝和交叉裂缝处的形成的另一个主要主原因是面层和基层之间的粘结不好，未成为一个整体，这种类型的裂缝属于从上往下发展。基层出现的裂缝多数情况是属于板底脱空造成。

网裂、裂缝
