# 广西桂林雁山园-- “雁山别墅”园门保护修缮及环境整治项目施工图设计

项目编号： 2025-0498  
项目阶段： 施工图设计  
项目专业： 文保

2025年11月

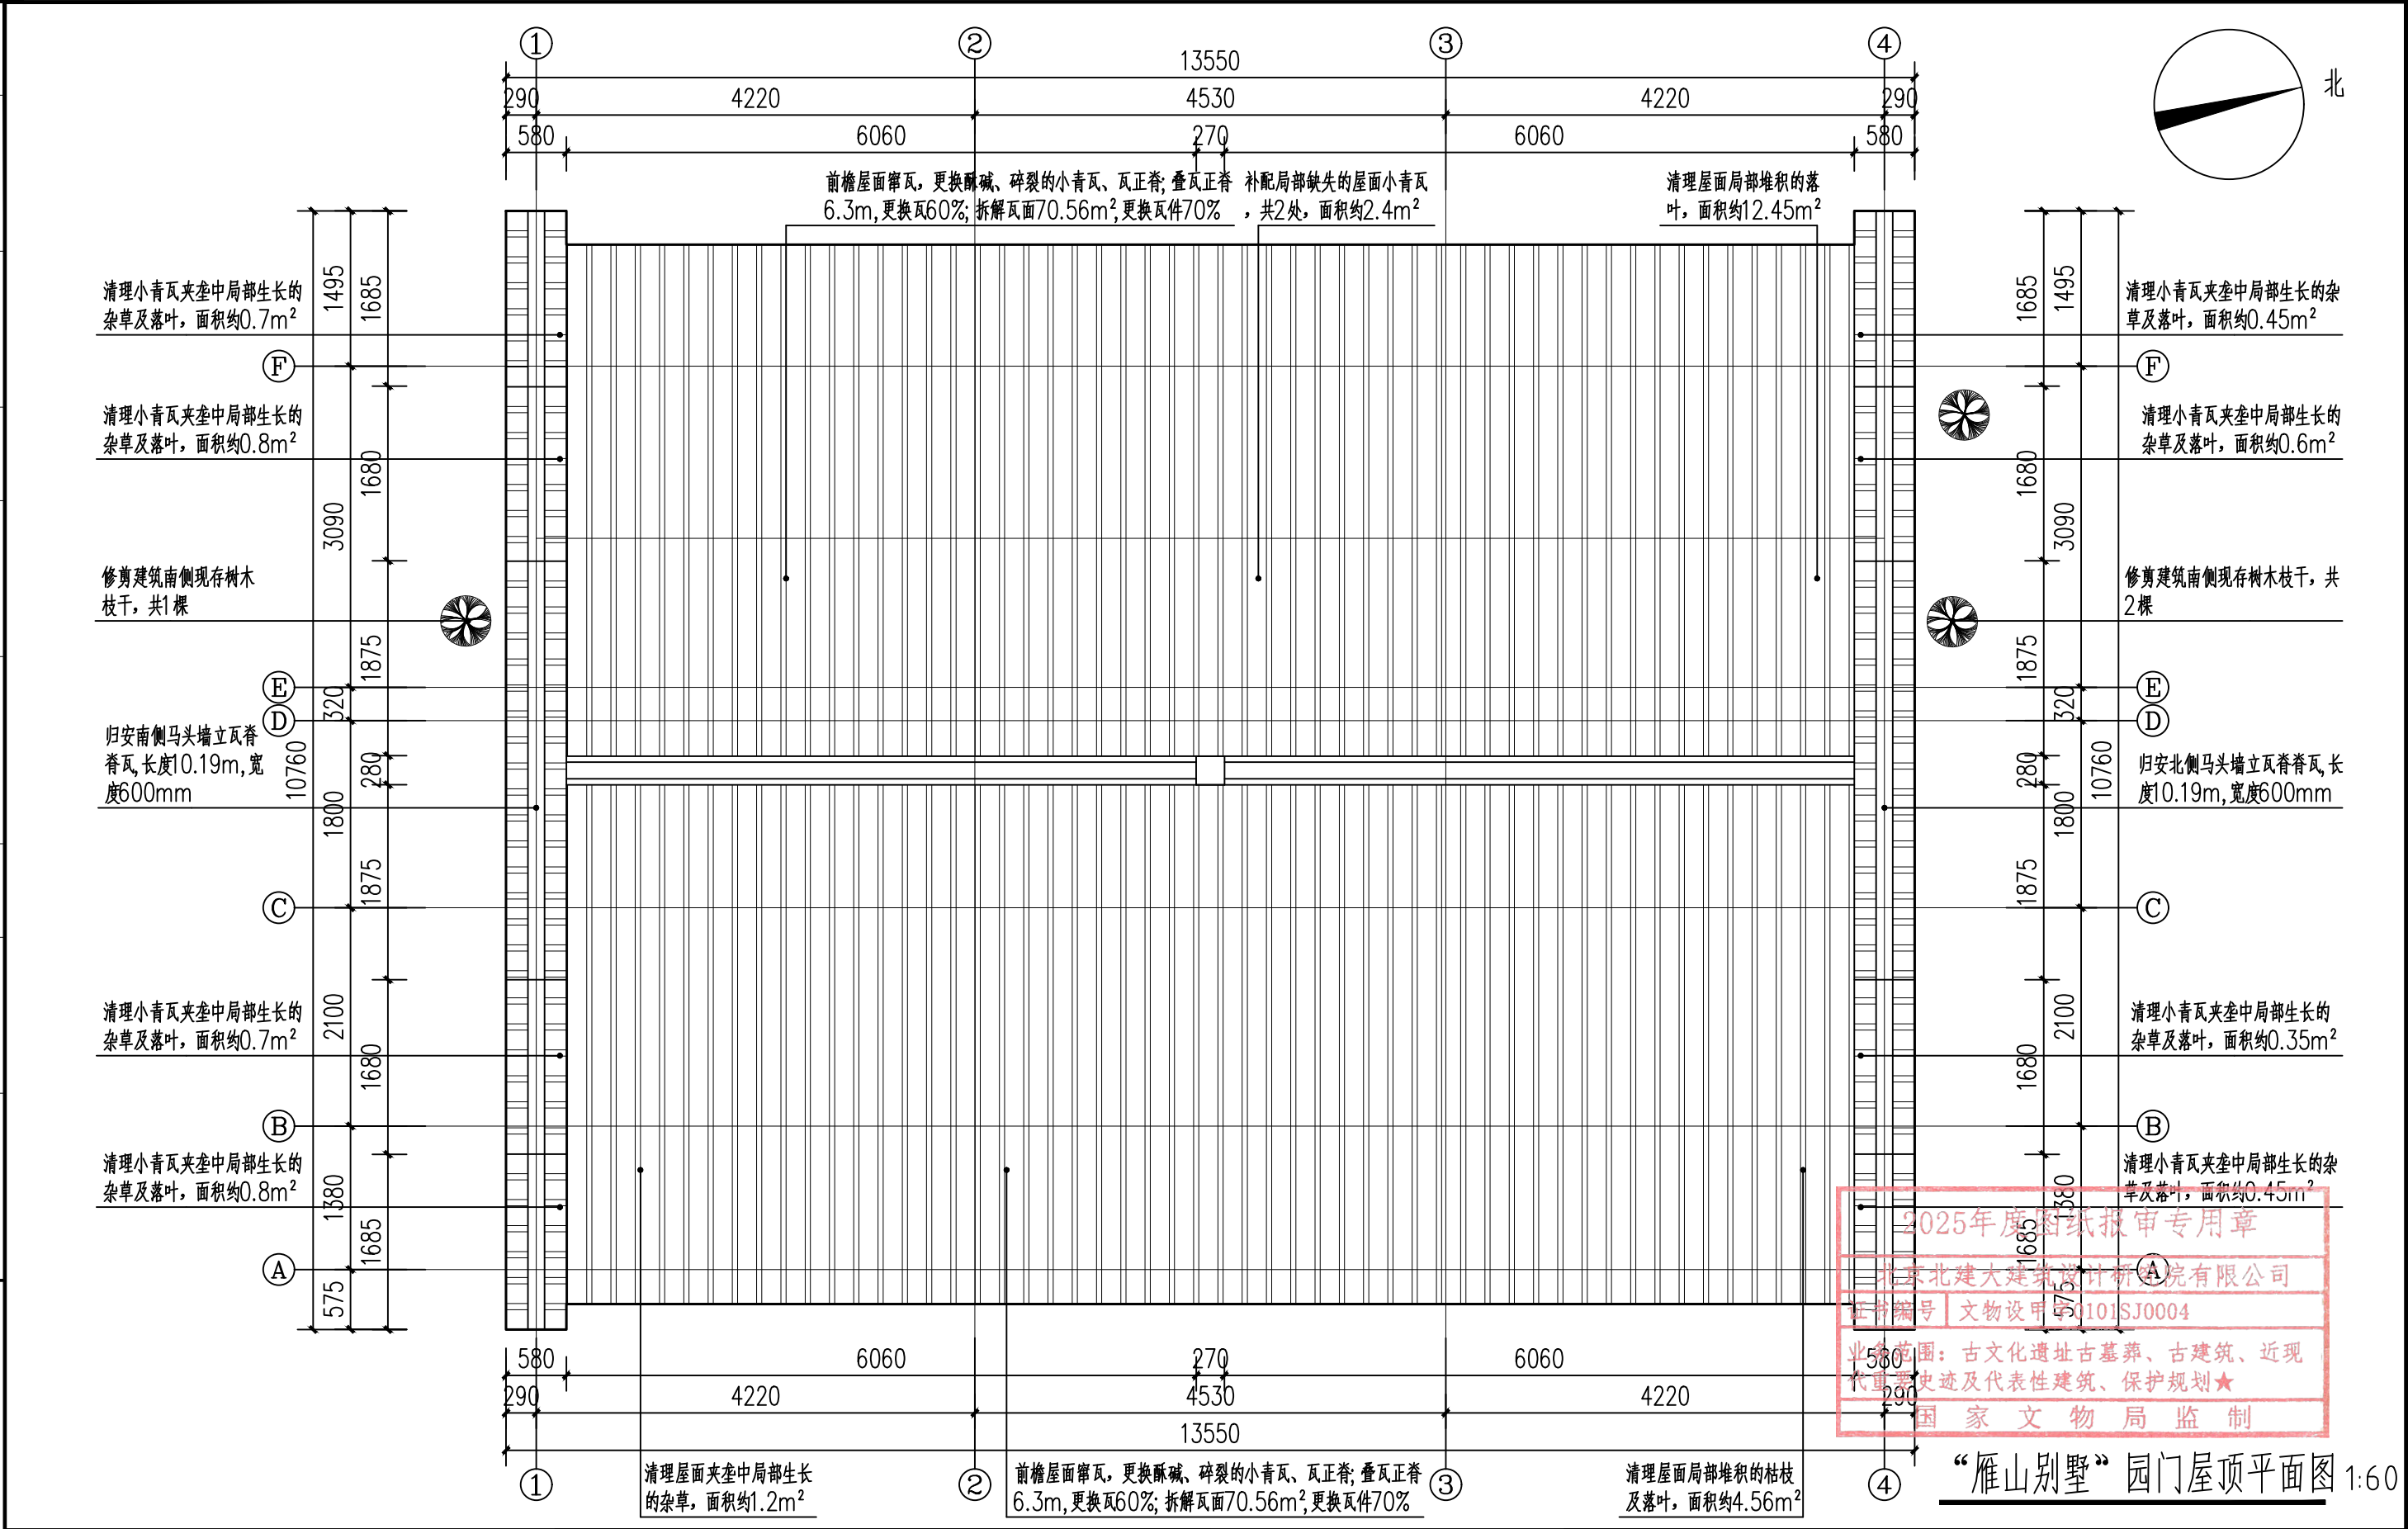
“雁山别墅”园门屋顶平面图 1:60

2. 室内墙体白灰抹面局部生长霉菌及青苔，面积约1.6m²。	2. 清理室内墙体白灰抹面生长的霉菌及青苔，重做抹灰（10mm厚1：2石灰砂浆），刷白色涂料底层二遍，面层二遍。；	2. 面积约1.6m²。																																																																																								
3	屋顶、瓦面	瓦面	1. 南侧马头墙屋面小青瓦夹垄中局部生长杂草，堆积落叶，面积约3m²；	1. 清理南侧马头墙屋面小青瓦夹垄中局部生长的杂草及落叶；	1. 面积约3m²；

2. 北侧马头墙屋面小青瓦夹垄中局部生长杂草，堆积落叶，面积约1.85m²；	2. 清理北侧马头墙屋面小青瓦夹垄中局部生长的杂草及落叶；	2. 面积约1.85m²；

3. 前檐屋面小青瓦夹垄中局部生长杂草，堆积落叶，面积约12.45m²；	3. 清理前檐屋面小青瓦夹垄中局部生长的杂草及落叶；	3. 面积约12.45m²；

4. 后檐屋面小青瓦夹垄中局部生长杂草，堆积落叶，面积共约5.76m²；	4. 清理后檐屋面小青瓦夹垄中局部生长的杂草及落叶；	4. 面积共约5.76m²；

7. 前檐屋面小青瓦局部缺失，共2处，面积约2.4m²；	7. 补配局部缺失的屋面小青瓦；	7. 共2处，面积约2.4m²；

8. 前后檐檐口圆形堵头缺失，共114个；	8. 补配前檐檐口缺失的堵头；	8. 共114个；																																																																																								
			9. 因年久失修，维修叠瓦正脊12.6m。更换瓦60%。拆解瓦面141.12m2。更换瓦件70%。搭设为双层底瓦，搭七留三。	9. 前檐屋面甯瓦，更换酥碱、碎裂的小青瓦、瓦正脊；	9. 叠瓦正脊12.6m。更换瓦60%。拆解瓦面141.12m2。更换瓦件70%；

10. 两侧马头墙立瓦脊脊瓦局部缺失松动，更换瓦60%。	10. 归安南侧马头墙立瓦脊脊瓦。	10. 长度20.38m，宽度600mm；																																																																																								
		木基层	1. 因屋面漏雨，导致矩形椽子大部分变形、糟朽，需全部拆解整理后，80%新作、20%利旧（需清理表面污渍）安装，最后防虫防腐处理、刷熟桐油三遍。	1. 拆解更换变形、糟朽的椽板重新安装，规格100*20mm；	1. 布置总长12.6m，间距220mm，每根长度5.6m，共有两侧

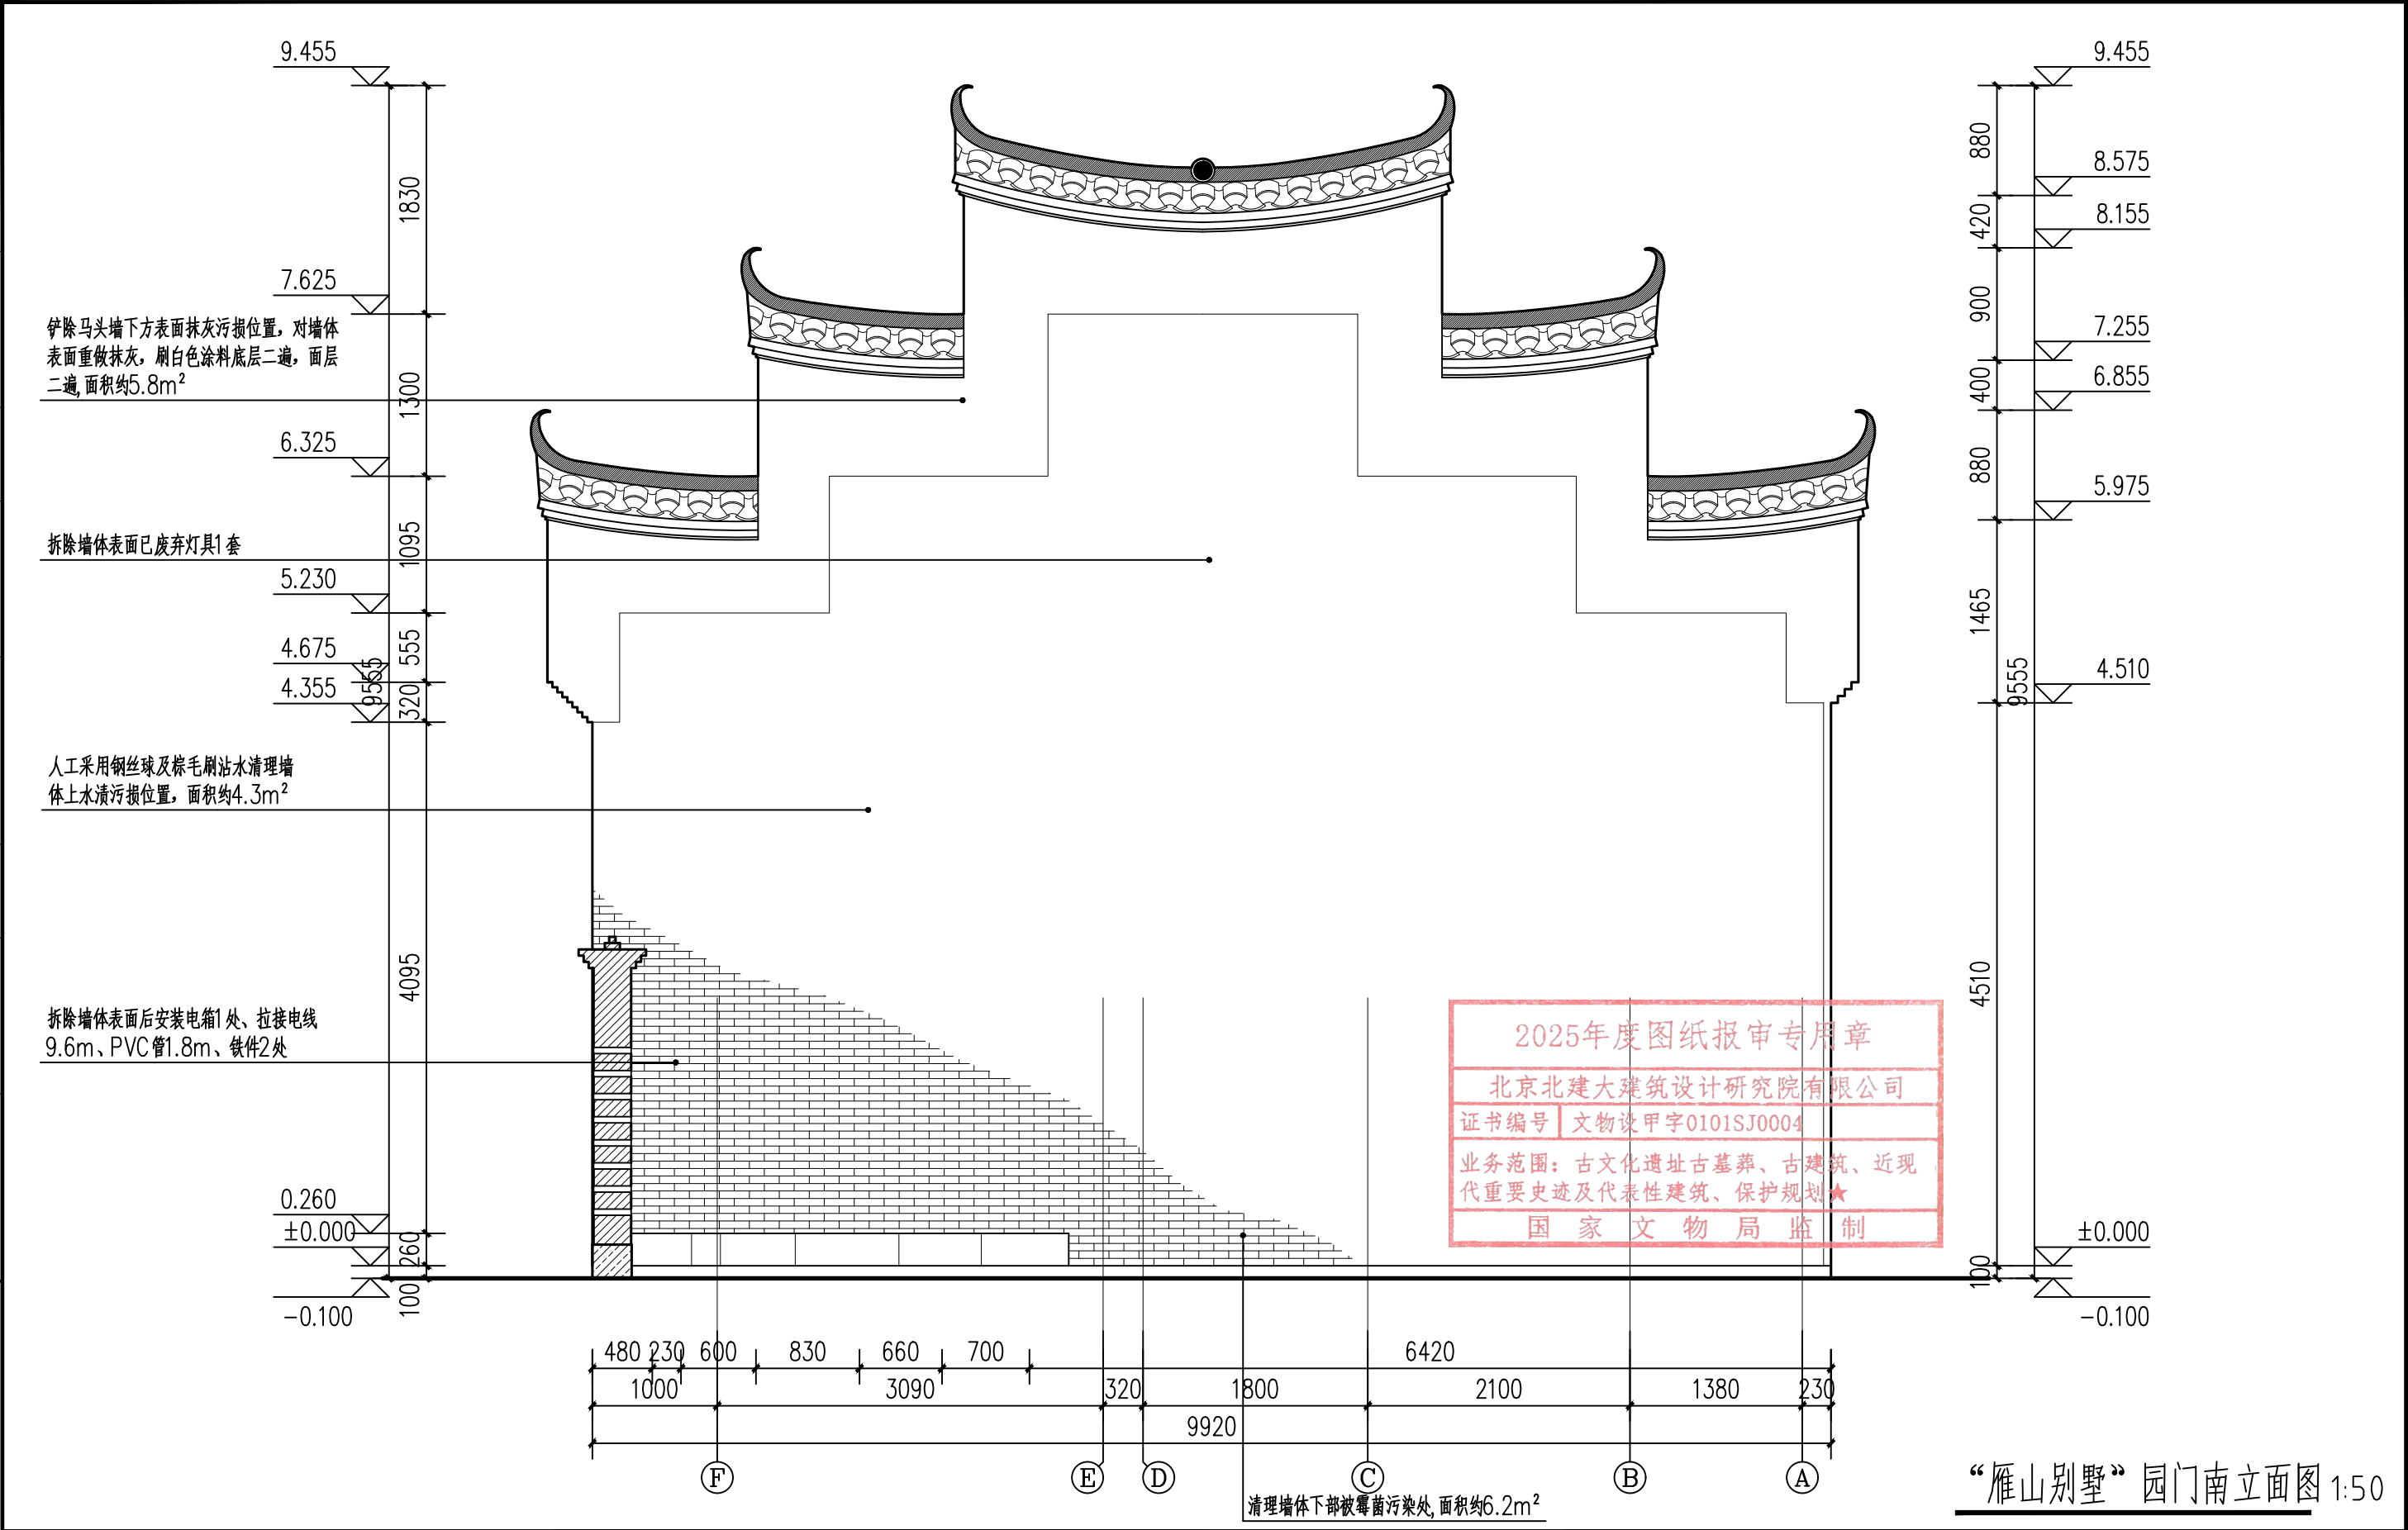
“雁山别墅”园门南立面图 1:50

2. 北立面墙体表面后安装灯具2套、铁件2处（均已废弃）；	2. 拆除北立面墙体表面后安装灯具、铁件；	2. 灯具2套、铁件2处；	
		3. 南立面墙体表面后安装配电箱1处、拉接电线9.6m、PVC管1.8m、铁件2处（均已废弃）；	3. 拆除南立面墙体表面后安装配电箱、电线、PVC管、铁件；	3. 配电箱1处、拉接电线9.6m、PVC管1.8m、铁件2处；	
墙体	4. 南立面墙体下部被霉菌污染，面积约6.2㎡；	4. 清理南立面墙体下部被霉菌污染处。	4. 面积约6.2㎡；

5. 北立面墙体下部被霉菌污染，面积约3.6㎡；	5. 清理北立面墙体下部被霉菌污染处。	5. 面积约3.6㎡；		
	6. 前檐罗马柱表面水渍污损，表面涂料粉化严重，面积共约17.8㎡；	6. 人工采用钢丝球及棕毛刷沾水清理罗马柱表面污损处，对罗马柱表面重做抹灰（10mm厚1:2石灰砂浆），刷白色涂料底层二遍，面层二遍；	6. 清理污损处，面积约1.4㎡，表面重做抹灰，面积约8.9㎡；

7. 北立面墙体表面附着植物爬藤，面积约4.6㎡；	7. 清理北立面墙体表面附着植物爬藤；	7. 面积约4.6㎡；		
8. 南侧马头墙博风砖表面局部水渍污损，面积共约0.6㎡；	8. 铲除南侧马头墙博风砖表面抹灰污损位置，对博风砖表面重做抹灰（10mm厚1:2石灰砂浆），刷白色涂料底层二遍，面层二遍；	8. 面积共约0.6㎡；

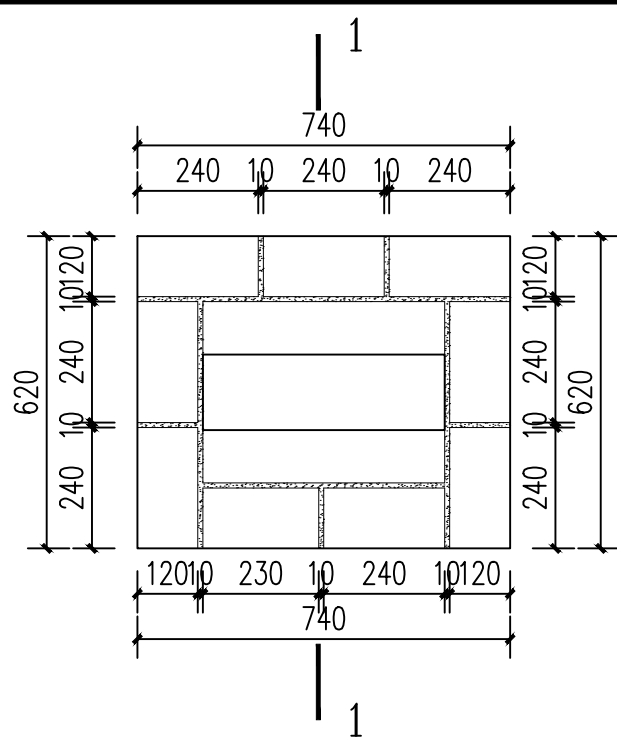
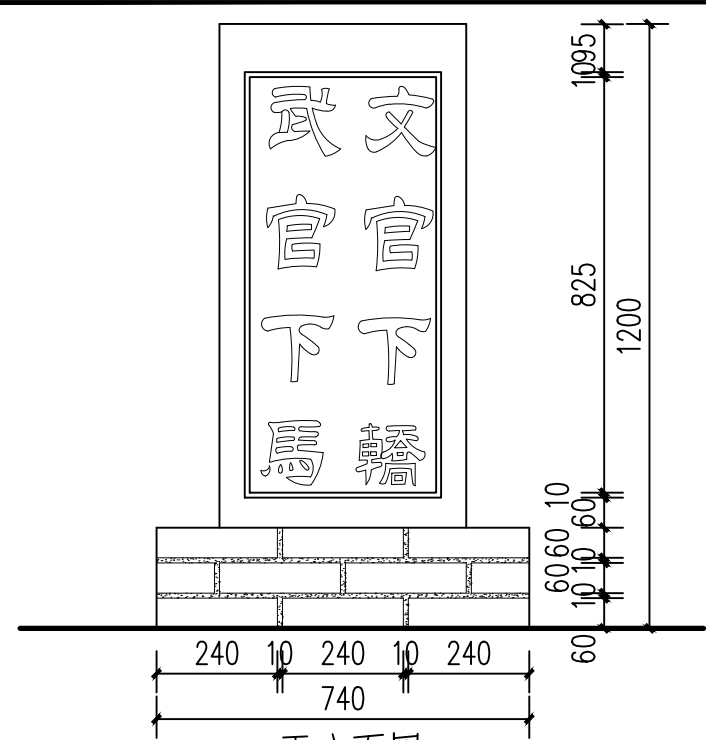
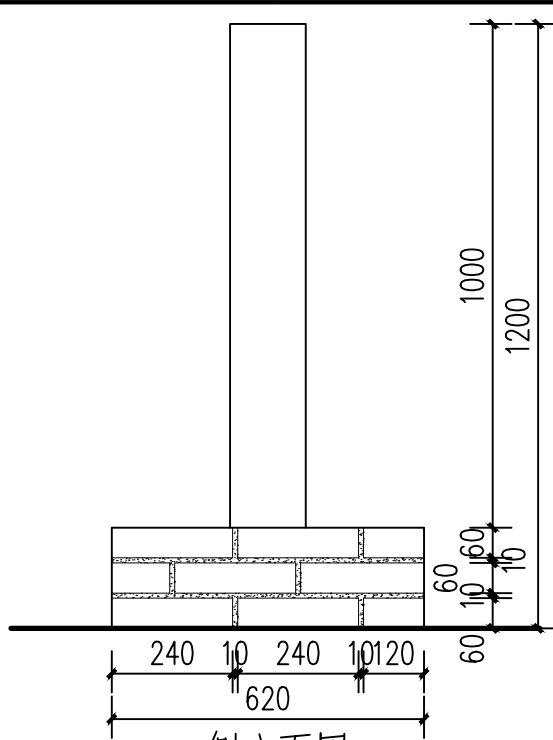
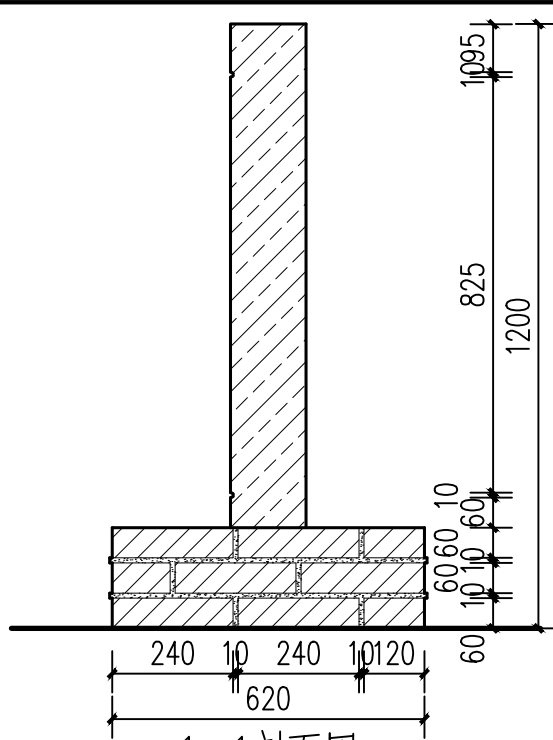
西侧地坪西侧置石详图 1:15

4.1.3 地面置石																	
西南角及北侧置石，两处置石均为2006年设置的近现代置石，因年代较近，既不符合历史风貌保护要求，也与园区历史环境不协调，故需将这两处置石予以拆除。																	
4.2 东侧地坪																	
4.2.1 块石路																	
（1）清理表面杂物：使用小型铲具、扫帚等工具，细致清除块石路表面生长青苔及堆积覆土，禁止使用高压水枪等冲击力过大的设备，防止损伤块石块。																	
（2）稳固松动石块：对松动石块清理其底部及周边的泥土、碎石等杂物，采用与原建筑相同或相近配比的石灰砂浆进行填缝加固，确保石块与基层紧密结合。
