广西百色市凌云县  
平林水库标准化管理建设项目  
实施方案

凌云县财政局      凌云县水利局

广西华禹水电勘测设计有限公司

2024 年 9 月

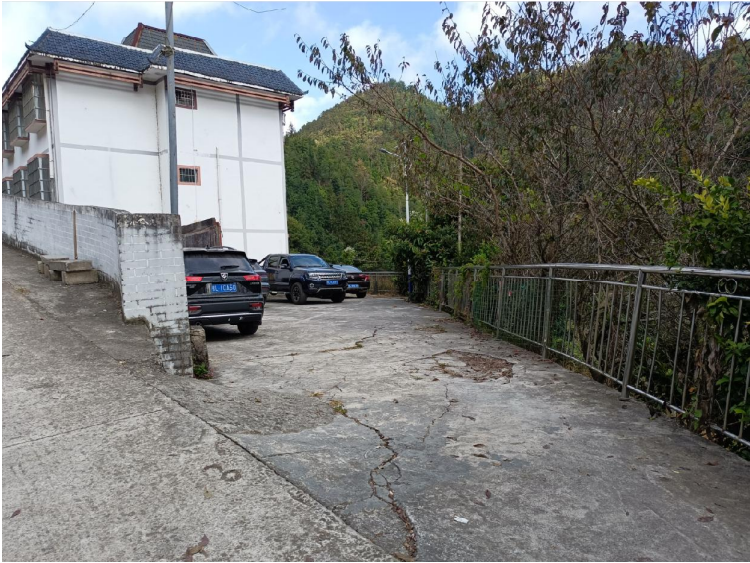
| 序号 | 名称 | 现状调查 | 附加相片 |
|---|---|---|---|
| 1 | 生产业务用房 | 外观较新，墙面局部涂料脱落、有污渍，内墙及顶棚局部腻子粉脱落，门窗较好，锁芯坏，但是主体完好，门前及室外地面地基沉降、地板开裂、挡土墙开裂。 | |

管理所有办公及职工办公住宅楼一栋，修建于 2012 年，3 层楼，建筑占地面积  $133.08^2$ ，总建筑面积  $399.24\text{m}^2$ 。目前办公住宅楼外观较新，外墙墙面局部涂料脱落、有污渍，内墙及顶棚局部腻子粉脱落，门窗较好，锁芯坏，但是主体完好，门前及室外地面地基沉降、地板开裂、挡土墙开裂。

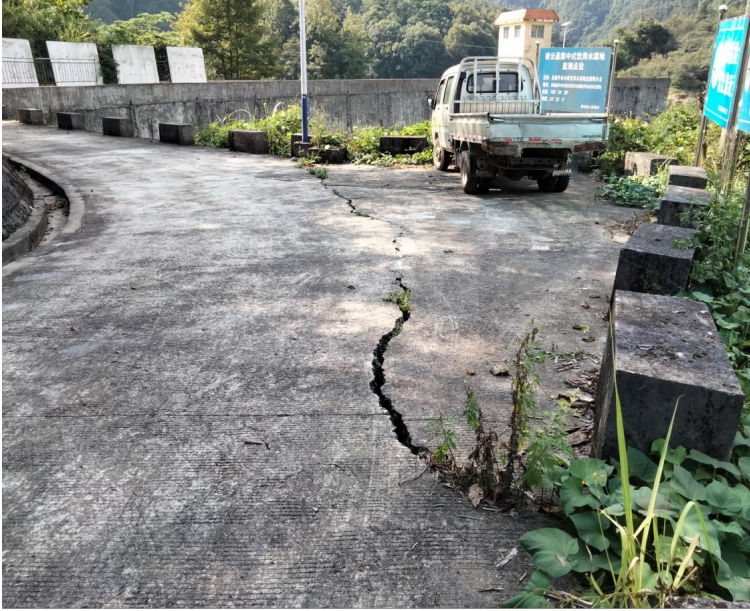
| 序号 | 名称 | 现状调查 | 附加相片 |
|---|---|---|---|
| 2 | 交通道路 | 水库防汛公路混凝土路面宽 3.5m，有排水沟及错车道，路面局部有裂缝。 | |

防汛抢险道路岔路往大坝方向 0+070 处外侧路基沉降，路面开裂，存在安全隐患，需进行维修。维修方案为，拆除开裂路面，机械夯实路面基

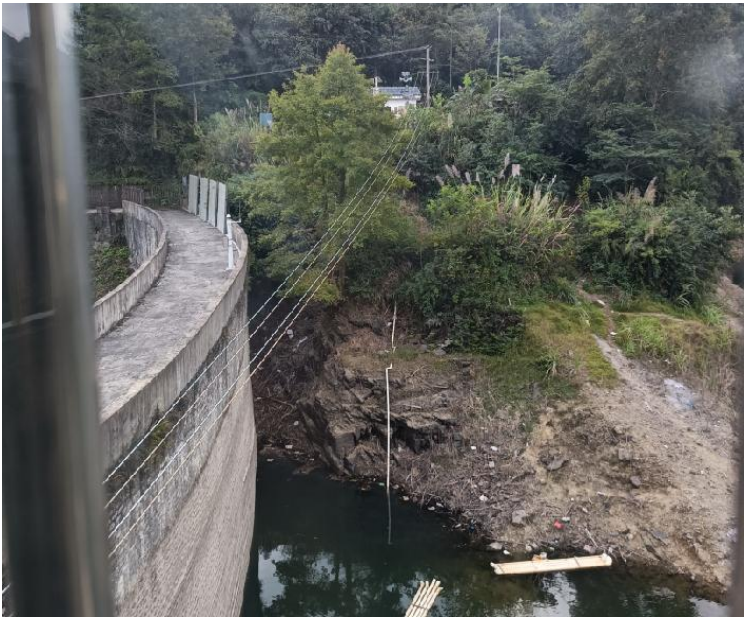
| 序号 | 名称 | 现状调查 | 附加相片 |
|---|---|---|---|
| 3.2 | 放水塔 | 0.4KV 线路老化，需更换 | |

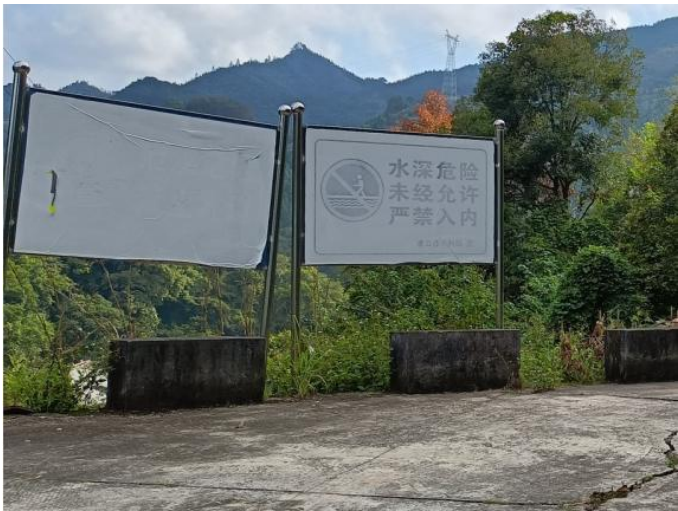
| 序号 | 名称 | 现状调查 | 附加相片 |
|---|---|---|---|
| 7 | 标识标牌 | 标识标牌不全且、部分损坏 | |

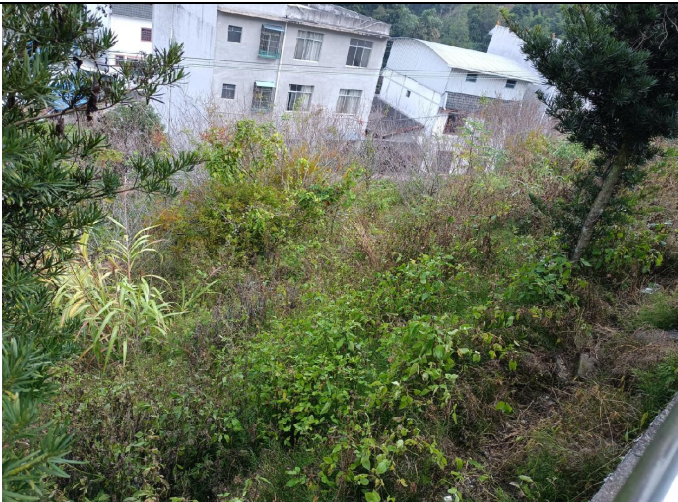
| 序号 | 名称 | 现状调查 | 附加相片 |
|---|---|---|---|
| 8.1 | 管理所门前 | 管理区绿化不完善 | |

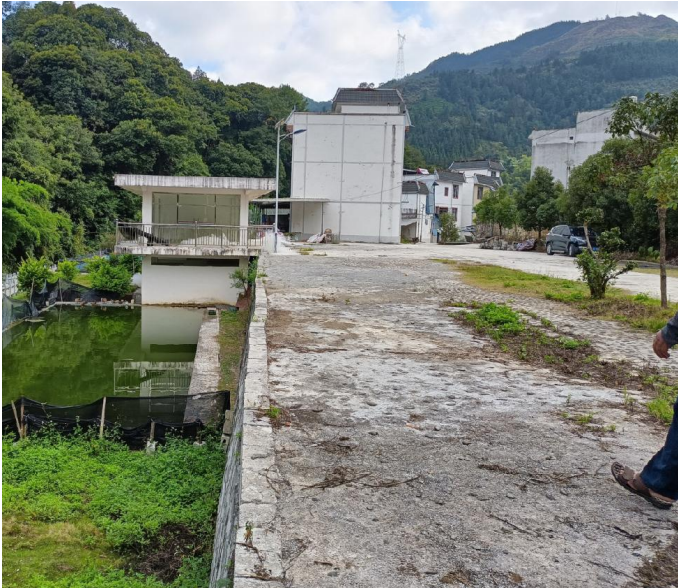
| 序号 | 名称 | 现状调查 | 附加相片 |
|---|---|---|---|
| 8.2 | 溢流坝下游右岸管理区 | 管理区绿化不完善 | |

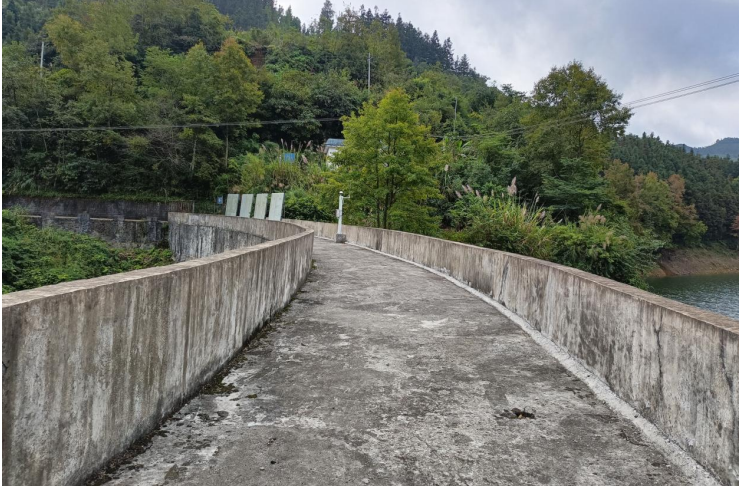
| 序号 | 名称 | 现状调查 | 附加相片 |
|---|---|---|---|
| 9.1 | 坝顶 | 坝顶上游有浆砌砖防浪墙，下游有浆砌砖防护墙，墙高 1m。 | |

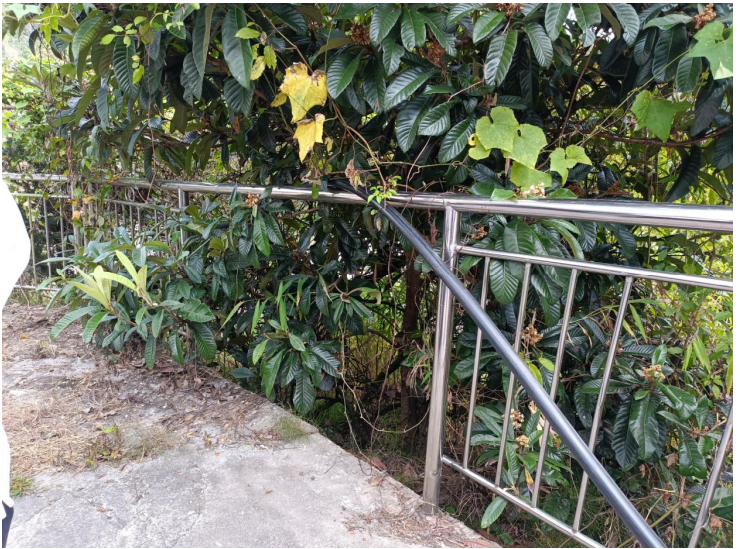
| 序号 | 名称 | 现状调查 | 附加相片 |
|---|---|---|---|
| 9.2 | 管理所 | 门前防护栏杆损坏 | |

管理所门前护栏选用不锈钢栏杆，总长 55.5m。

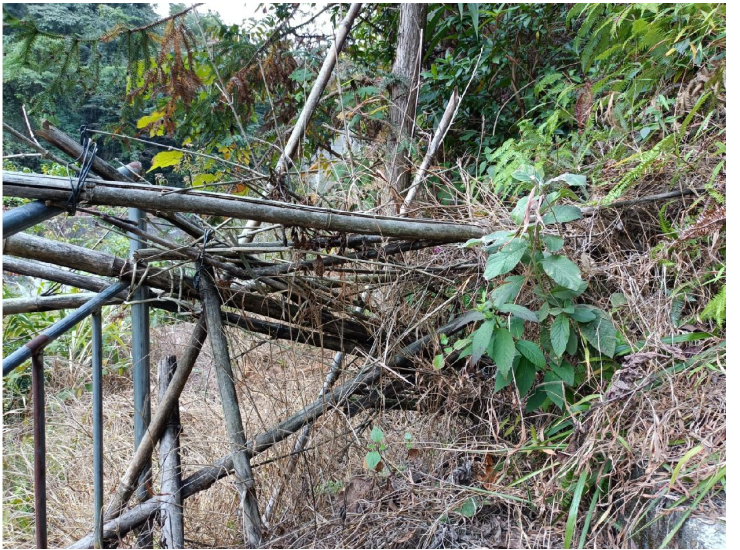
| 序号 | 名称 | 现状调查 | 附加相片 |
|---|---|---|---|
| 9.3 | 下游左岸上坝台阶 | 下游左岸上坝台阶损坏 | |

下游左岸有台阶上坝顶，台阶外侧有钢管栏杆，现状杂草重生，部分栏杆损坏，为便于日常运行管理，对台阶进行维修。清理杂草，维修损坏的钢管扶手。

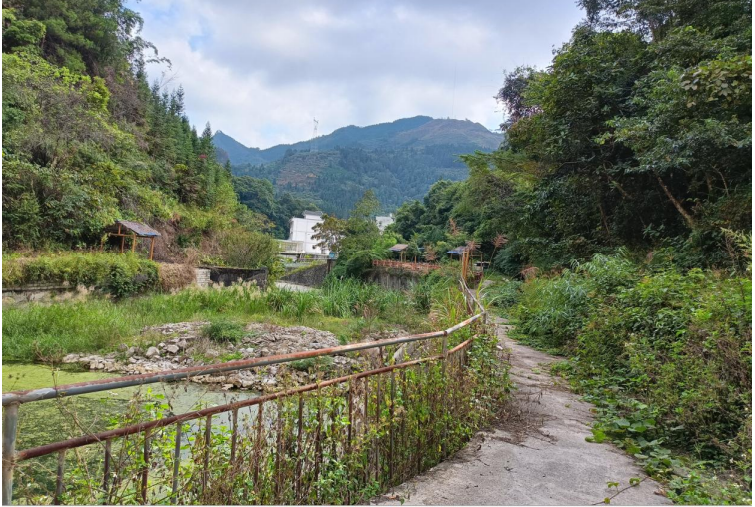
| 序号 | 名称 | 现状调查 | 附加相片 |
|---|---|---|---|
| 9.4 | 溢流坝下游水垫塘右岸 | 防护栏杆生锈、损坏 | |

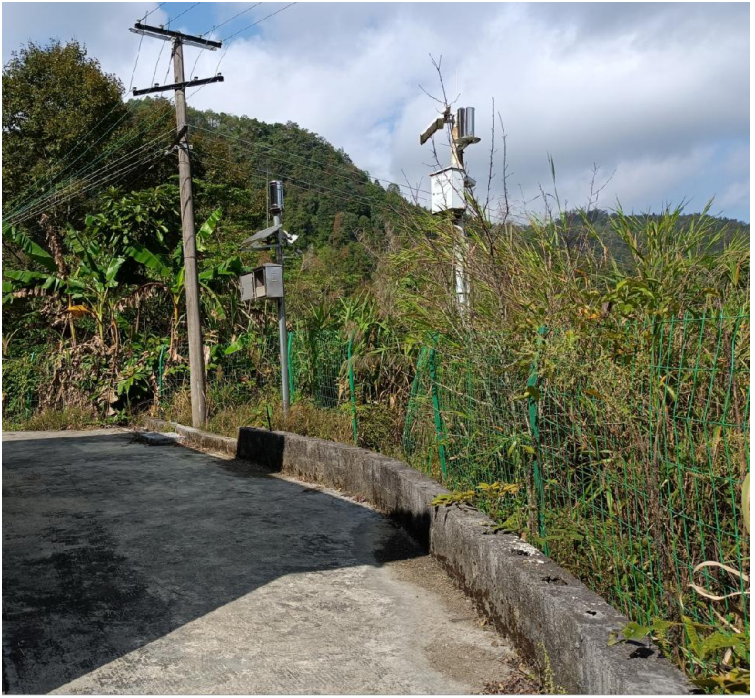
| 序号 | 名称 | 现状调查 | 附加相片 |
|---|---|---|---|
| 12 | 围网 | 管理区围网损坏、部分无围网 | |

水库右岸围网局部损坏，本次设计对损坏部分围网进行更换，更换总长度 300m。

管理所周围无围网，设计新安装围网，隔离围网总长 130 米。

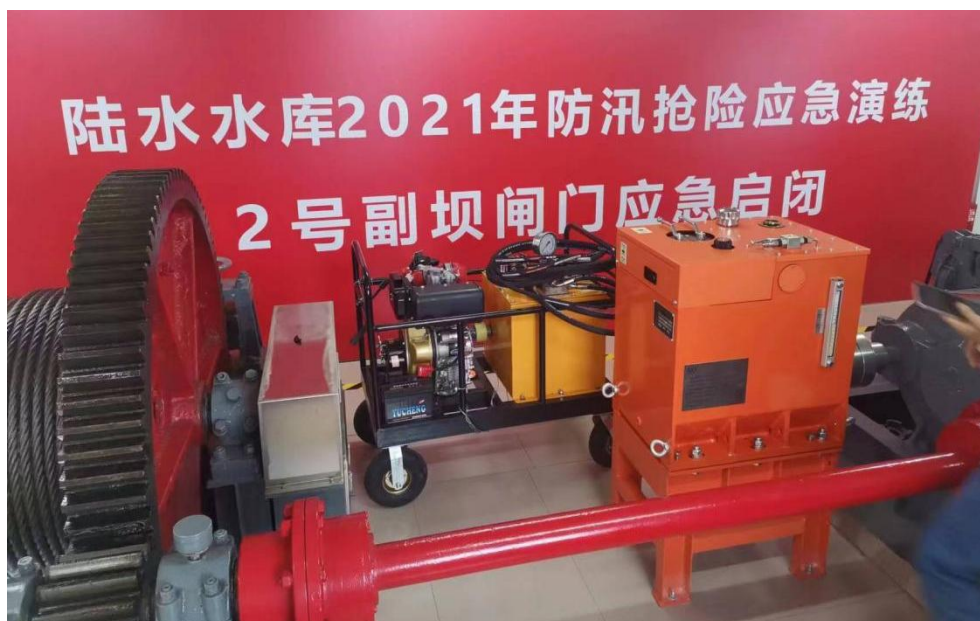
液控应急启动装置自带内燃机进行驱动, 可以解决电源和控制系统的故障, 属于电源及动力部件双重备份。液控应急启动装置为固定式安装, 在突发如无电源、电气或电机故障等紧急情况下, 原有的启闭机将不能正常操作闸门的提升或下降。此时, 液控应急装置将取代原来的启闭机, 利用自身内部的液压阻尼系统控制闸门快速、平稳下降。当闸门需紧急提升时, 通过动力单元产生压力油驱动应急操作器, 从而驱动闸门快速、平稳

图 6-10-1 启闭机应急启动装置

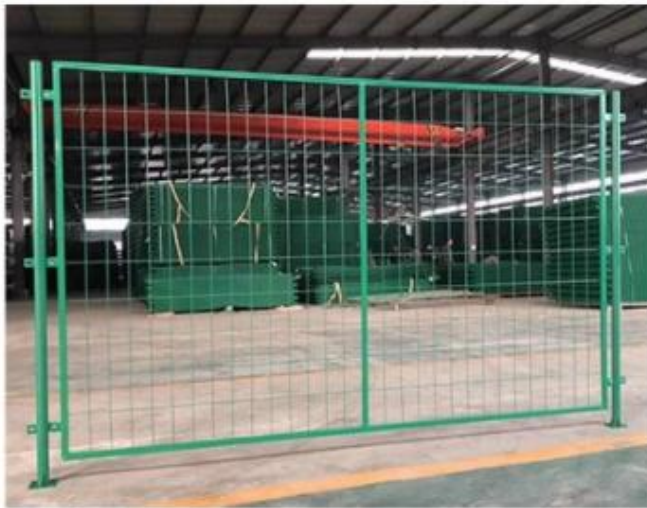
名称：框架护栏网  
 网孔（mm）：75x150 80x160  
 网片（mm）：1800x3000  
 边框（mm）：20x30x1.5/20x30x1.0  
 网丝浸塑前（mm）：3.0-7.0  
 网丝塑后（mm）：3.5-7.0  
 立柱尺寸（mm）40x40x1.5x2200  
 立柱间距（mm）：3000  
 表面处理：先热镀锌后浸塑

图 6-11-1 产品参数图

围网采用扁铁框架护栏网，围网参数见下图。
