良庆区那陈镇驮利大桥维修加固工程

施工图设计

桥梁全长：90.0m

设计说明

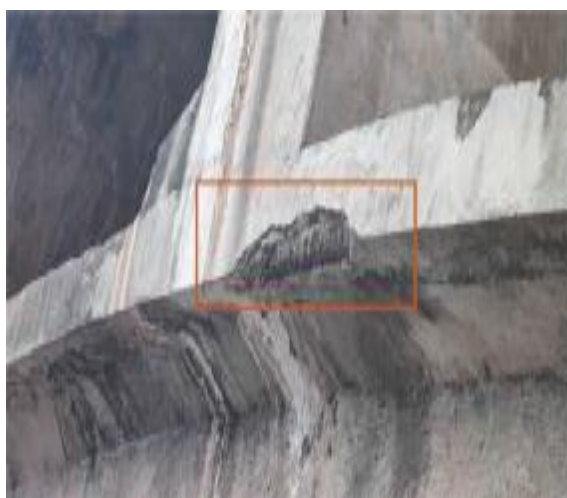
主拱圈5处剥落，面积合计0.44m²，最大面积0.40m×0.30m。。

图 2-1 剥落、露筋且锈蚀，位于 1#跨主拱圈

(1) 对于主拱圈出现剥落、露筋，建议先将病害区域的松散混凝土清理干净，除锈并涂抹防锈

层后再采用聚合物砂浆对病害区域抹面修补处理。

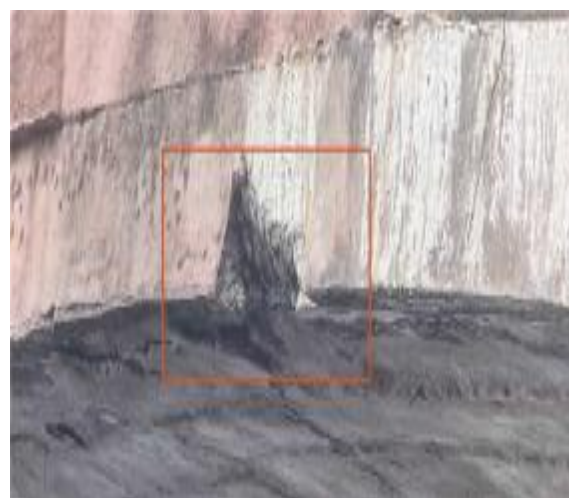
图 2-2 剥落、露筋且锈蚀，位于 1#跨主拱圈

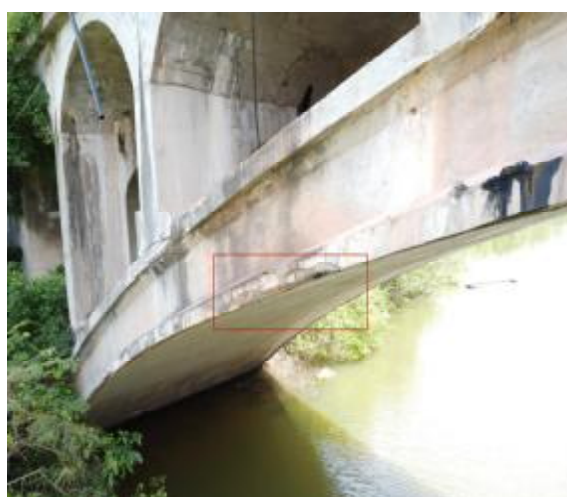
图 2-3 剥落、掉角，位于 1#跨主拱圈

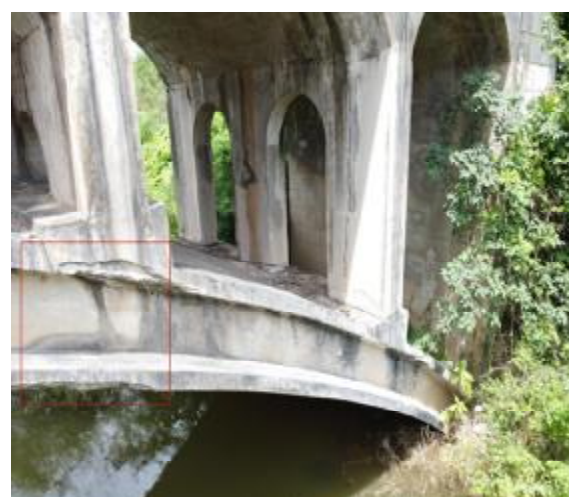
图 2-4 剥落、掉角，位于 1#跨主拱圈

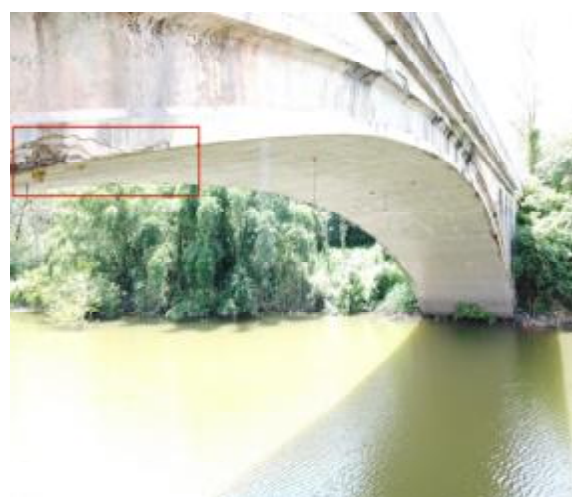
图 2-5 剥落、露筋，位于 1#跨主拱圈

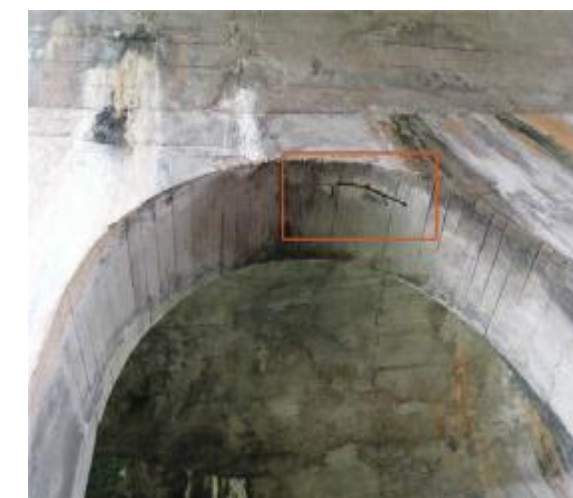
图 2-9 剥落、掉角, 位于 1#横墙

(2) 对于拱上结构剥落露筋，建议先将病害区域的松散混凝土清理干净后，采用聚合物砂浆对病害区域抹面修补处理；对于出现渗水结晶，建议及时查明结构内部渗水原因；对于出现裂缝，缝宽<0.15mm 的裂缝采用封闭法进行修补；缝宽≥0.15mm 的结构受力裂缝采用压浆法进行修补；裂缝处理完毕后，在裂缝区域混凝土表面涂刷水泥砂浆，避免色泽差异，并在后期的运营中加强观察，关注裂缝发展，对于腹拱圈裂缝超限的，建议在原腹拱圈外侧增设钢筋混凝土层或钢板等加固材料。

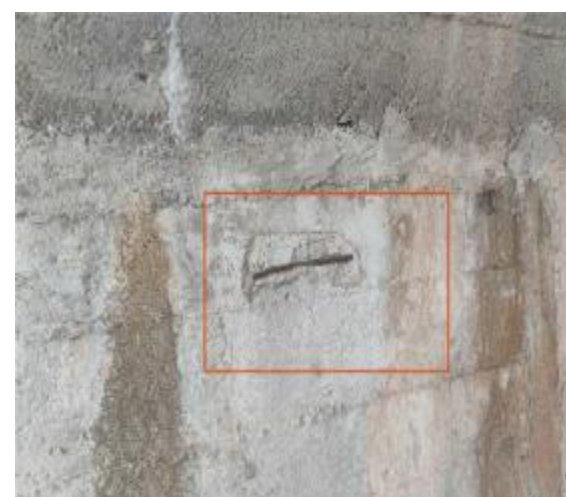
图 2-10 剥落、露筋, 位于 1#横墙

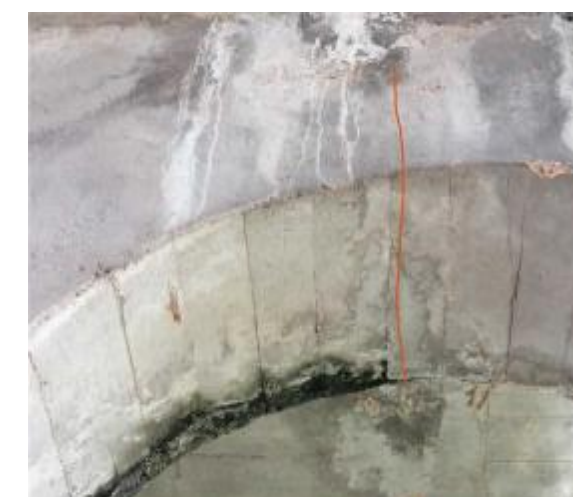
图 2-11 纵向裂缝, [2]位于 1#横墙

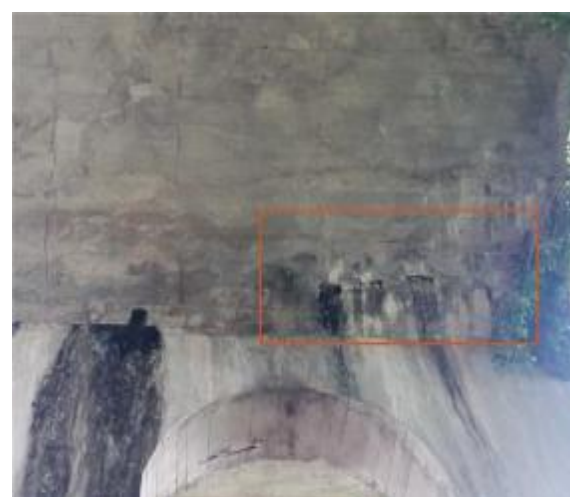
图 2-6 渗水结晶, 位于 1#腹拱圈

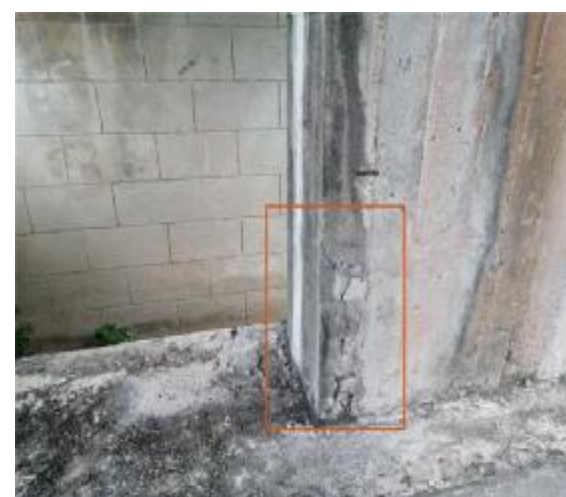
图 2-12 剥落、露筋, 位于 1#横墙

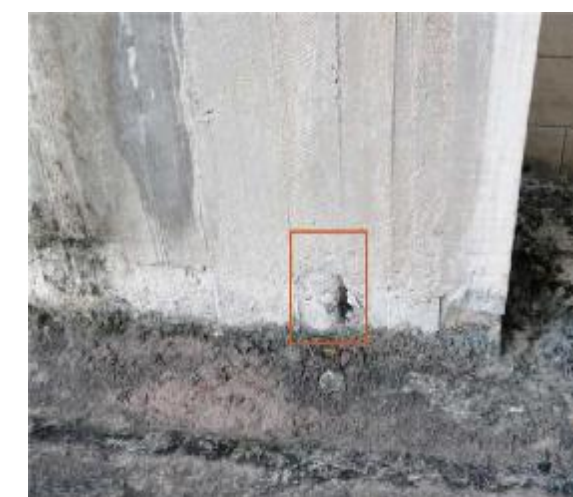
图 2-13 剥落、露筋, 位于 1#横墙

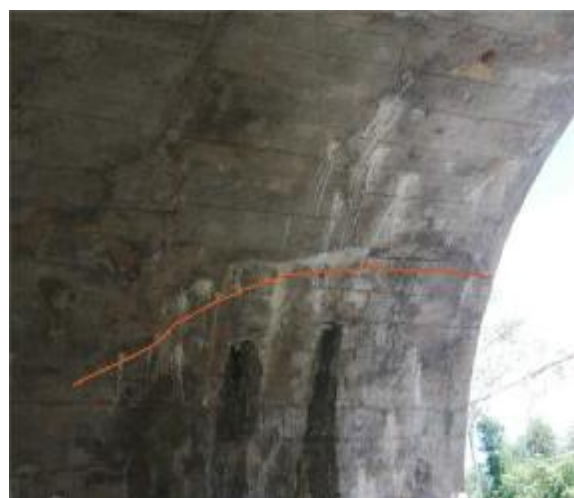
图 2-14 横向裂缝，位于 2#腹拱圈

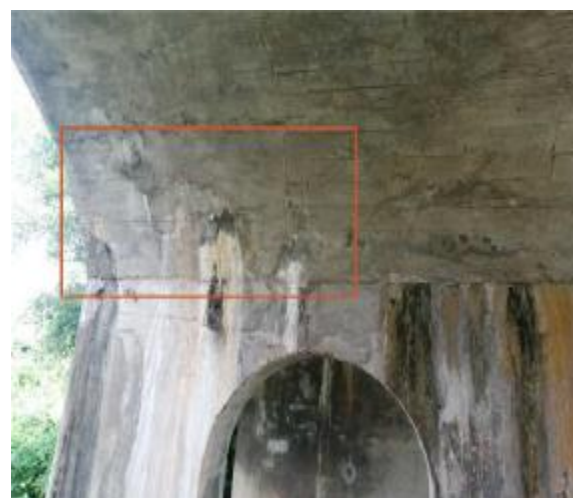
图 2-15 渗水结晶，位于 2#腹拱圈

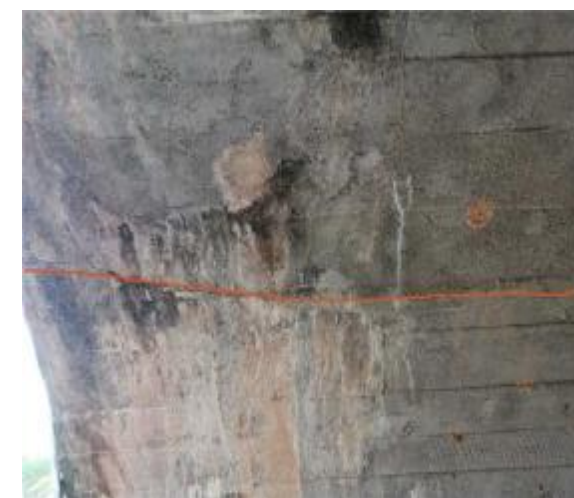
图 2-21 横向裂缝，位于 4#腹拱圈

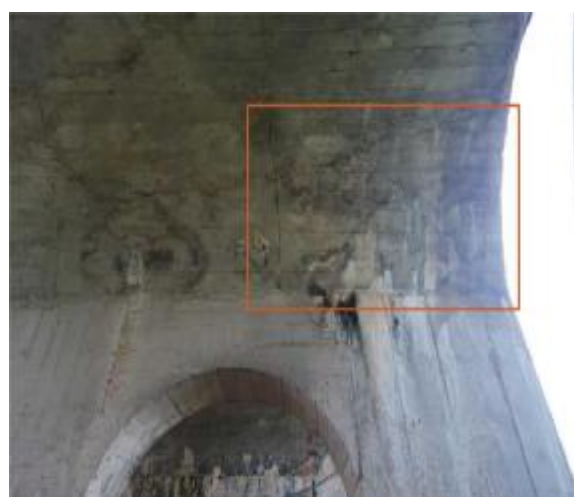
图 2-16 渗水结晶，位于 2#腹拱圈

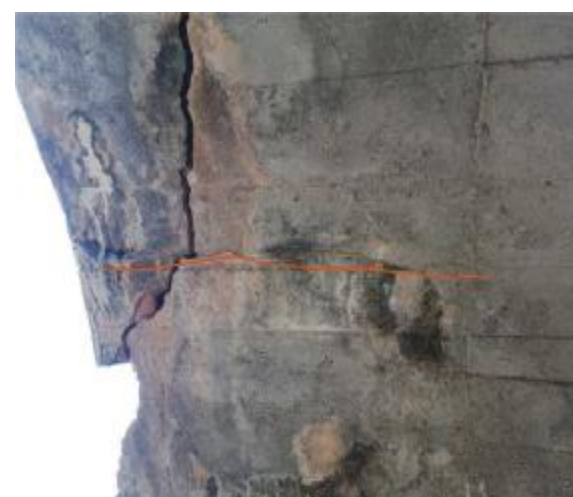
图 2-22 横向裂缝，位于 4#腹拱圈

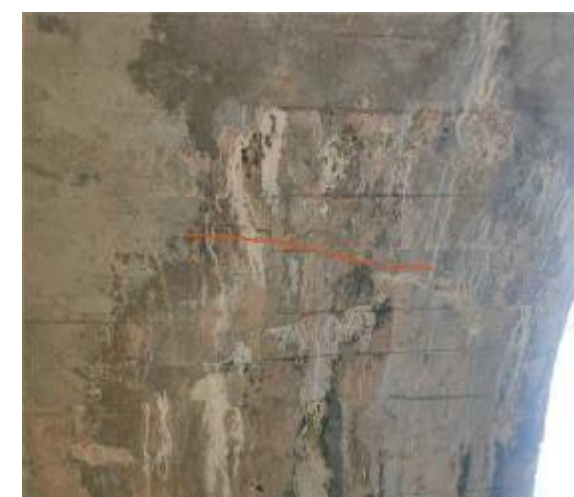
图 2-23 横向裂缝，位于 4#腹拱圈

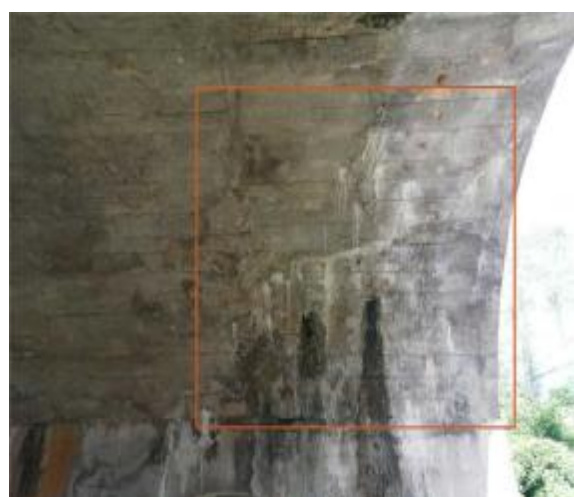
图 2-18 渗水结晶，位于 2#腹拱圈

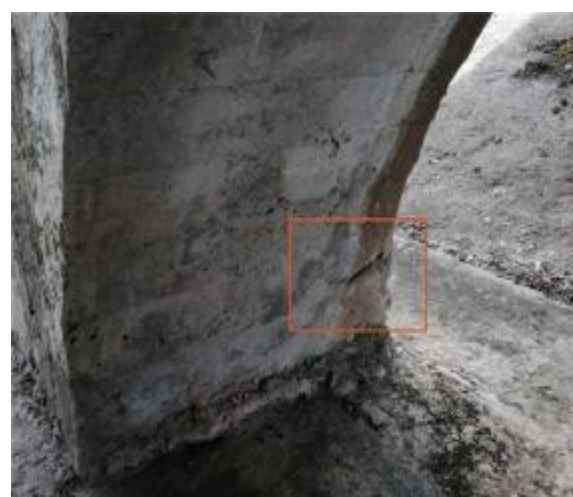
图 2-19 剥落、掉角，位于 2#横墙

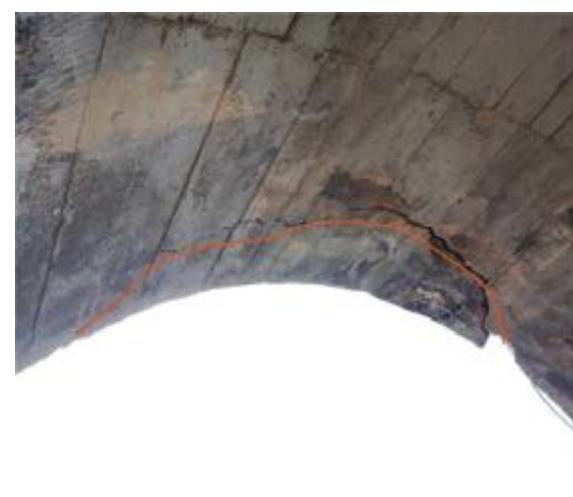
图 2-24 纵向裂缝，位于 4#腹拱圈

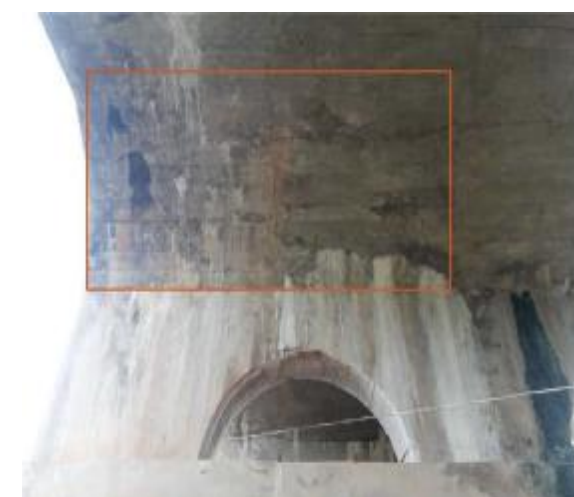
图 2-25 渗水结晶，位于 5#腹拱圈

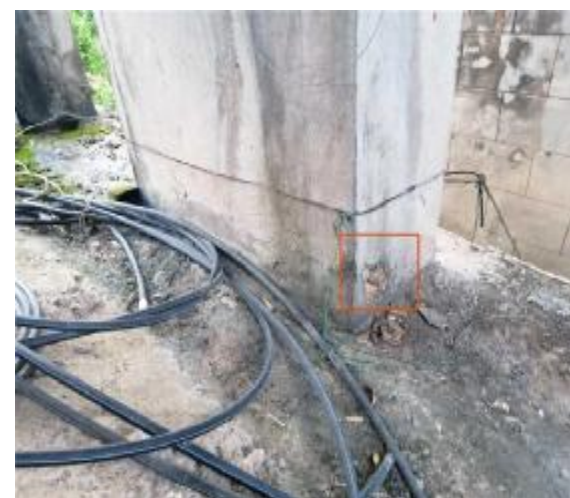
图 2-32 剥落、掉角，位于 6#横墙

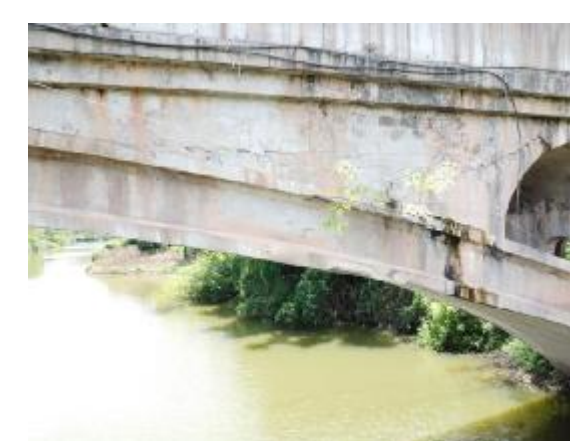
图 2-33 剥落、掉角，位于 R#拱上侧墙

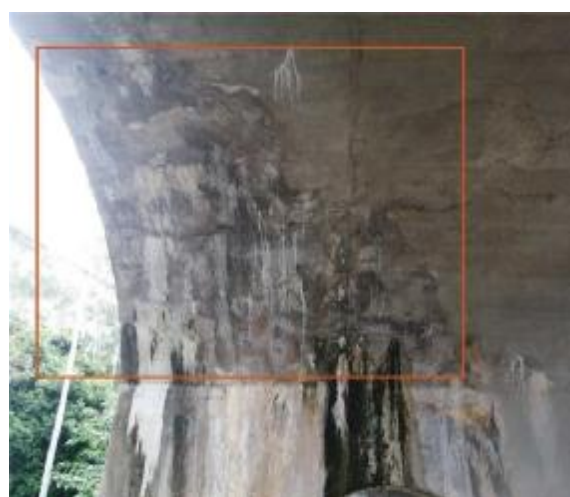
图 2-28 渗水结晶，位于 5#腹拱圈

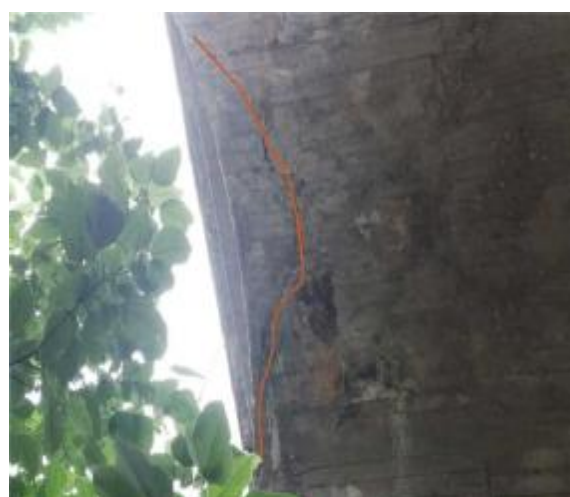
图 2-30 纵向裂缝，位于 6#腹拱圈

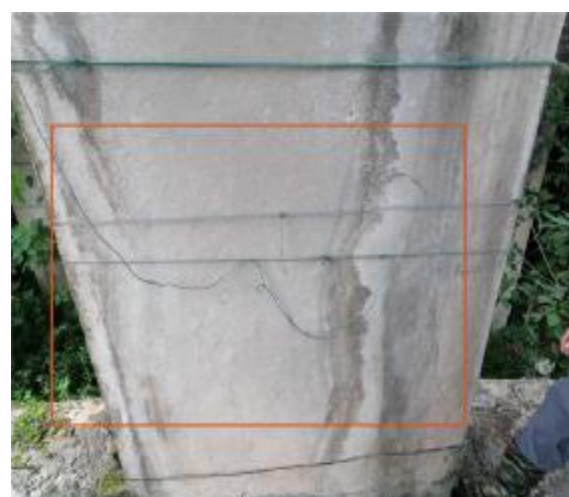
图 2-31 网状裂缝，位于 6#横墙

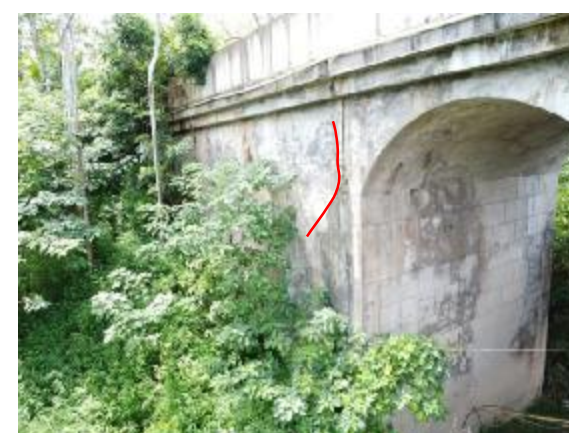
1. 翼墙1道竖向裂缝，缝长1.50m，缝宽5.00mm。
2. 桥台1道竖向裂缝，缝长1.90m，缝宽4.00mm。

图 2-34 竖向裂缝，位于 R1#翼墙

(3) 对于桥台出现的竖向裂缝，建议采用环氧树脂对裂缝封闭处理后应加强观察，如发现裂缝继续开展，则说明桥台有可能存在沉降差异或承载能力不足，需要采用压浆法进行修补并加固补强。

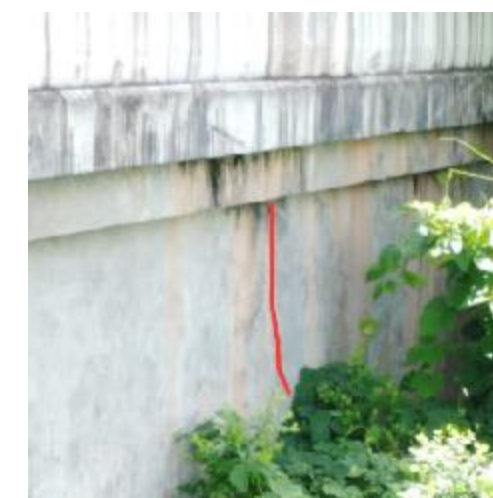
图 2-35 竖向裂缝，位于 1#台左侧墙

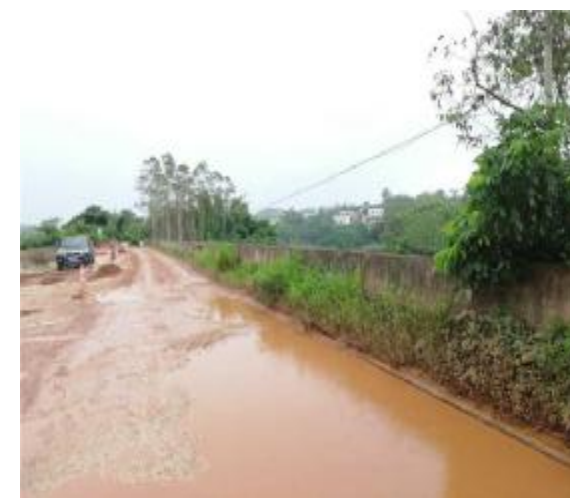
图 2-39 L#护栏无明显病害

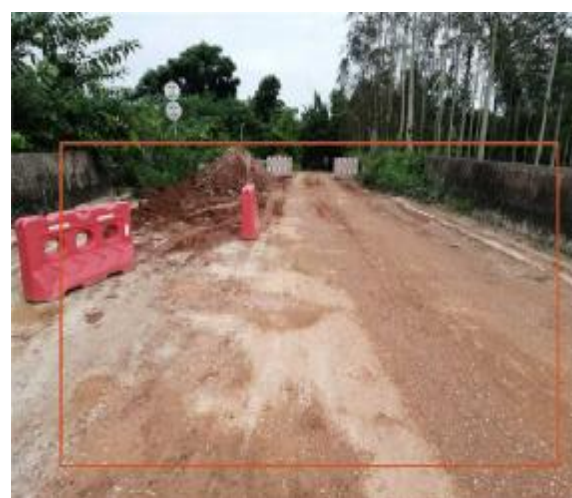
本次检测发现：桥面铺装3处破损，总面积540.00m²，最大面积70.00m×6.00m。

图 2-36 破损，位于 0#台桥面铺装

(4) 对于桥面铺装出现大面积破损的，建议重新铺装。

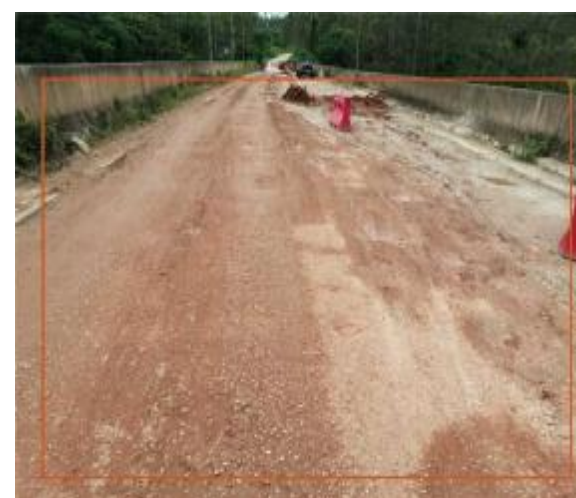
图 2-37 破损，位于 1#跨桥面铺装

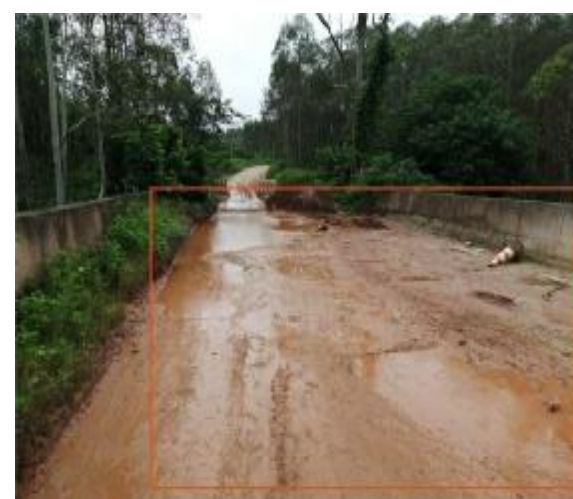
图 2-38 破损，位于 1#台桥面铺装

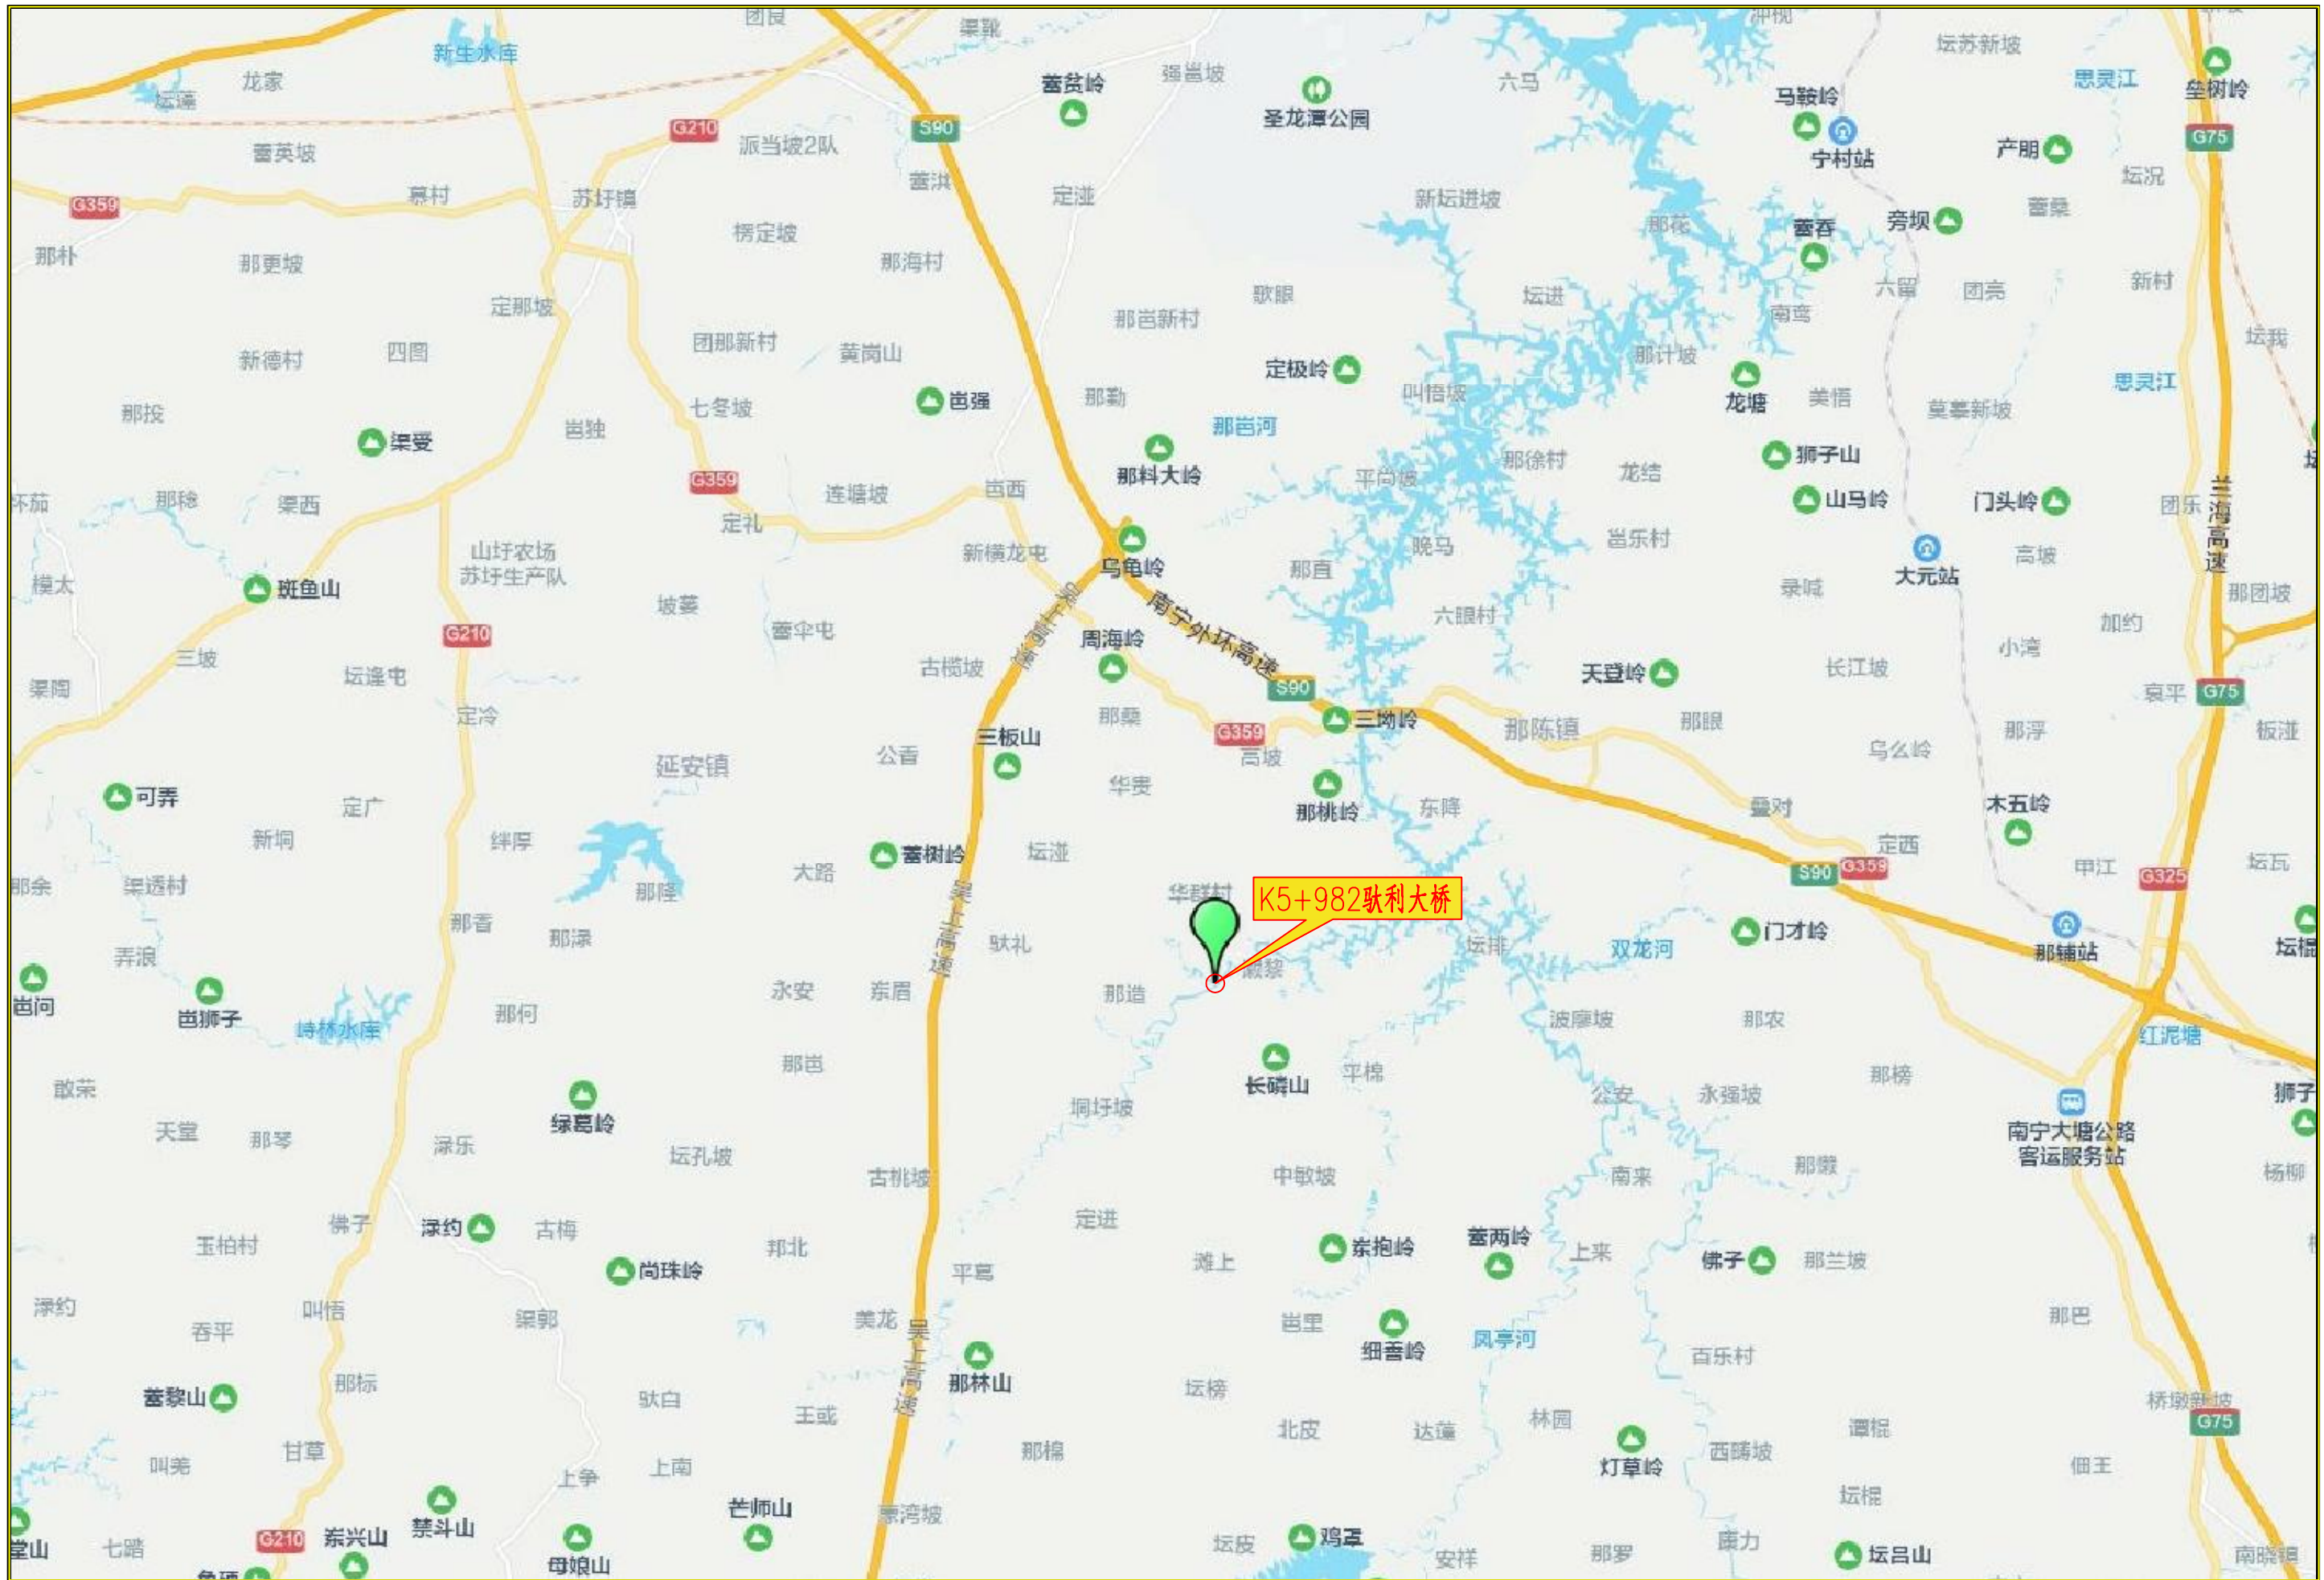
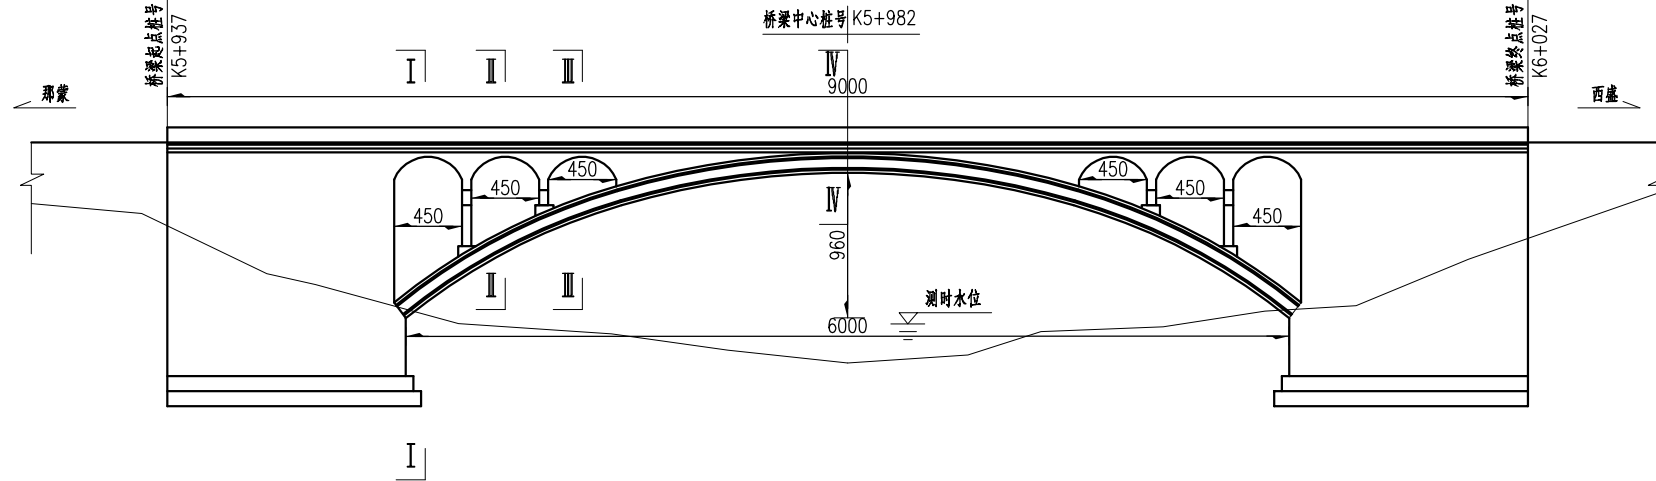
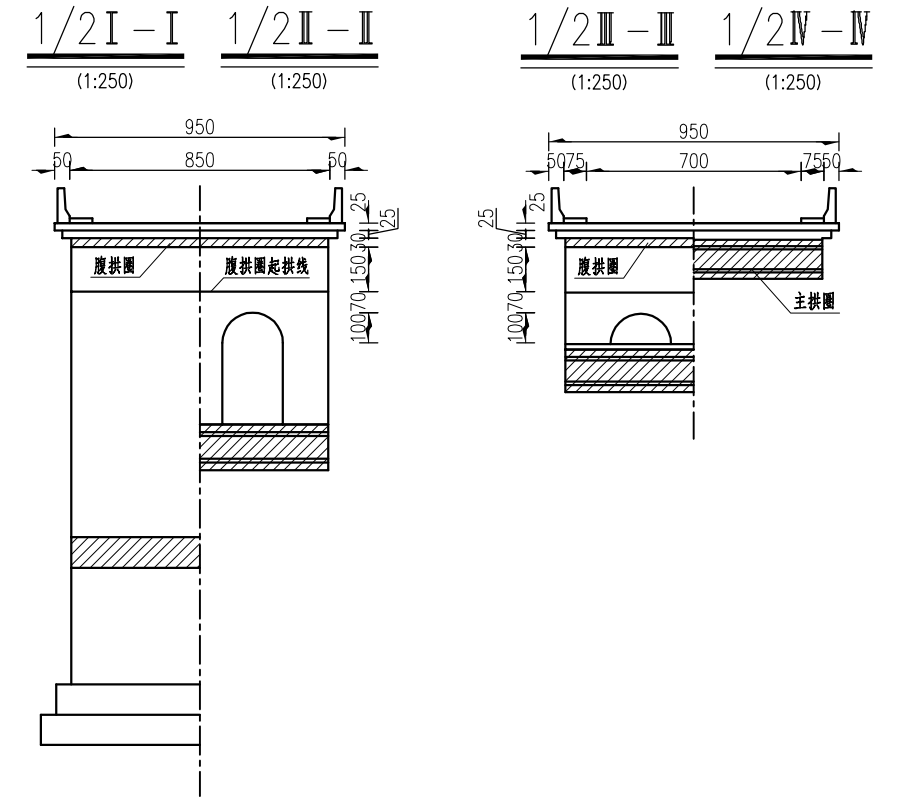
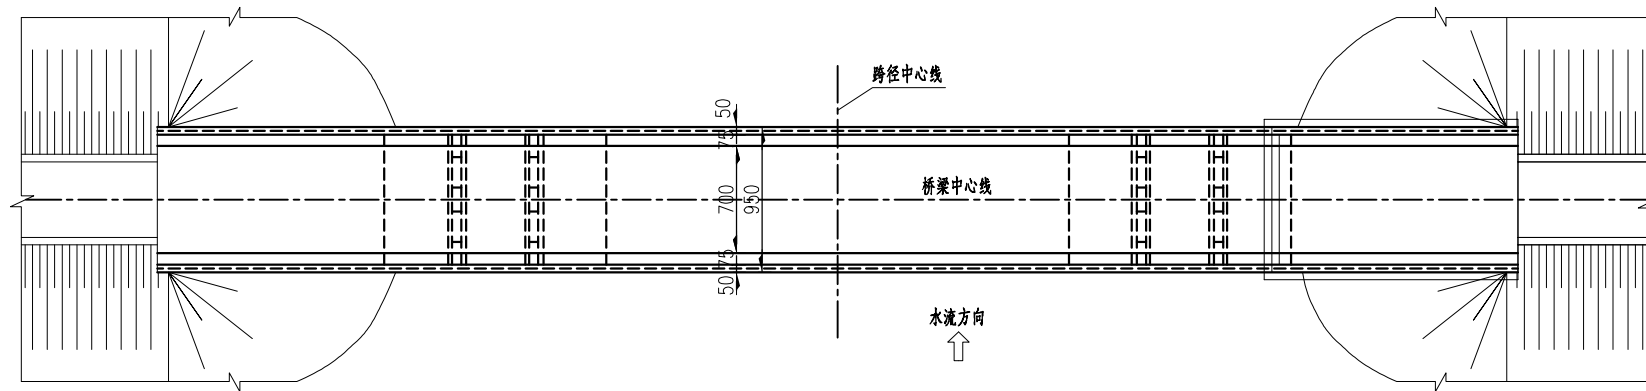
旧桥立面图 (1:500)

旧桥平面图 (1:500)

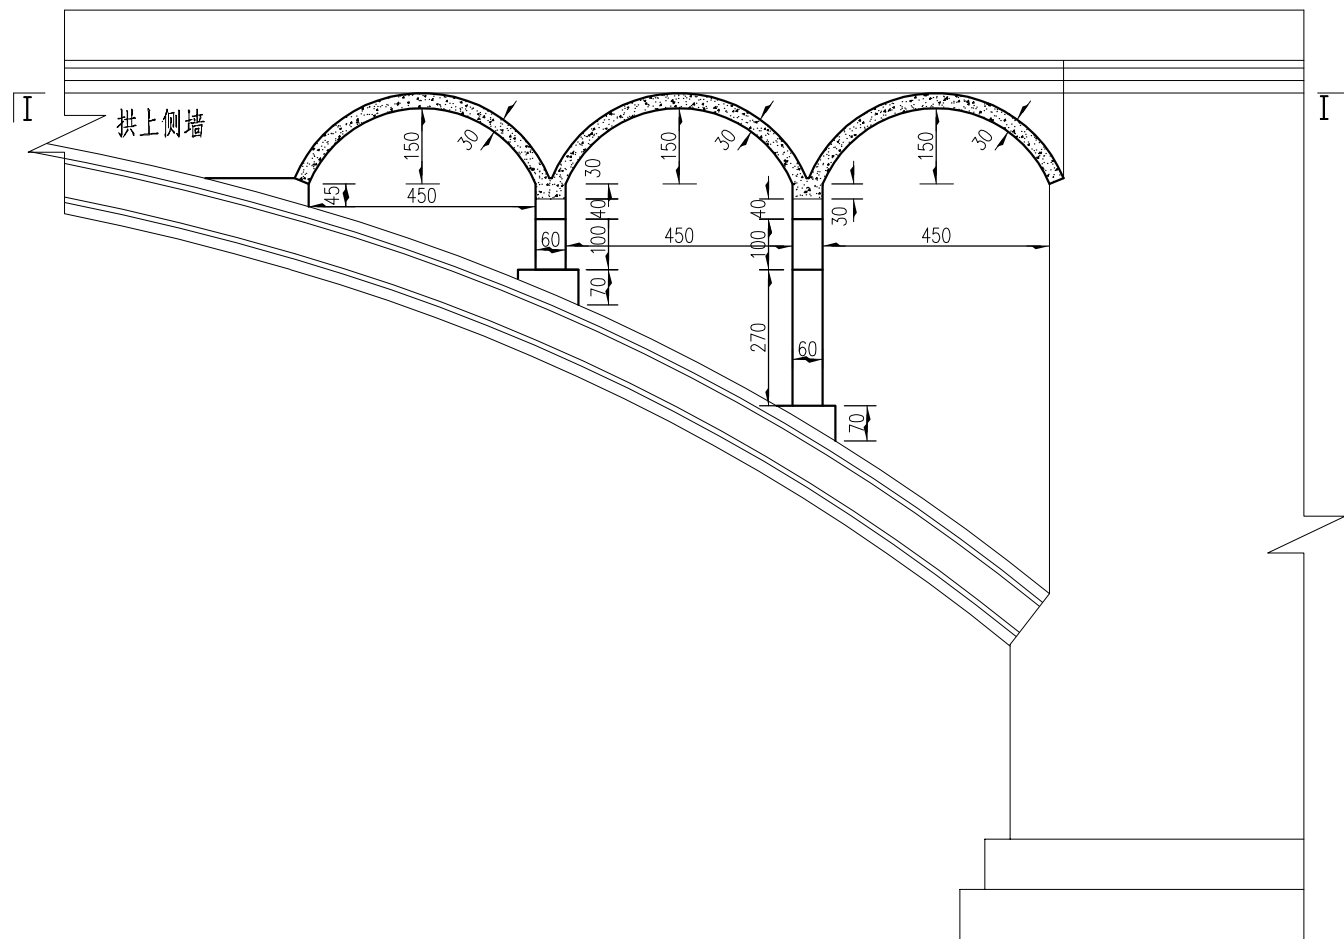
腹拱立面图 (1:150)

- 1、本图尺寸除高程以米为单位外，均以厘米为单位。
- 2、拆除重建图中填充部分腹拱圈及拱座，保留拱上横墙，重新浇筑C40钢筋混凝土腹拱圈。
- 3、图中所示拆除重腹拱圈为西盛侧，那蒙侧腹拱圈维修利用。拆除西盛侧腹拱圈前，应对称同步拆除桥面系、拱上填料及拱上侧墙等结构后方可进行，拆除过程中应全程观测主拱圈沉降及位移等变形，若出现变形异常、沉降过大等现象，应立即对拆除部位进行回填恢复，找出原因并治后方可重新拆除。

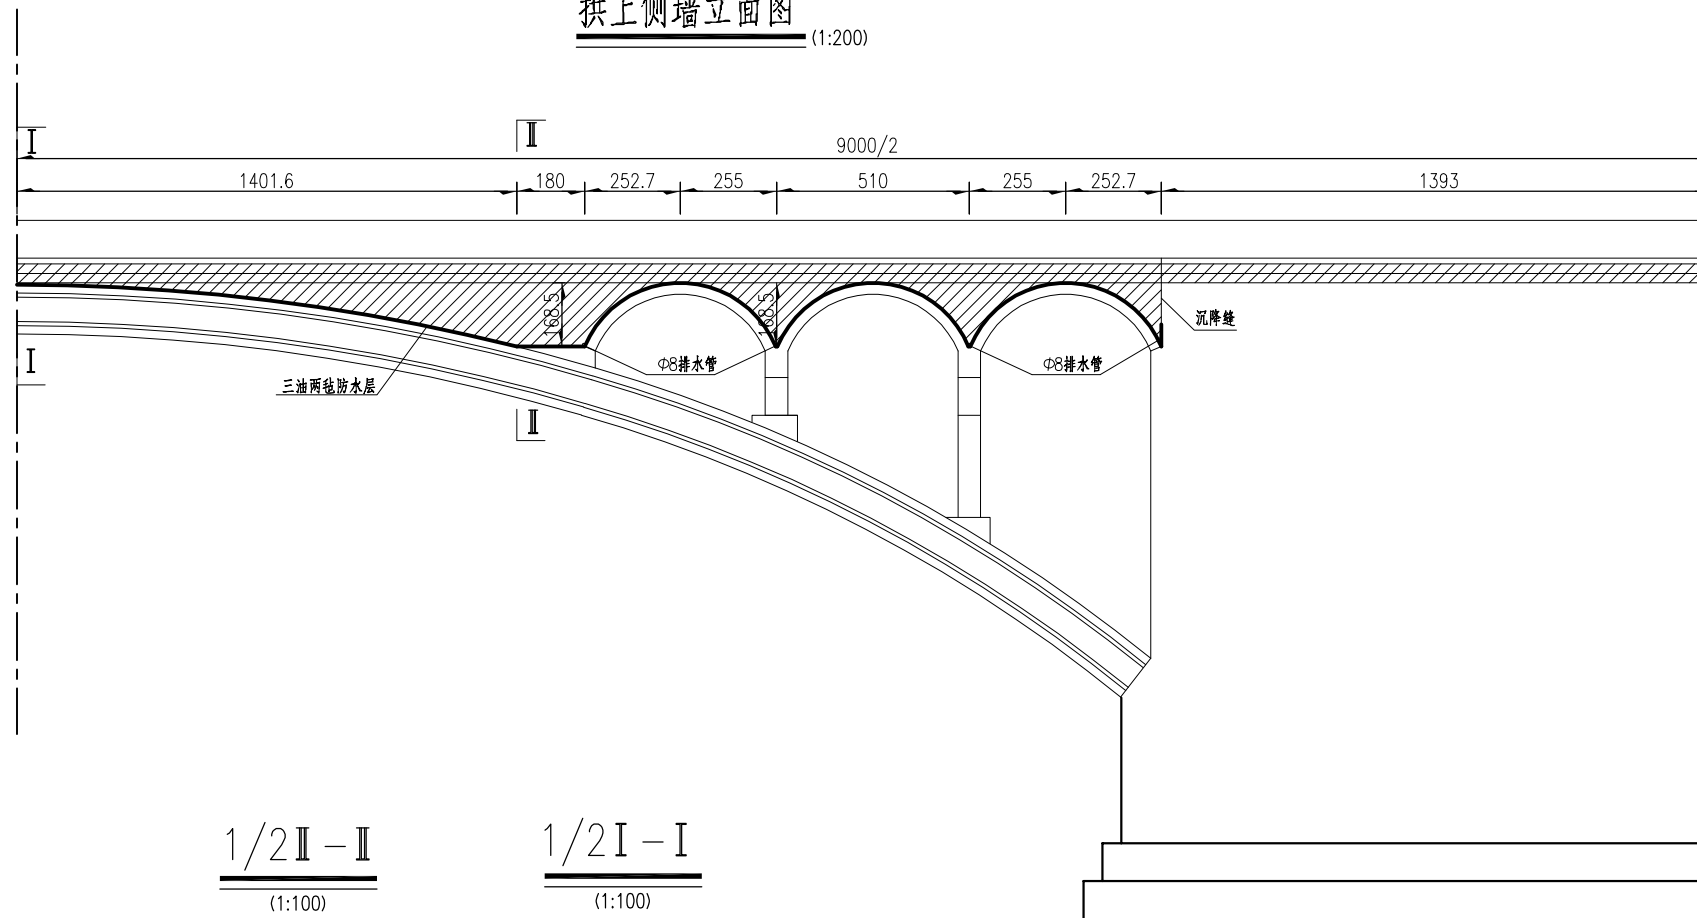
拱上侧墙立面图 (1:200)

- 1、本图尺寸均以厘米为单位。
- 2、立面图中阴影部分为拆除拱上侧墙及挖除填料。
- 3、三油两毡防水层沿主拱背及腹拱背全桥设置，防水层边缘处需向上粘贴不少于0.3m，松铺系数宜为1.05~1.15，确保混凝土浇筑时不因绷紧而破裂，但不应有折叠、褶皱等易造成积水现象，并应采取可靠措施使其固定，避免松动、滑移。
- 4、拱上侧墙与侧墙顶混凝土宜一次浇筑成型，若分次浇筑，应按新旧混凝土交接面处置，并采取有效措施，使新旧混凝土形成整体。
- 5、防水砂浆层铺筑前应对铺筑面进行找平处理，铺筑后应对砂浆顶面进行粗糙处理。
- 6、图中立面所示仅为半跨，另半跨与本图对称拆除重建。

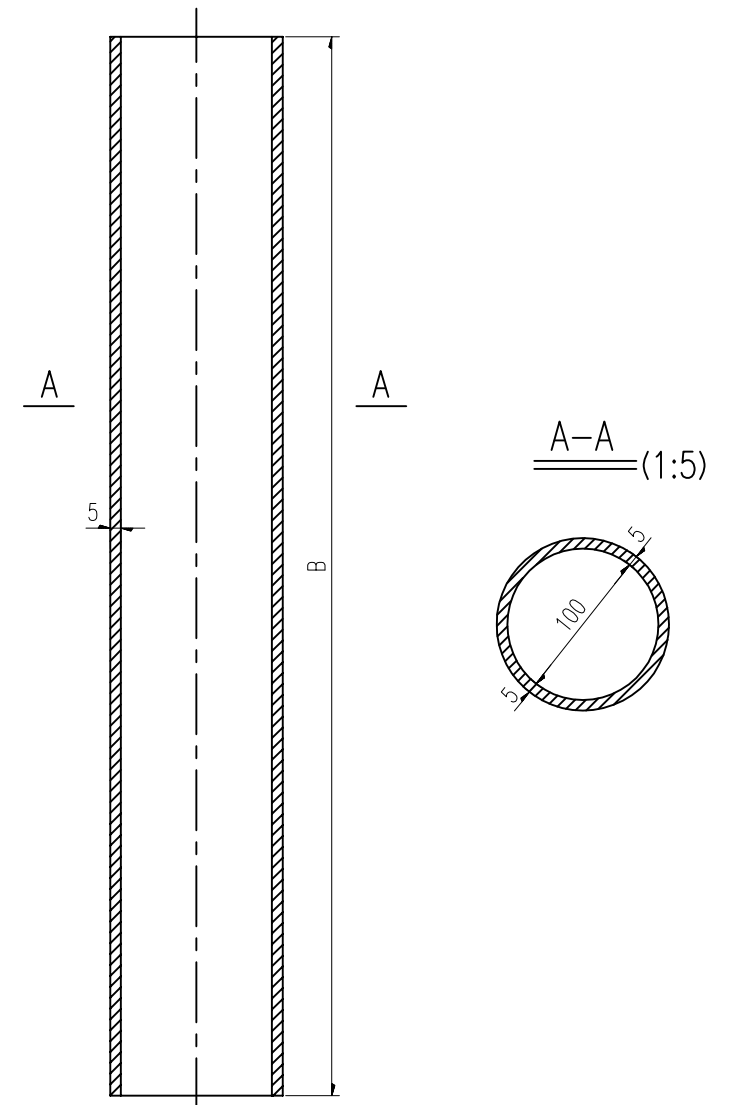
铸铁泄水管大样 (1:5)

- 1、本图尺寸除注明者外,均以毫米计。
- 3、泄水管的长度B应根据泄水管布置的位置所确定,泄水管伸出梁端15cm,可根据实际情况调整,数量已计入全桥工程数量表。

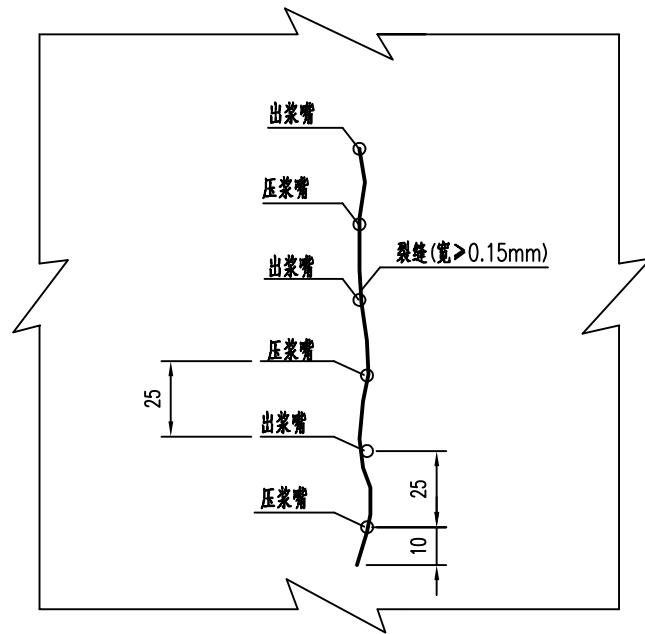
竖向裂缝化学灌浆修补：压、出浆嘴布置示意图

- 1、本图尺寸均以厘米计；本图适用于混凝土构件单缝灌浆。
- 2、裂缝宽度 $<0.15\text{mm}$ 的裂缝仅需进行表面封闭，应使用专用的裂缝封闭胶：清除裂缝两侧 $2\sim 3\text{cm}$ 范围内混凝土表面的油污、砂粒及浮浆等污垢杂质，用灰刀沿裂缝往复涂抹一层宽度不小于 3cm 的胶层，胶层应均匀无气泡、砂眼，厚度不小于 2mm ，表面封闭要考虑梁体表面的美观。
- 3、裂缝宽度 $>0.15\text{mm}$ 的裂缝需按图中所示工艺进行处理。
- 4、灌浆设备由电动空压机、贮气罐、送气管、贮浆罐输浆管及压浆嘴组成，压浆嘴由钢材制作而成，压浆嘴应具有开启、关闭和密封功能并便于粘接，以满足封缝后的试压、试注、试排气和保压等工艺要求；输浆及送气管采用 $\Phi 8\text{mm}$ 、耐压 1Mpa 以上的耐压管。
- 5、压浆嘴布嘴原则：单缝每隔 25 厘米布嘴一个。粘帖压浆嘴和封缝前，应沿缝对混凝土表面进行处理，清除松散灰砂、油垢，使压浆嘴和封缝胶附于坚实平整的混凝土基面上。
- 6、对深度的结构性裂缝，宜骑缝或斜向自下而上钻孔至裂缝深处（约为构件厚度的 $1/2$ ），且须与破裂面交叉，然后在孔内埋设压浆管。
- 7、压浆嘴应设置在裂缝端部、交叉处和较宽处，对贯穿性裂缝应每隔 $1\sim 2\text{m}$ 加设一个压浆管。
- 8、封缝时，应使用专用的封缝胶，胶与混凝土的粘接强度应大于 4MPa ；胶层应均匀无气泡、砂眼，厚度大于 2mm ，与压浆嘴连接密封。注浆压力较大时，可加贴玻璃纤维布增强密封带胶缝的粘接强度，纤维布宽度为 $6\sim 8\text{cm}$ 。
- 9、封缝胶固化后，应使用洁净无油的压缩空气试压，确认压浆通道是否通畅、密封、无泄漏。
- 10、施工过程中，灌缝顺序应按由宽到细、竖直裂缝由下到上的顺序施工。
- 11、压浆嘴应在浆液初凝后方可拔下（初凝时间参见产品说明和技术参数）。
- 12、图中所计混凝土裂缝封闭数量考虑病害发展，数量以 2 倍计。

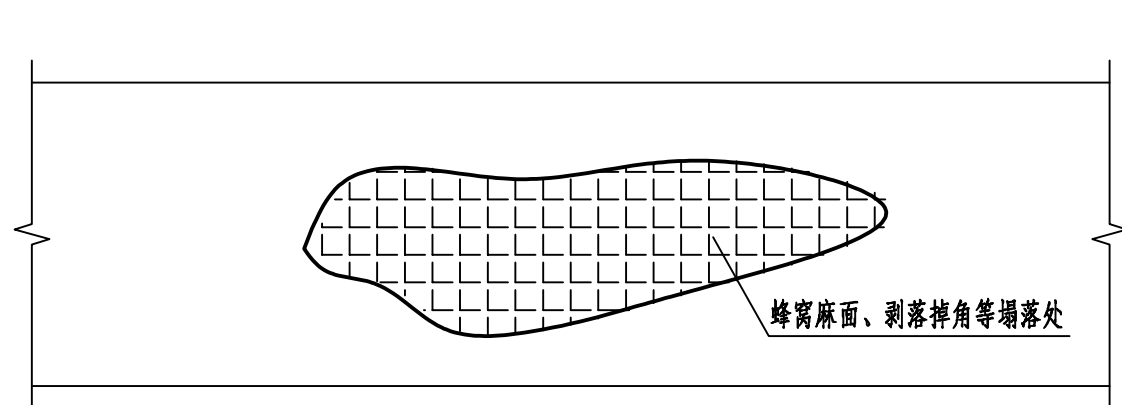
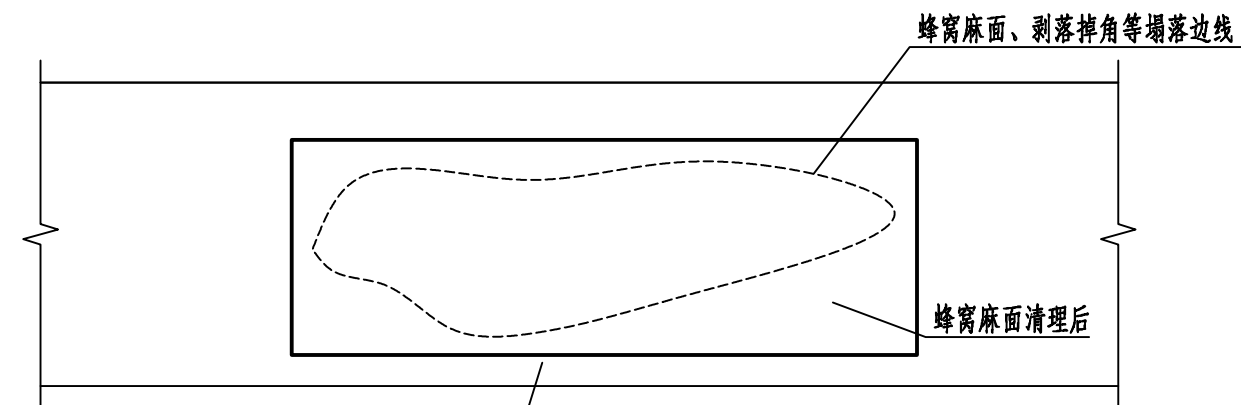
第一步：凿除蜂窝麻面表面疏松层，露出新鲜混凝土，凿毛，用清水和钢刷进行刷洗至表面无浮渣、粉层、油污。

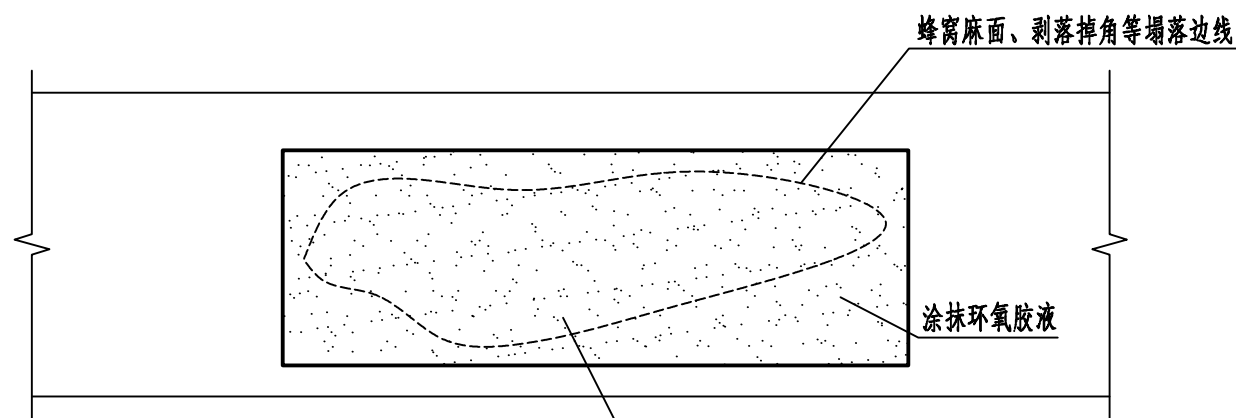
第二步，为了提高新老混凝土之间的结合，在修补面上涂抹一层环氧胶液。

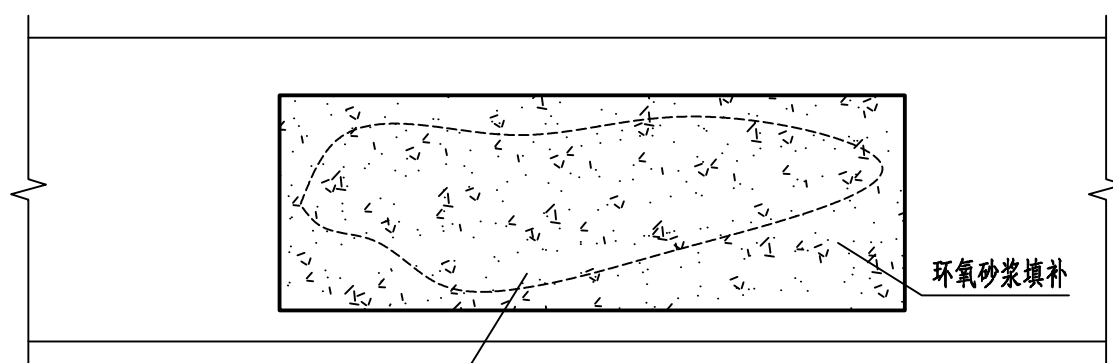
第三步：用环氧砂浆进行修补，并将接缝表面抹平。

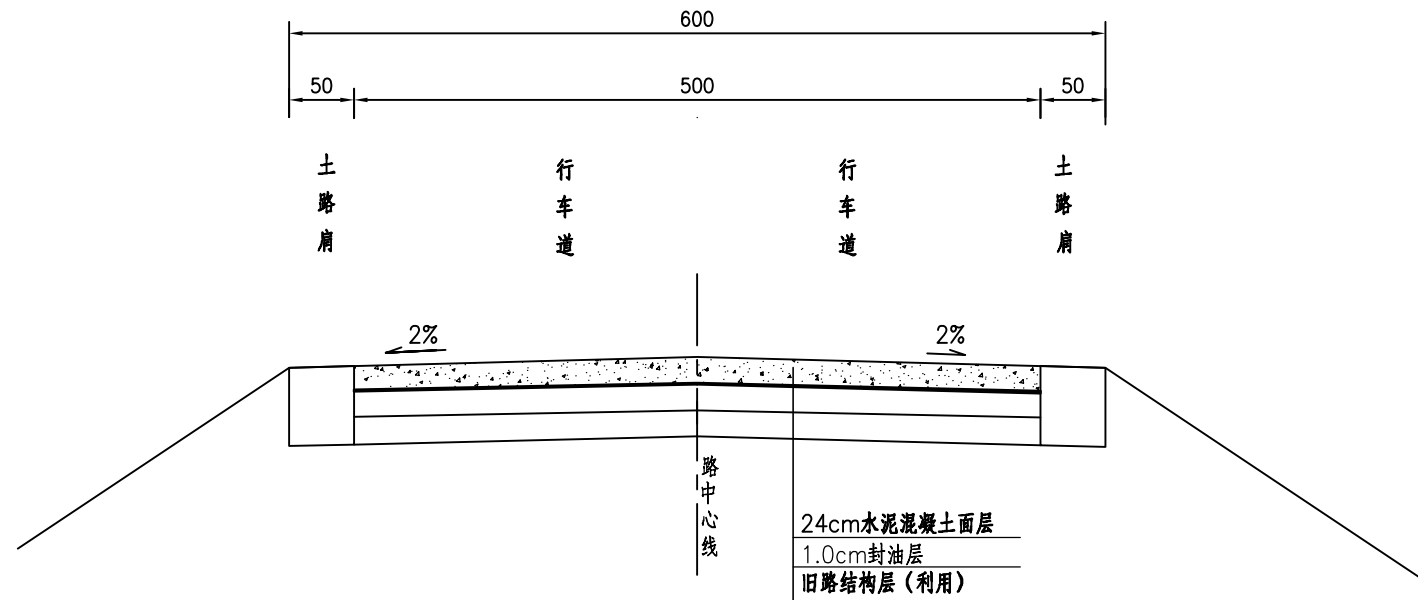
路面结构横断面图

- 1、本图尺寸以厘米计。
- 2、重建路面应接顺旧路。
- 3、桥头两侧路基宽度为6.0米，路面宽5.0米。
- 4、本桥那蒙侧道路路面结构按28米、西盛侧道路路面结构按12米挖除旧路面破损板块后恢复路面结构。
