良庆区那陈镇驮利大桥维修加固工程

施工图设计

桥梁全长：90.0m

设计说明

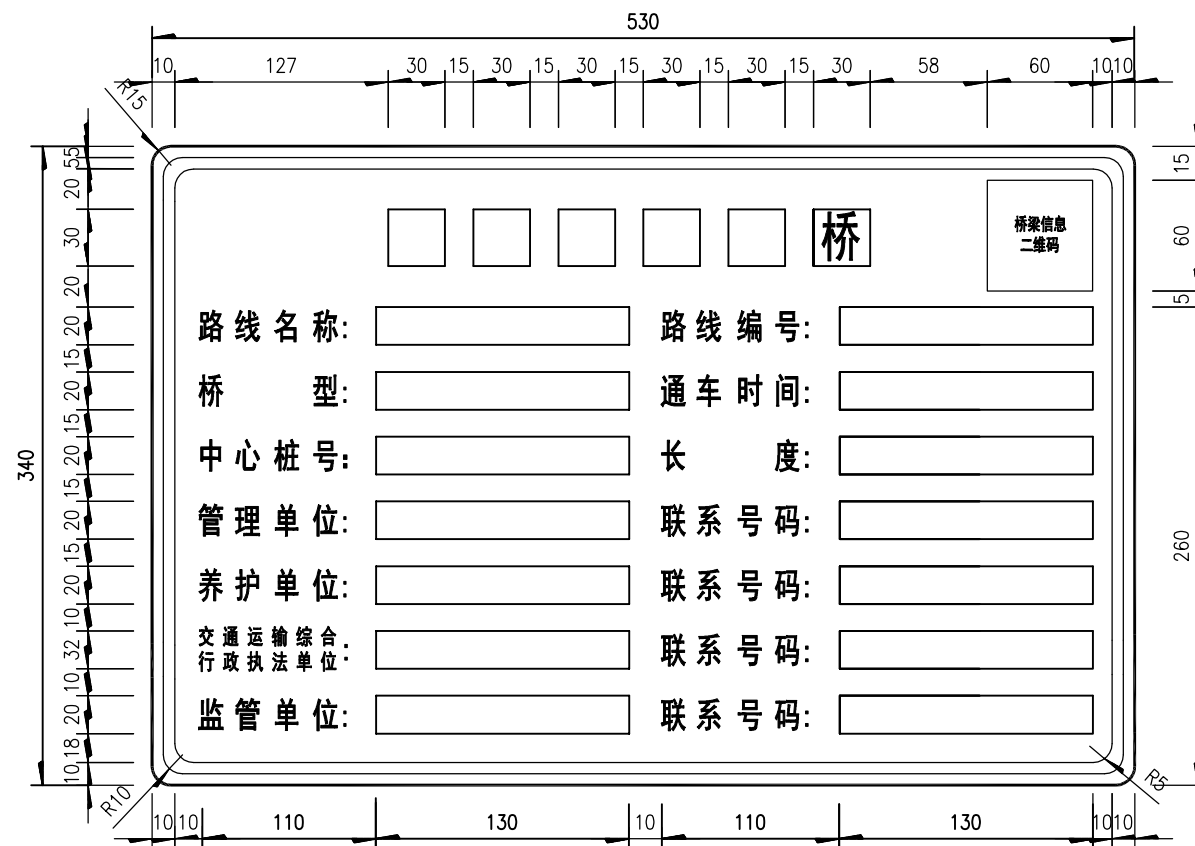
桥梁信息牌 (单位: mm)

1. 本图单位为毫米。
2. 版面为白底黑字白图案, 黑边框; 版面厚度3毫米。
3. 制作时参看《道路交通标志和标线》(GB 5768.2-2009)。
4. 此标志牌为桥梁信息公示牌, 附着于公路桥梁两端靠近桥头的行车方向右侧路基护栏上。
5. 标志的汉字、字母、数字等采用交通标志专用字体。
