广西 桂林市

湘江战役旧址——红军楼·南控土墙  
抢险维修工程勘察设计方案

二〇二三年三月

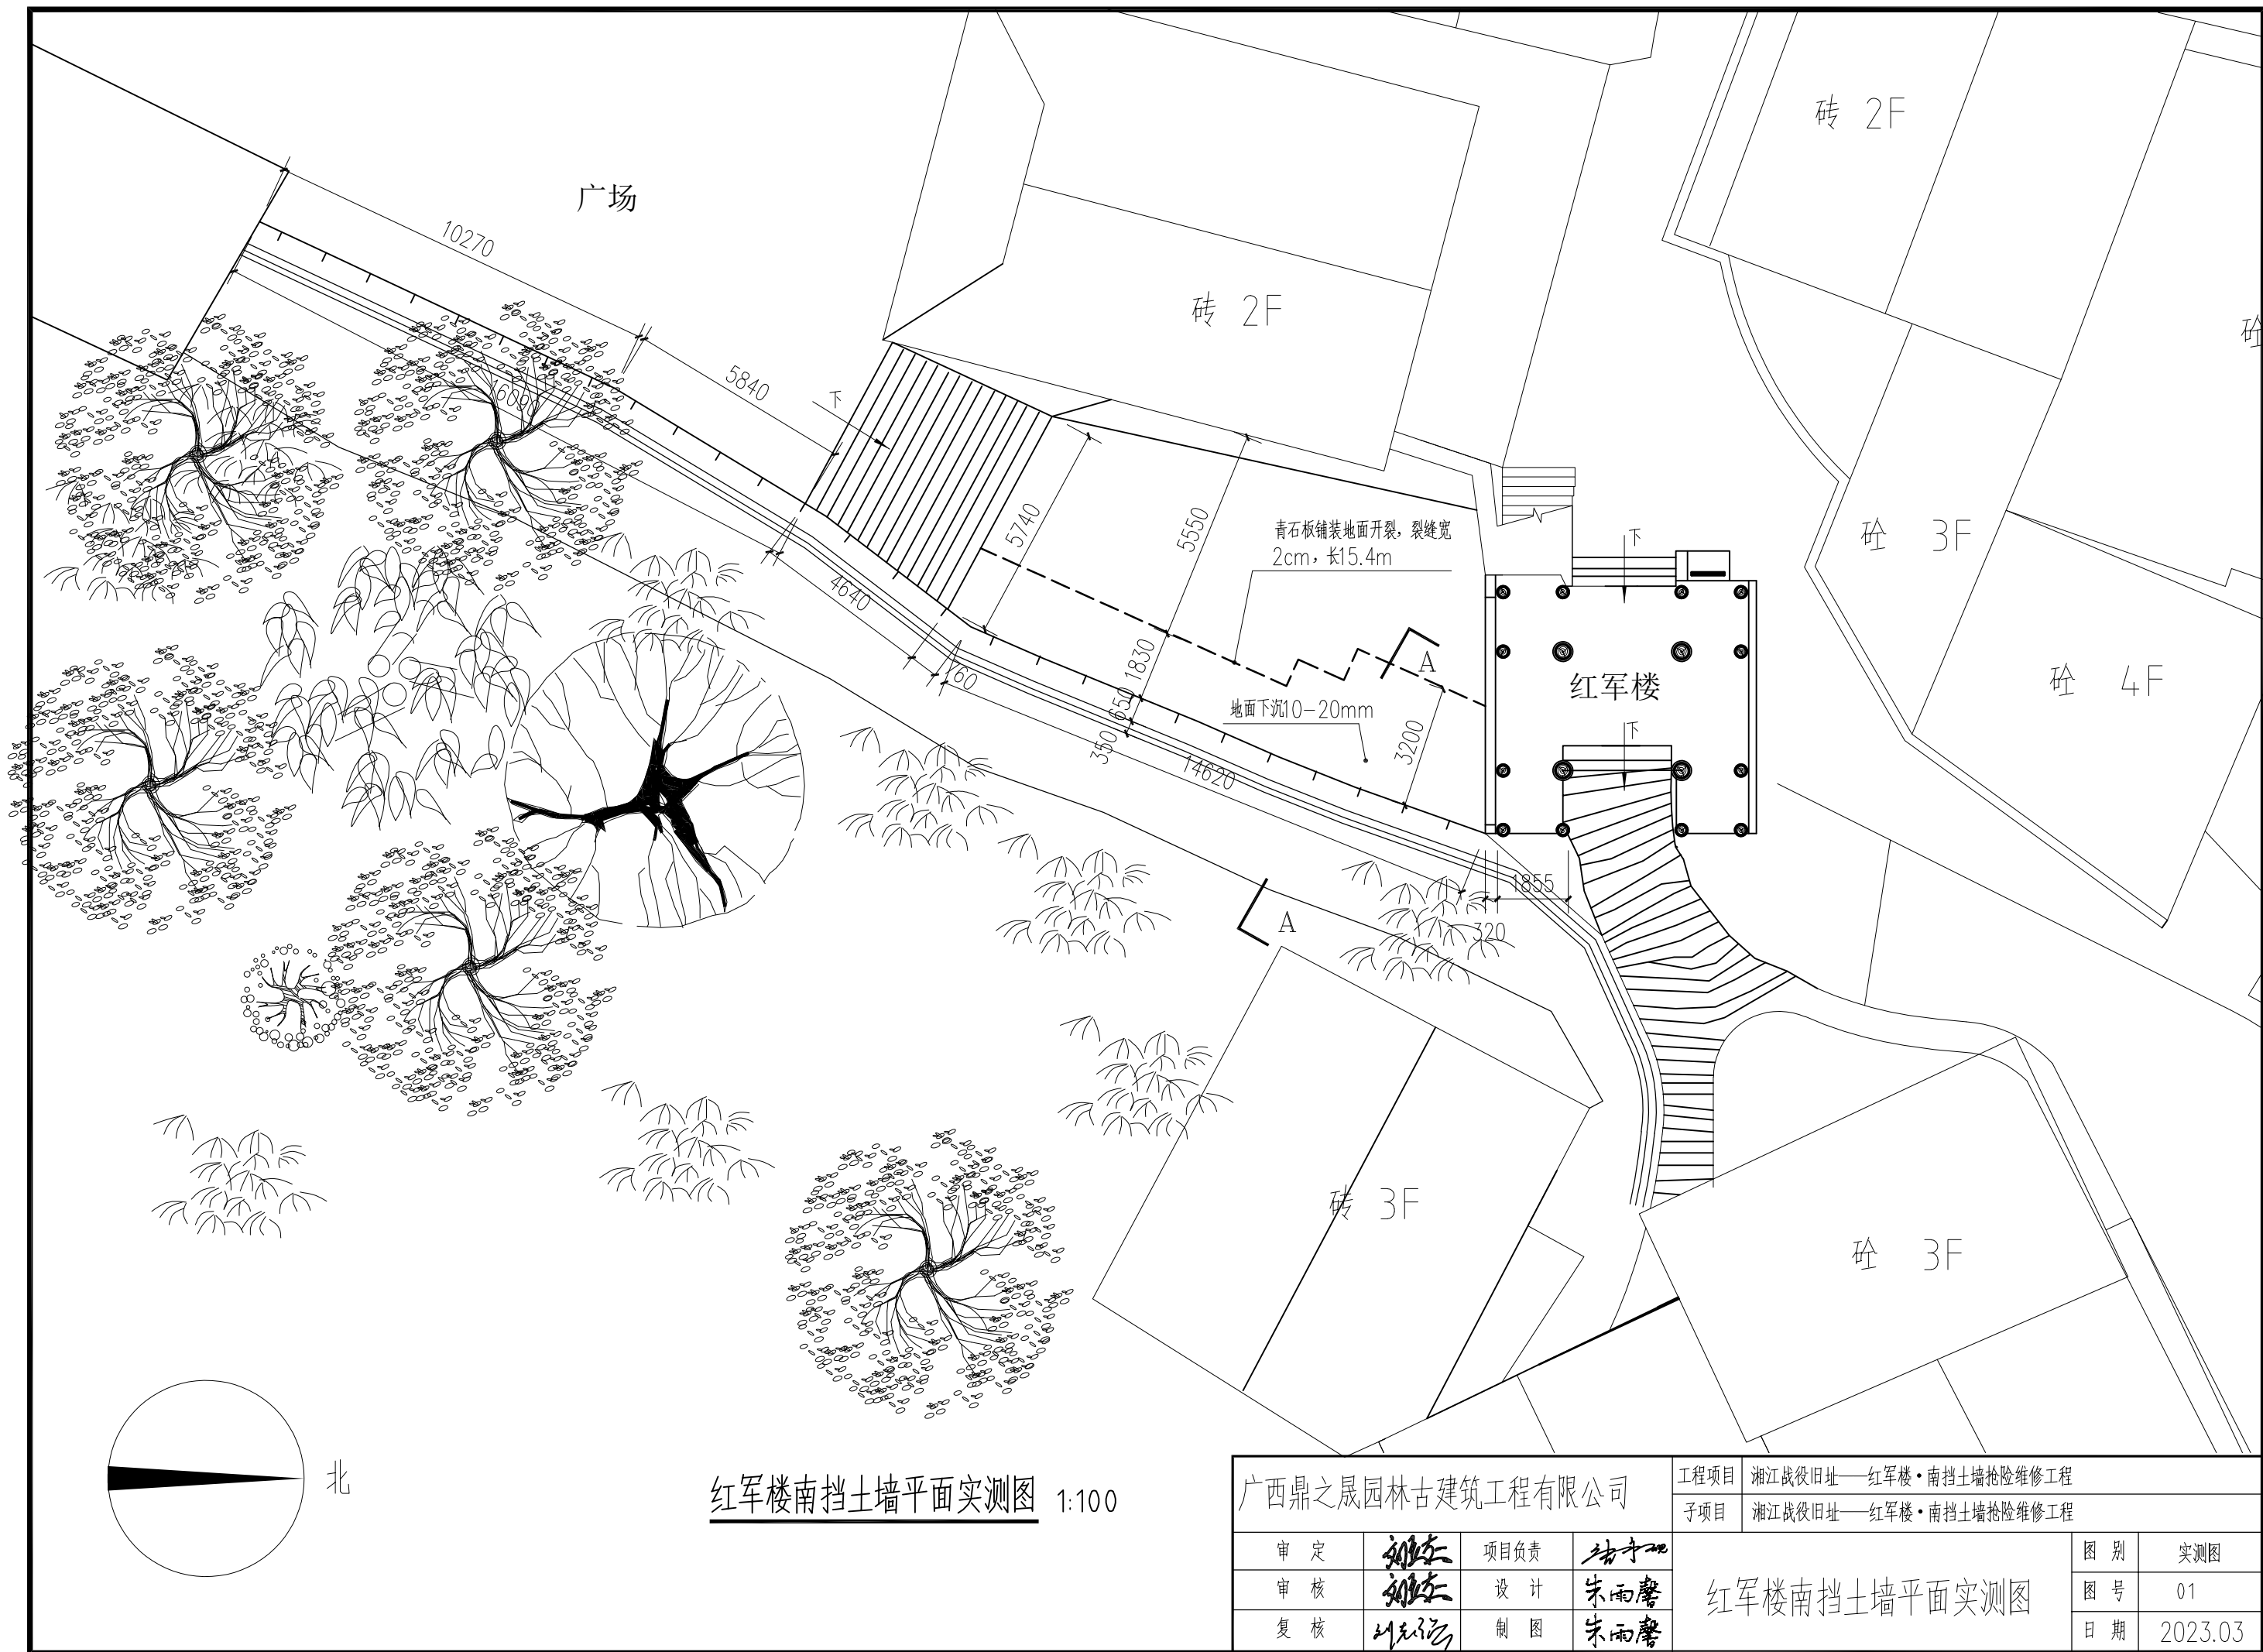
红军楼南挡土墙平面实测图 1:100

- ①挡土墙北端贯通开裂，裂缝长 3.12m，宽达 30mm，裂缝为上下错位。
- ②挡土墙开裂水土流失，内侧地面下沉 10-20mm，青石板铺装地面开裂，裂缝宽 2cm，长 15.4m。
- ③地基基础未见开裂。

经勘察发现，红军楼挡土墙北端贯通开裂，挡墙内回填土大量流失，导致地面严重下沉、断裂，对游客或红军楼存在安全隐患。病害随着时间的推移将进一步加重，存在随时倒塌的风险，需要尽快采取相应的修缮措施，保证文物的安全。
