# 广西桂林雁山园-- “雁山别墅”园门保护修缮及环境整治项目施工图设计

项目编号： 2025-0498  
项目阶段： 施工图设计  
项目专业： 文保

2025年11月

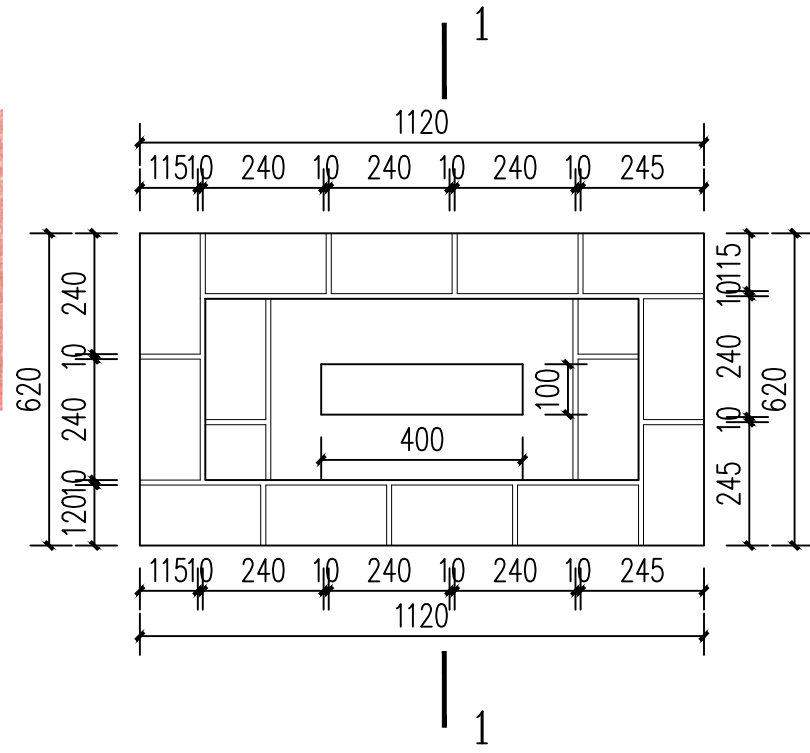
西侧地坪北侧置石详图 1:15

4.1.3 地面置石																	
西南角及北侧置石，两处置石均为2006年设置的近现代置石，因年代较近，既不符合历史风貌保护要求，也与园区历史环境不协调，故需将这两处置石予以拆除。																	
4.2 东侧地坪																	
4.2.1 块石路																	
（1）清理表面杂物：使用小型铲具、扫帚等工具，细致清除块石路表面生长青苔及堆积覆土，禁止使用高压水枪等冲击力过大的设备，防止损伤块石块。																	
（2）稳固松动石块：对松动石块清理其底部及周边的泥土、碎石等杂物，采用与原建筑相同或相近配比的石灰砂浆进行填缝加固，确保石块与基层紧密结合。
