贵港市港北区 2025 年度中央水利发展资金小型水库工程  
维修养护项目

# 技施设计图册

广西建川工程技术集团有限公司

二〇二五年八月

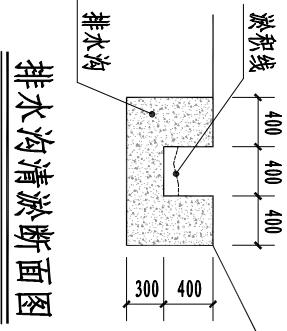
- 六深水库现状存在的问题: 大坝内外坝坡灌木杂草丛生, 排水沟淤积, 坝坡水位尺高程系统未更新; 闸门启闭机锈蚀。
- 六深水库本次维修养护实施内容: 坝坡灌木杂草清理3677.2m<sup>3</sup>(清除草根树根), 下游坝坡重新铺设草皮护坡1636m<sup>3</sup>(采用马尼拉草, 满铺率100%, 成活率90%), 排水沟清淤129.6m, 水位尺维修水位尺维修(更新高程标尺, 水位尺桩顶标注对应高程), 水库特征水位标注(水位尺旁边标注, 标注内容: 正常蓄水位144.25m, 设计洪水位144.69m, 校核洪水位144.94m); 放水塔闸门启闭机维修养护(除锈、防腐, 转动部件润滑等); 购置巡查物资(雨伞、雨衣、水鞋、手电筒各2套)。

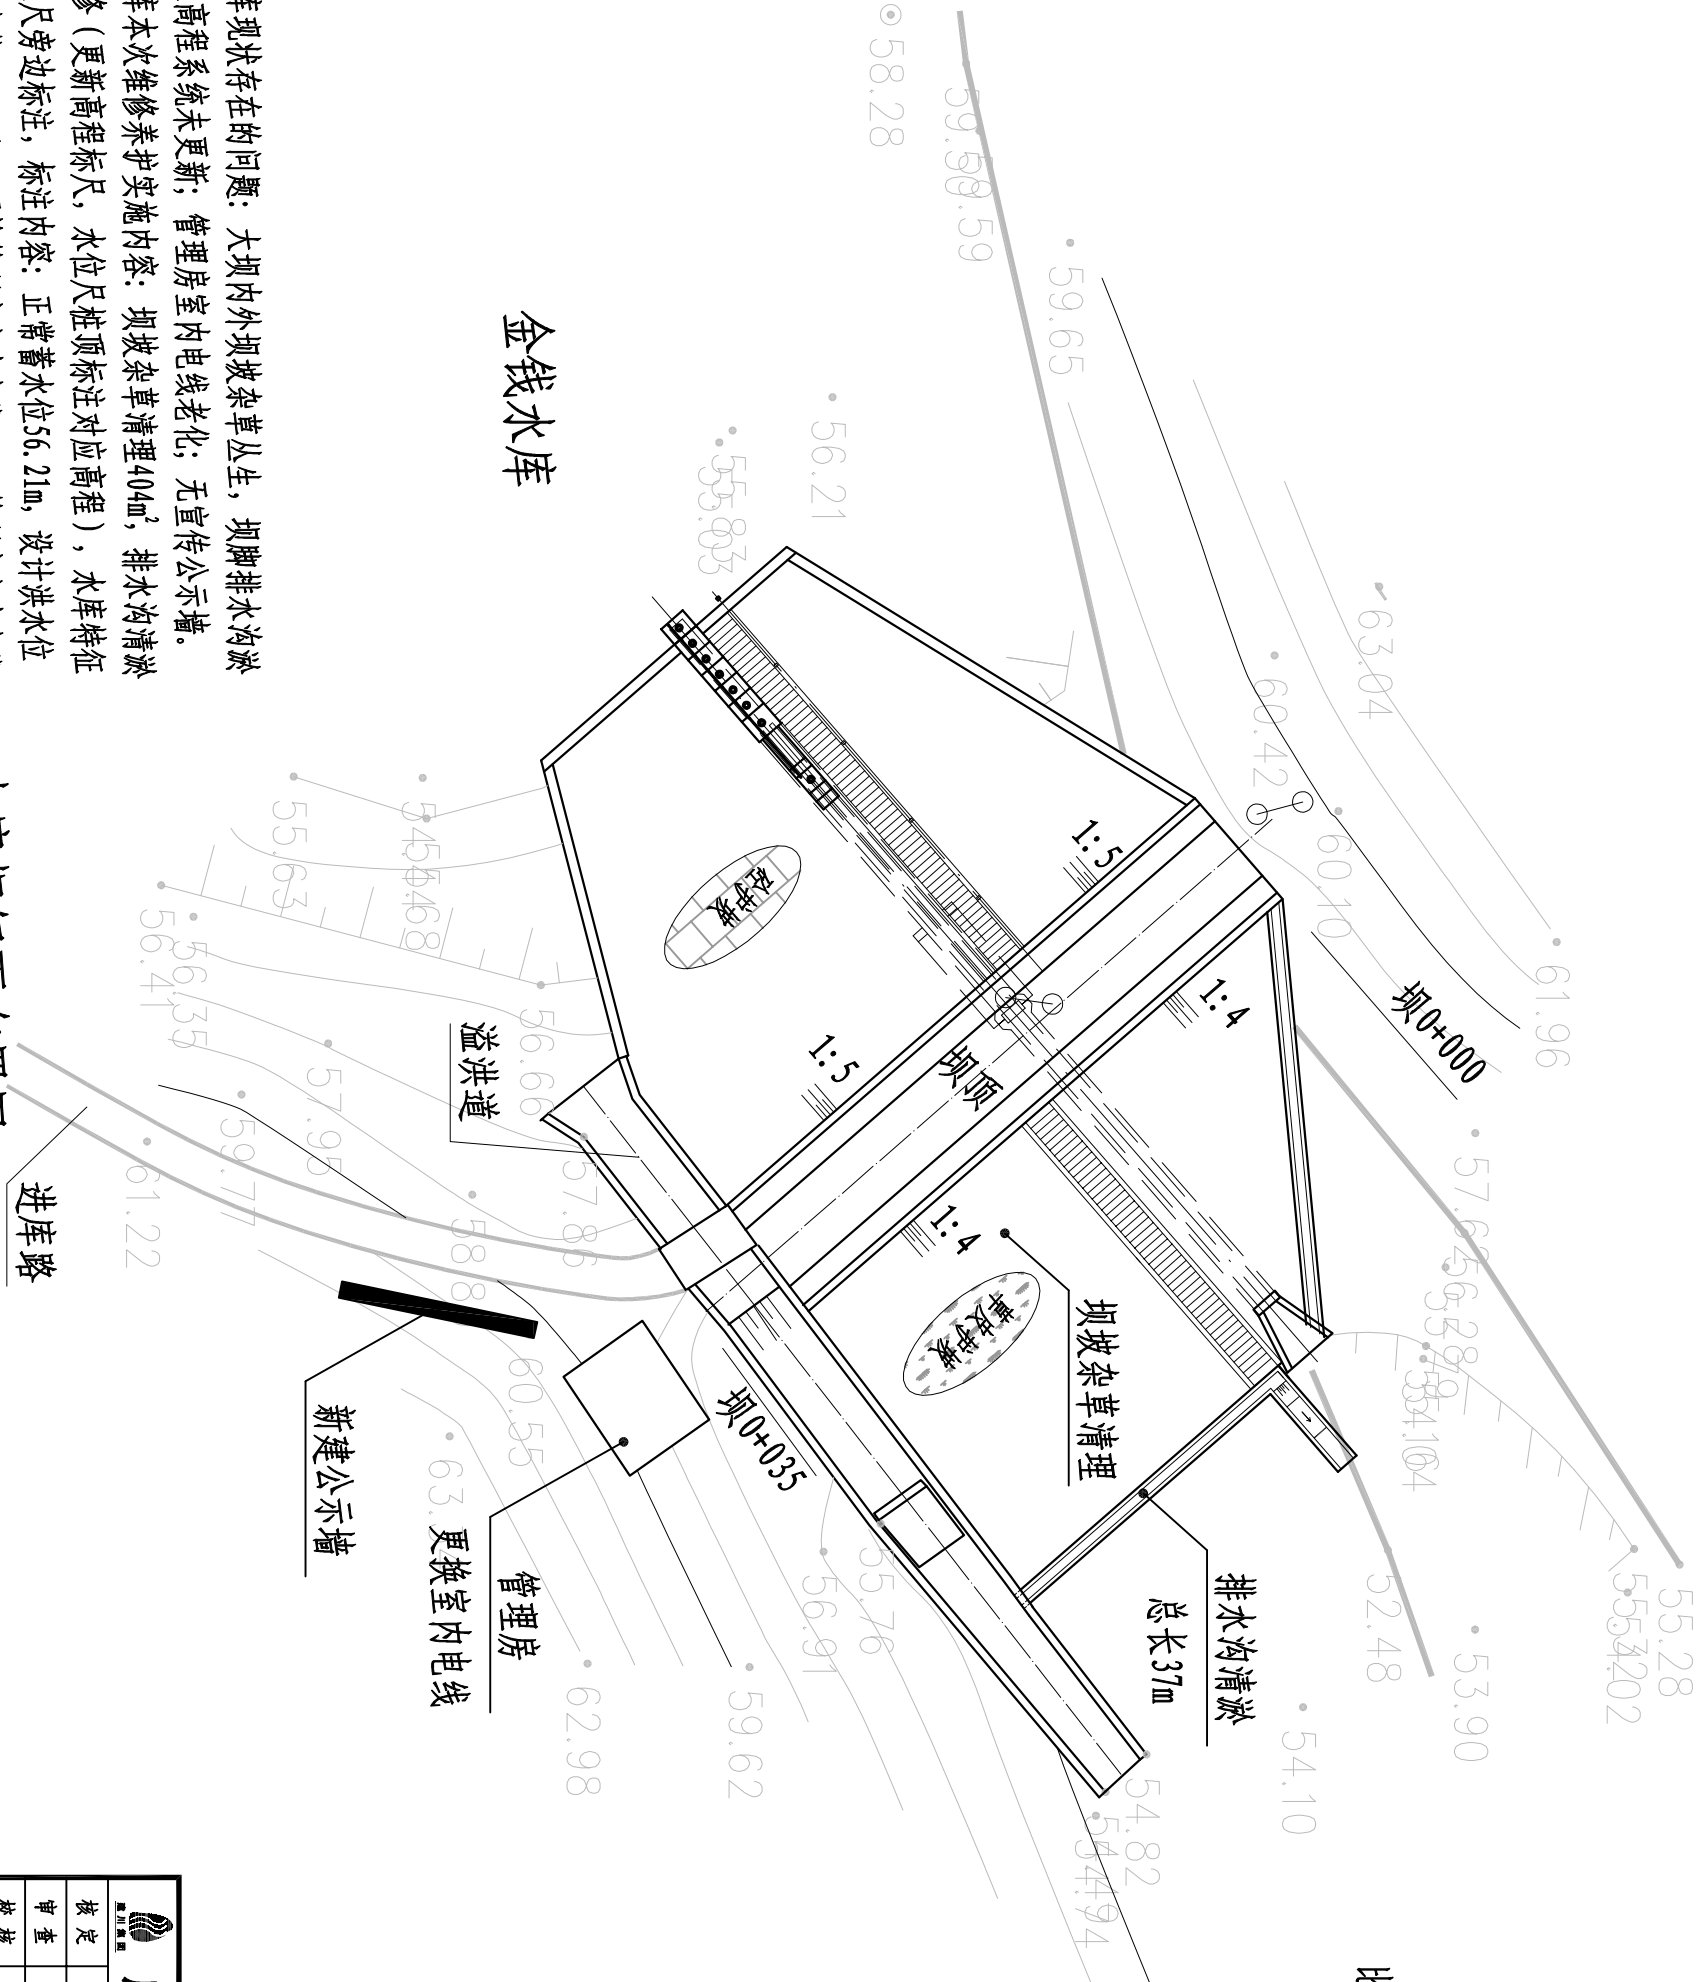
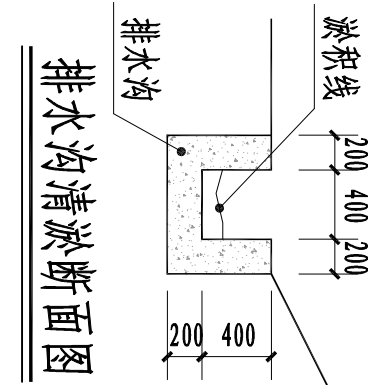
水库枢纽面布置图

- 金钱水库现状存在的问题: 大坝内外坝坡杂草丛生, 坝脚排水沟淤积, 坝坡水位尺高程系统未更新; 管理房室内电线老化; 无宣传公示墙。
- 金钱水库本次维修保养实施内容: 坝坡杂草清理404m<sup>2</sup>, 排水沟清淤37m, 水位尺维修(更新高程标尺, 水位尺桩顶标注对应高程), 水库特征水位标注(水位尺旁边标注, 标注内容: 正常蓄水位56.21m, 设计洪水水位56.63m, 校核洪水水位56.94m); 更换管理房室内电线30m, 管理房室内电线明敷, 采用BV-6mm<sup>2</sup>线缆, 电线按原电线走线布置; 新建公示墙1座。购置巡查物资(雨伞、雨衣、水鞋、手电筒各2套)。

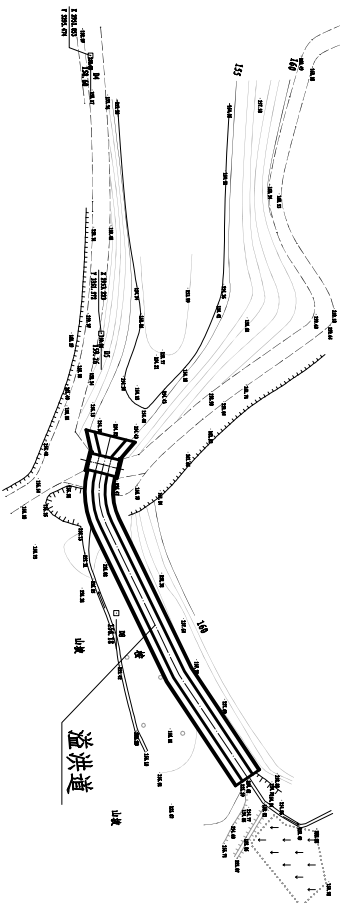
水库枢纽平面布置图

说明:  
1、六架水库现状存在的问题: 大坝内外坝坡杂草丛生, 坝脚排水沟淤积, 坝坎水位尺高程系统未更新; 管理房门口无雨棚; 无宣传公示墙。

2、六架水库本次维修保养实施内容: 大坝坡杂草清理2144m<sup>2</sup>, 排水沟清淤12.5m, 水位尺维修(更新高程标尺, 水位尺桩顶标注对应高程), 水库特征水位标注(水位尺旁边边标注, 标注内容: 正常蓄水位155.20m, 设计洪水位156.12m, 校核洪水位156.41m); 管理房门前搭建钢架雨棚, 面积24.3m<sup>2</sup>; 新建公示墙1座。购置巡查物资(雨伞、雨衣、水鞋、手电筒各2套)。

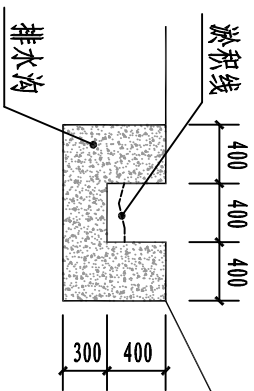
排水沟清淤断面图

- 1、银山水库现状存在的问题: 大坝内外坝坡杂草丛生, 坝脚排水沟淤积; 坝顶路面未硬化; 坝坡水位尺高程系统未更新; 闸门启闭机锈蚀; 防汛道路局部路段崩塌; 无宣传公示墙。
- 2、银山水库本次维修保养实施内容: 坝坡杂草清理4917m<sup>2</sup>, 排水沟清淤327m, 坝顶路面硬化278m, 水位尺维修(更新高程标尺, 水位尺桩顶标注对应高程), 水库特征水位标注(水位尺旁边标注, 标注内容: 正常蓄水位186.24m, 设计洪水位187.37m, 校核洪水位187.92m); 放水塔闸门启闭机维修保养(除锈、防腐, 转动部件润滑等); 防汛道路修复15.5m; 新建公示墙1座。购置巡查物资(雨伞、雨衣、水鞋、手电筒各2套)。
- 3、道路设计速度20km/h。路面不设纵缝, 每5m设置一道横向伸缩缝, 伸缩缝采用通缝, 缝宽20mm, 沥青填缝。路面浇筑完成砼抗压强度达到40%时开始进行刻槽, 采用等距刻槽, 槽间距15mm, 槽宽3mm, 槽深5mm。
- 4、墙背填土压实度0.91, 挡墙基础地基承载力要求不小于150Kpa。

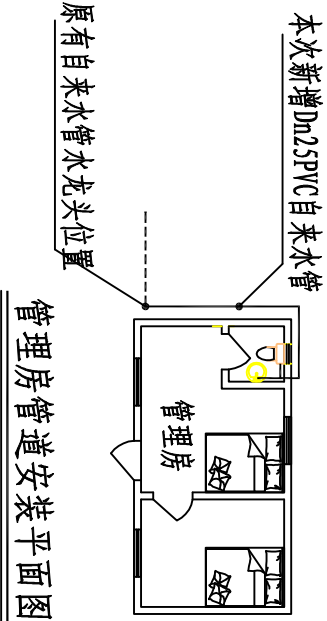
1、社坛水库现状存在的问题: 大坝内外坝坡杂草丛生, 排水沟淤积, 坝坡水位尺高程系统未更新; 管理房室内未接通自来水; 无宣传公示墙。

2、社坛水库本次维修保养实施内容: 坝坡杂草清理2733m<sup>2</sup>, 排水沟清淤337m, 水位尺维修(更新高程标尺, 水位尺桩顶标注对应高程), 水库特征水位标注(水位尺旁边标注, 标注内容: 正常蓄水位60.99m, 设计洪水位61.40m, 校核洪水位61.63m); 管理房安装Dn25PVC自来水管20m及水龙头等配件; 新建公示墙1座。购置巡查物资(雨伞、雨衣、水鞋、手电筒各2套)。

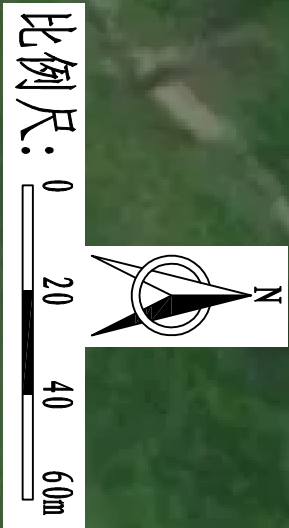
1、前进水库现状存在的问题: 主副坝内外坡杂草丛生, 坝脚排水沟淤积, 坝坡水位尺高程系统未更新; 放水塔闸门、闸槽锈蚀破损漏水严重; 无宣传公示墙。

2、前进水库本次维修养护实施内容: 主坝坝坡杂草清理5344m<sup>2</sup>, 排水沟清淤300m, 水位尺维修(更新高程标尺, 水位尺桩顶标注对应高程), 水库特征水位标注(水位尺旁边标注, 标注内容: 正常蓄水位70.40m, 设计洪水位70.93m, 校核洪水位71.16m); 副坝坝坡杂草清理1026m<sup>2</sup>, 排水沟清淤148m; 放水塔更换闸槽; 新建公示墙1座。购置巡查物资(雨伞、雨衣、水鞋、手电筒各2套)。
