# 湘江战役旧址——红军楼·南挡土墙 抢险维修工程勘察设计方案

建设单位：龙胜各族自治县文物管理所

设计单位：广西文物保护研究设计中心

二〇二三年三月

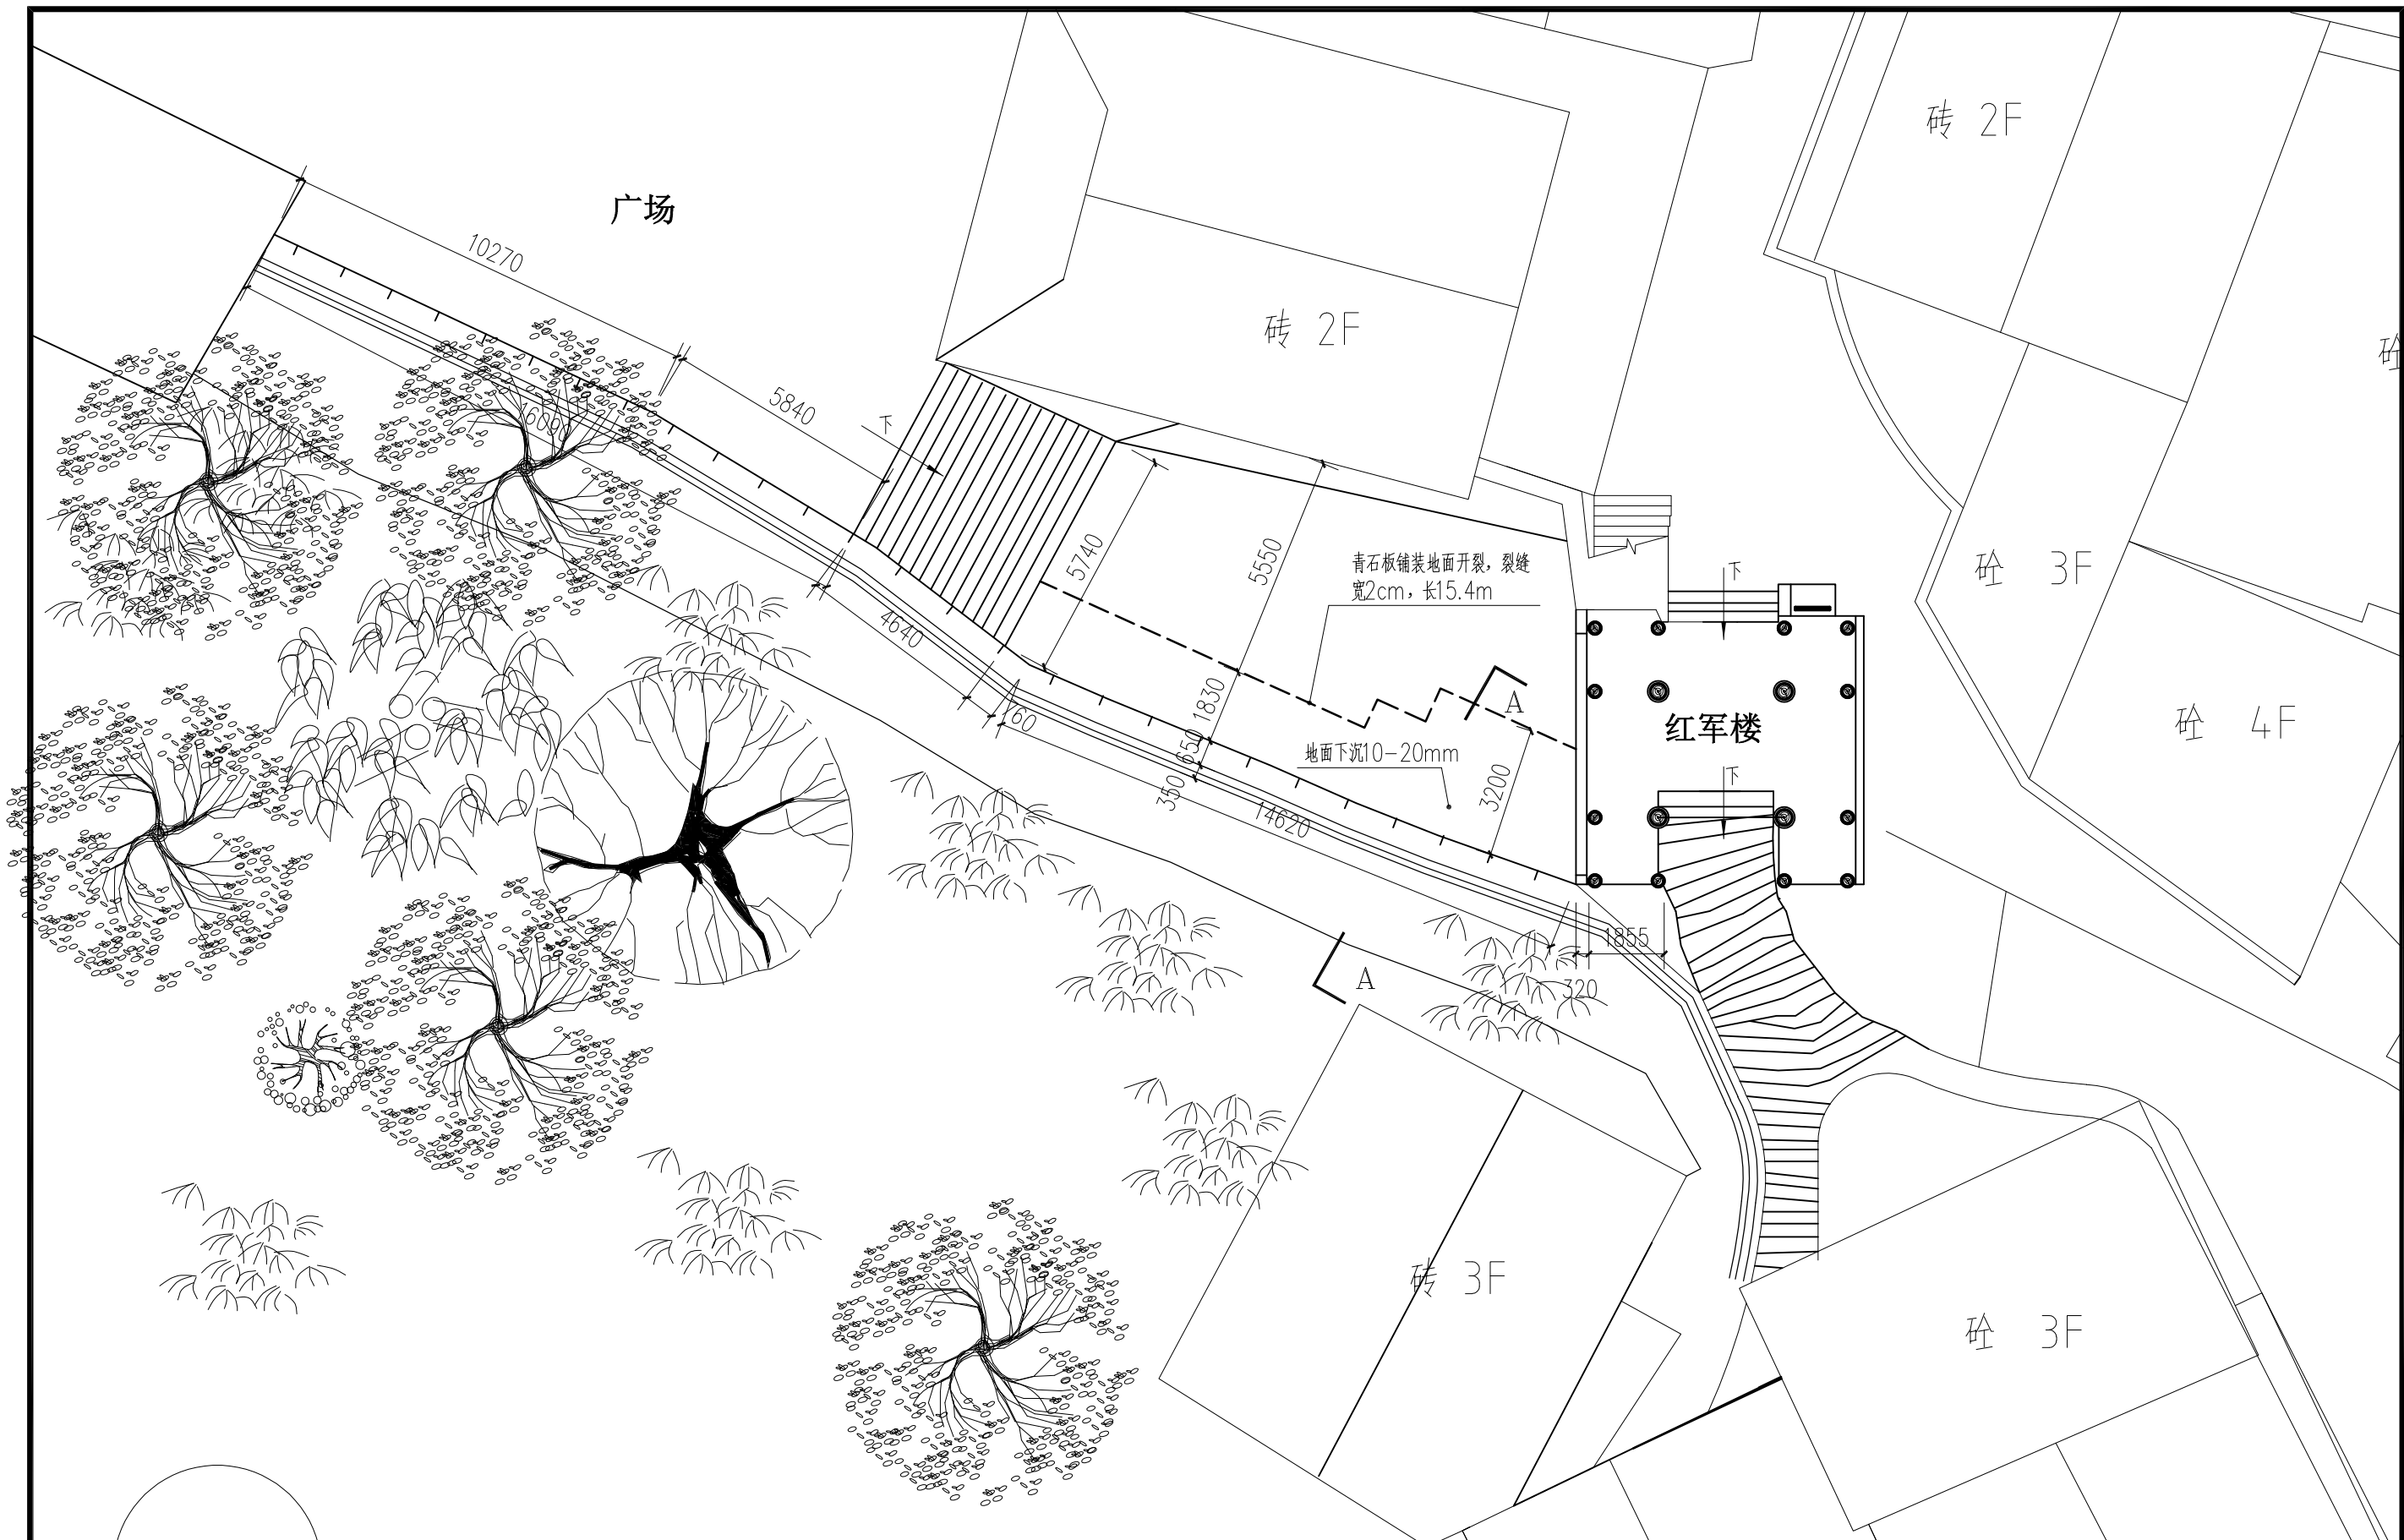
红军楼南挡土墙平面实测图 1:100

- ①挡土墙北端贯通开裂，裂缝长 3.12m，宽达 30mm，裂缝为上下错位。
- ②挡土墙开裂水土流失，内侧地面下沉 10-20mm，青石板铺装地面开裂，裂缝宽 2cm，长 15.4m。
- ③地基基础未见开裂。

经勘察发现，红军楼挡土墙北端贯通开裂，挡墙内回填土大量流失，导致地面严重下沉、断裂，对游客或红军楼存在安全隐患。病害随着时间的推移将进一步加重，存在随时倒塌的风险，需要尽快采取相应的修缮措施，保证文物的安全。

③采用 M7.5 水泥砂浆拆砌维修开裂的挡土墙，墙面用 1:2 水泥砂浆勾凹缝。

⑤采用 1：3 干硬性水泥重新铺装青石板地面，补配损坏的石板，恢复至原地面标高。
