广西壮族自治区文物保护单位

# 广西兴安县唐家大屋修缮工程勘察设计方案

广西鼎之晟园林古建筑工程有限公司

编制日期：2021年05月

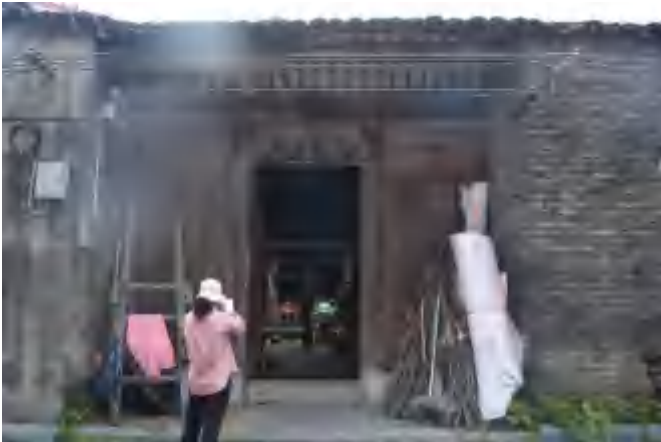
| 照片—1：唐家一号院正面现状 | 照片—2：唐家一号院西面现状 | 照片—3：唐家一号院背面现状 | 照片—4：唐家一号院东面现状 |

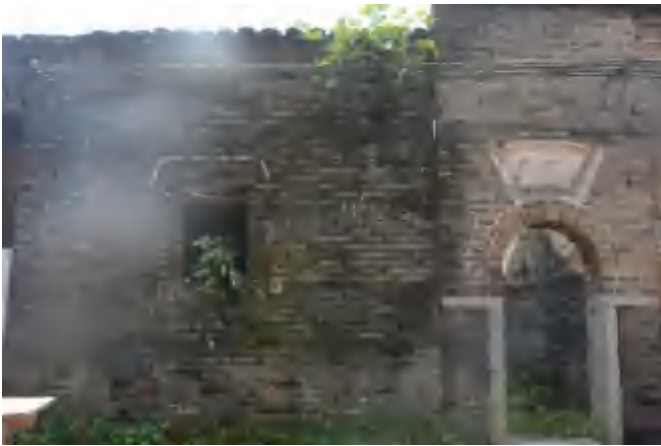
| 照片—5： 唐家一号院直棖窗现状 | 照片—6： 唐家一号院一进院明间青砖地面潮湿滋生青苔，地面坑洼不平 | 照片—7： 唐家一号院明间穿斗式梁架现状 | 照片—8： 唐家一号院一进院东次间内墙抹白灰，天花板上和其余墙体后加塑料膜 |

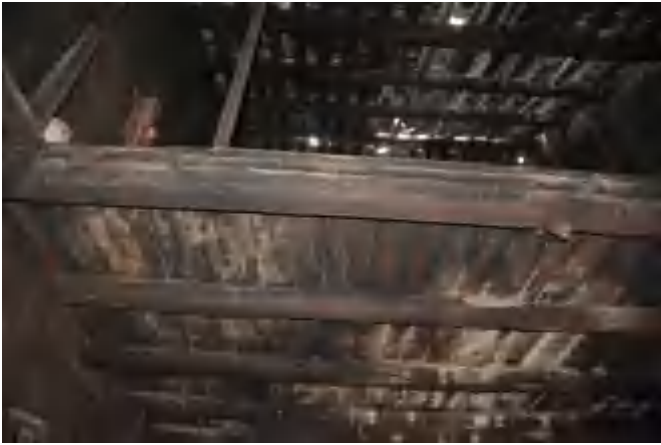
| 照片—9： 唐家一号院一进院西次间楼板、椽板糟朽严重，布满雨渍 | 照片—10： 唐家一号院天井 1 西侧厢房现状 | 照片—11： 唐家一号院天井 1 西侧厢房内墙抹白灰，天花板后加塑料膜 | 照片—12： 唐家一号院天井 1 东侧厢房内部现状 |

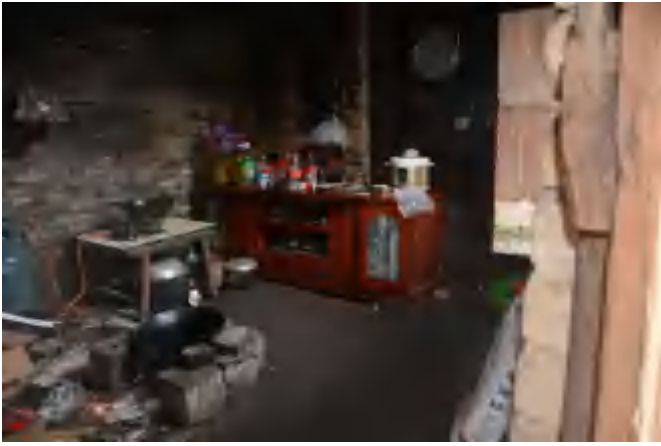
| 照片—13： 唐家一号院天井 1 东侧厢房内部现 | 照片—14： 唐家一号院二进院穿斗式梁架 | 照片—15： 唐家一号院二进院次间楼板楼楞糟 | 照片—16： 唐家一号院二进院次间堆满杂物 |

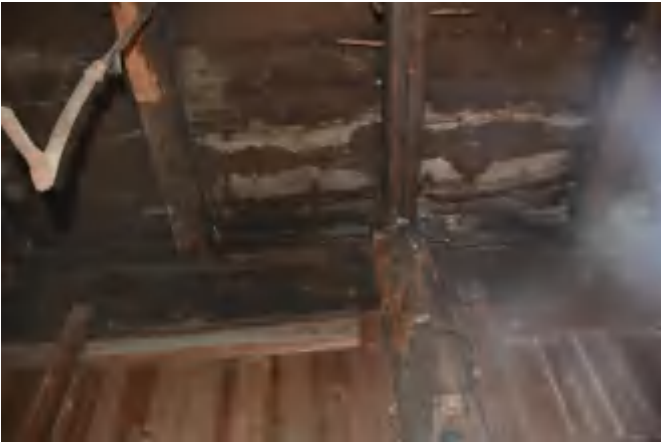
| 状 | | 朽严重 | |

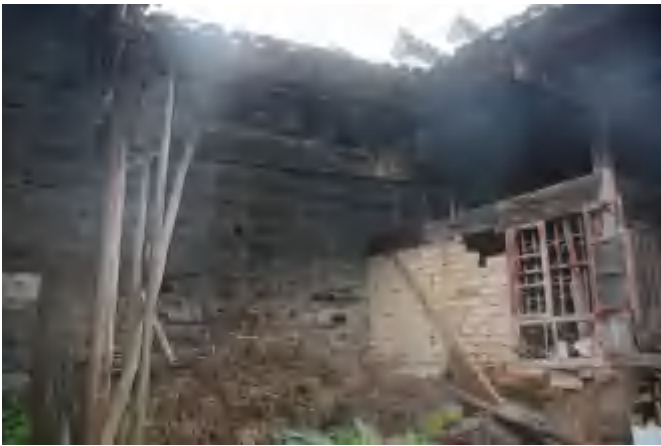
| 状 | | 朽严重 | |
|---|---|---|---|
| 照片—17：唐家一号院天井 2 西侧厢房现状 | 照片—18：唐家一号院天井 2 东侧厢房现状 | 照片—19：唐家一号院三进院穿斗式梁架现状 | 照片—20：唐家一号院三进院明间青砖地面潮湿滋生青苔、杂草，地面坑洼不平 |

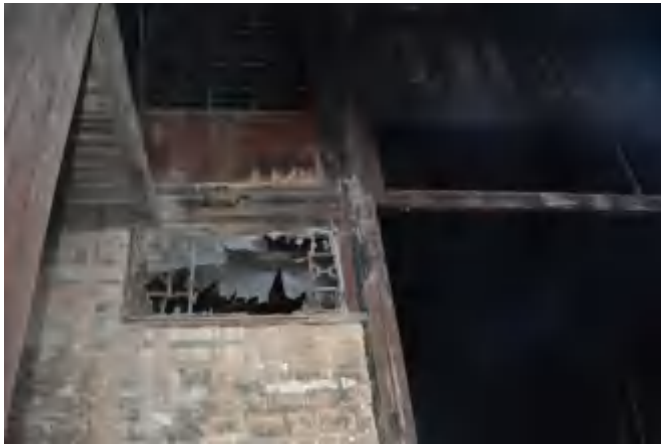
| 状 | | 朽严重 | |
|---|---|---|---|
| 照片—21：唐家一号院三进院次间楼楞楼板糟朽严重 | 照片—22：唐家一号院三进院花格窗残损 | 照片—23：唐家一号院三进院柱子糟朽、开裂 | 照片—24：唐家一号院三进院明间后加土坯砖墙隔断 |

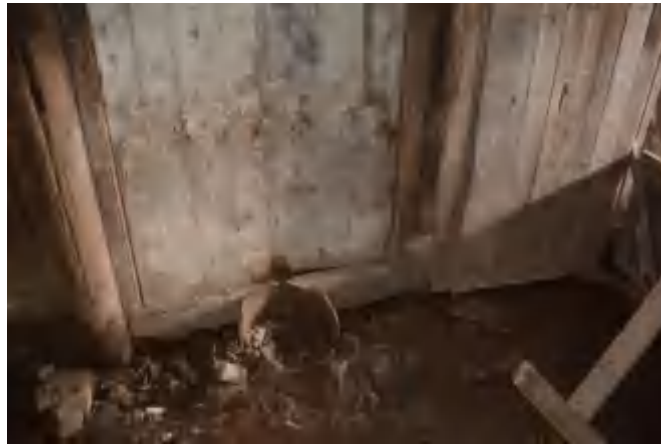
| 建筑部位 | 原状基本做法 | 残损情况 | 残损原因 |
|---|---|---|---|
| 柱、柱础 | (1) 明间木柱均为杉木圆柱，柱径为 220mm，共 30 根，柱础为圆鼓形的灰岩柱础。<br>(2) 厢房木柱为杉木圆柱，柱径为 220mm ，共 2 根，柱础为方形柱础；西厢房木柱为杉木圆柱，柱径为 220mm ，共 2 根，柱础为后加方形砖柱子。<br>(3) 天井 2 旁厢房柱子为梅花柱，柱径为 70mm，共 4 根柱子，柱础为方形灰岩柱础。 | (1) 一进院：Z3、Z4、Z5 木柱糟朽严重，整根多处开裂。<br>(2) 二进院：木柱底部糟朽泛白，Z16 开裂严重, 裂缝约 5mm，Z24 多处虫蛀。<br>(3) 三进院：木柱糟朽严重，Z29 开裂严重，柱子后期被居民钉钉子；Z35 多处开裂，多处虫蛀；Z37 开裂严重。<br>(4) 天井 1 旁西厢房木柱底部糟朽严重，Z13 底部糟朽深度约为 1/4 柱径，高度约 0.6m，柱础无存；Z14 顶部糟朽深度约 1/5 柱径，高度约 0.5m，木柱整根开裂，裂缝宽度约 5mm，柱础无存。东厢房木柱底部糟朽严重，Z11 糟朽深度约为 1/3 柱径，高度约 0.9m，柱础无存；Z12 底部糟朽深度约 1/3 柱径，高度约 0.3m，柱础为后加石块。<br>(5) 天井 2 旁西厢房柱子开裂严重，开裂长度为 3.9m，裂缝最宽 10mm，柱子底部糟朽严重；外边原柱子无存，现存柱子为后加柱子，糟朽严重。天井 2 旁东厢房柱子柱子底部糟朽严重，糟朽深度约为 1/4 柱径，高度约为 260mm。 | 年久失修<br>自然糟朽<br>白蚁侵蚀 |

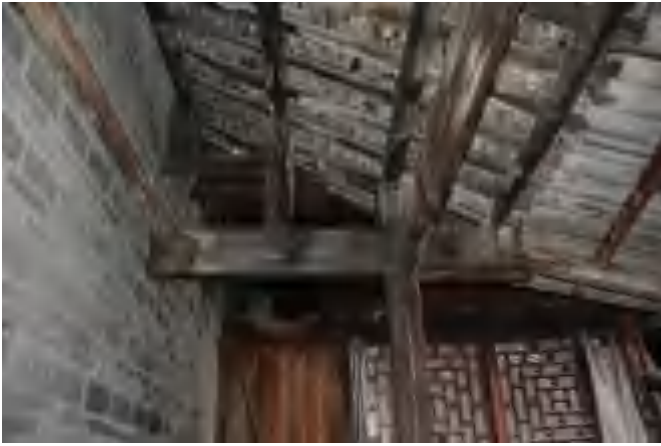
| 照片一29：唐家二号院1天井过廊梁架 | 照片一30：唐家二号院厅堂水泥地面 | 照片一31：唐家二号院次间墙体抹白灰，天花板后加布 | 照片一32：唐家二号院一进院后堂现状 |

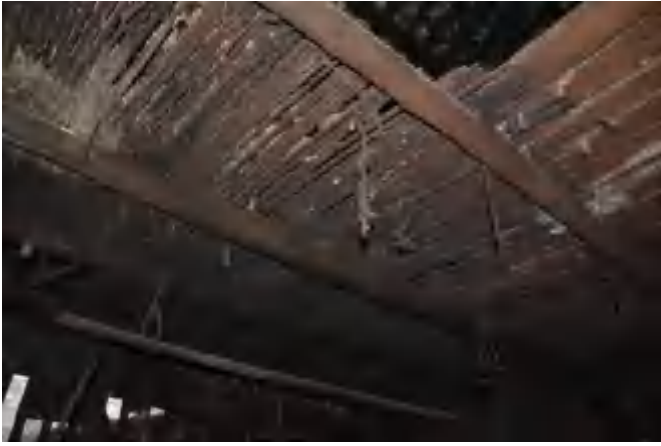
| 照片一33：唐家二号院一进院后堂天花板 | 照片一34：唐家二号院第一进院穿斗式梁架 | 照片一35：唐家二号院1天井现状 | 照片一36：唐家二号院2天井现状 |

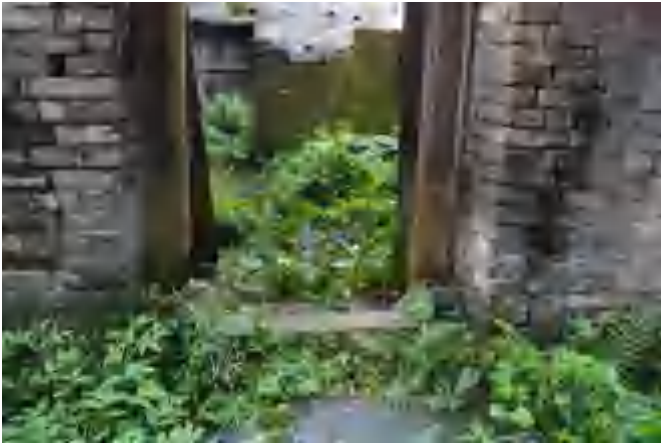
| 照片一37：唐家二号院第二进东侧门墙体开裂 | 照片一38：唐家二号院天井杂草丛生，过廊无存 | 照片一39：唐家二号院第一进院后檐墙被封堵门洞 | 照片一40：唐家二号院第二进院次间楼板楼楞糟朽严重 |

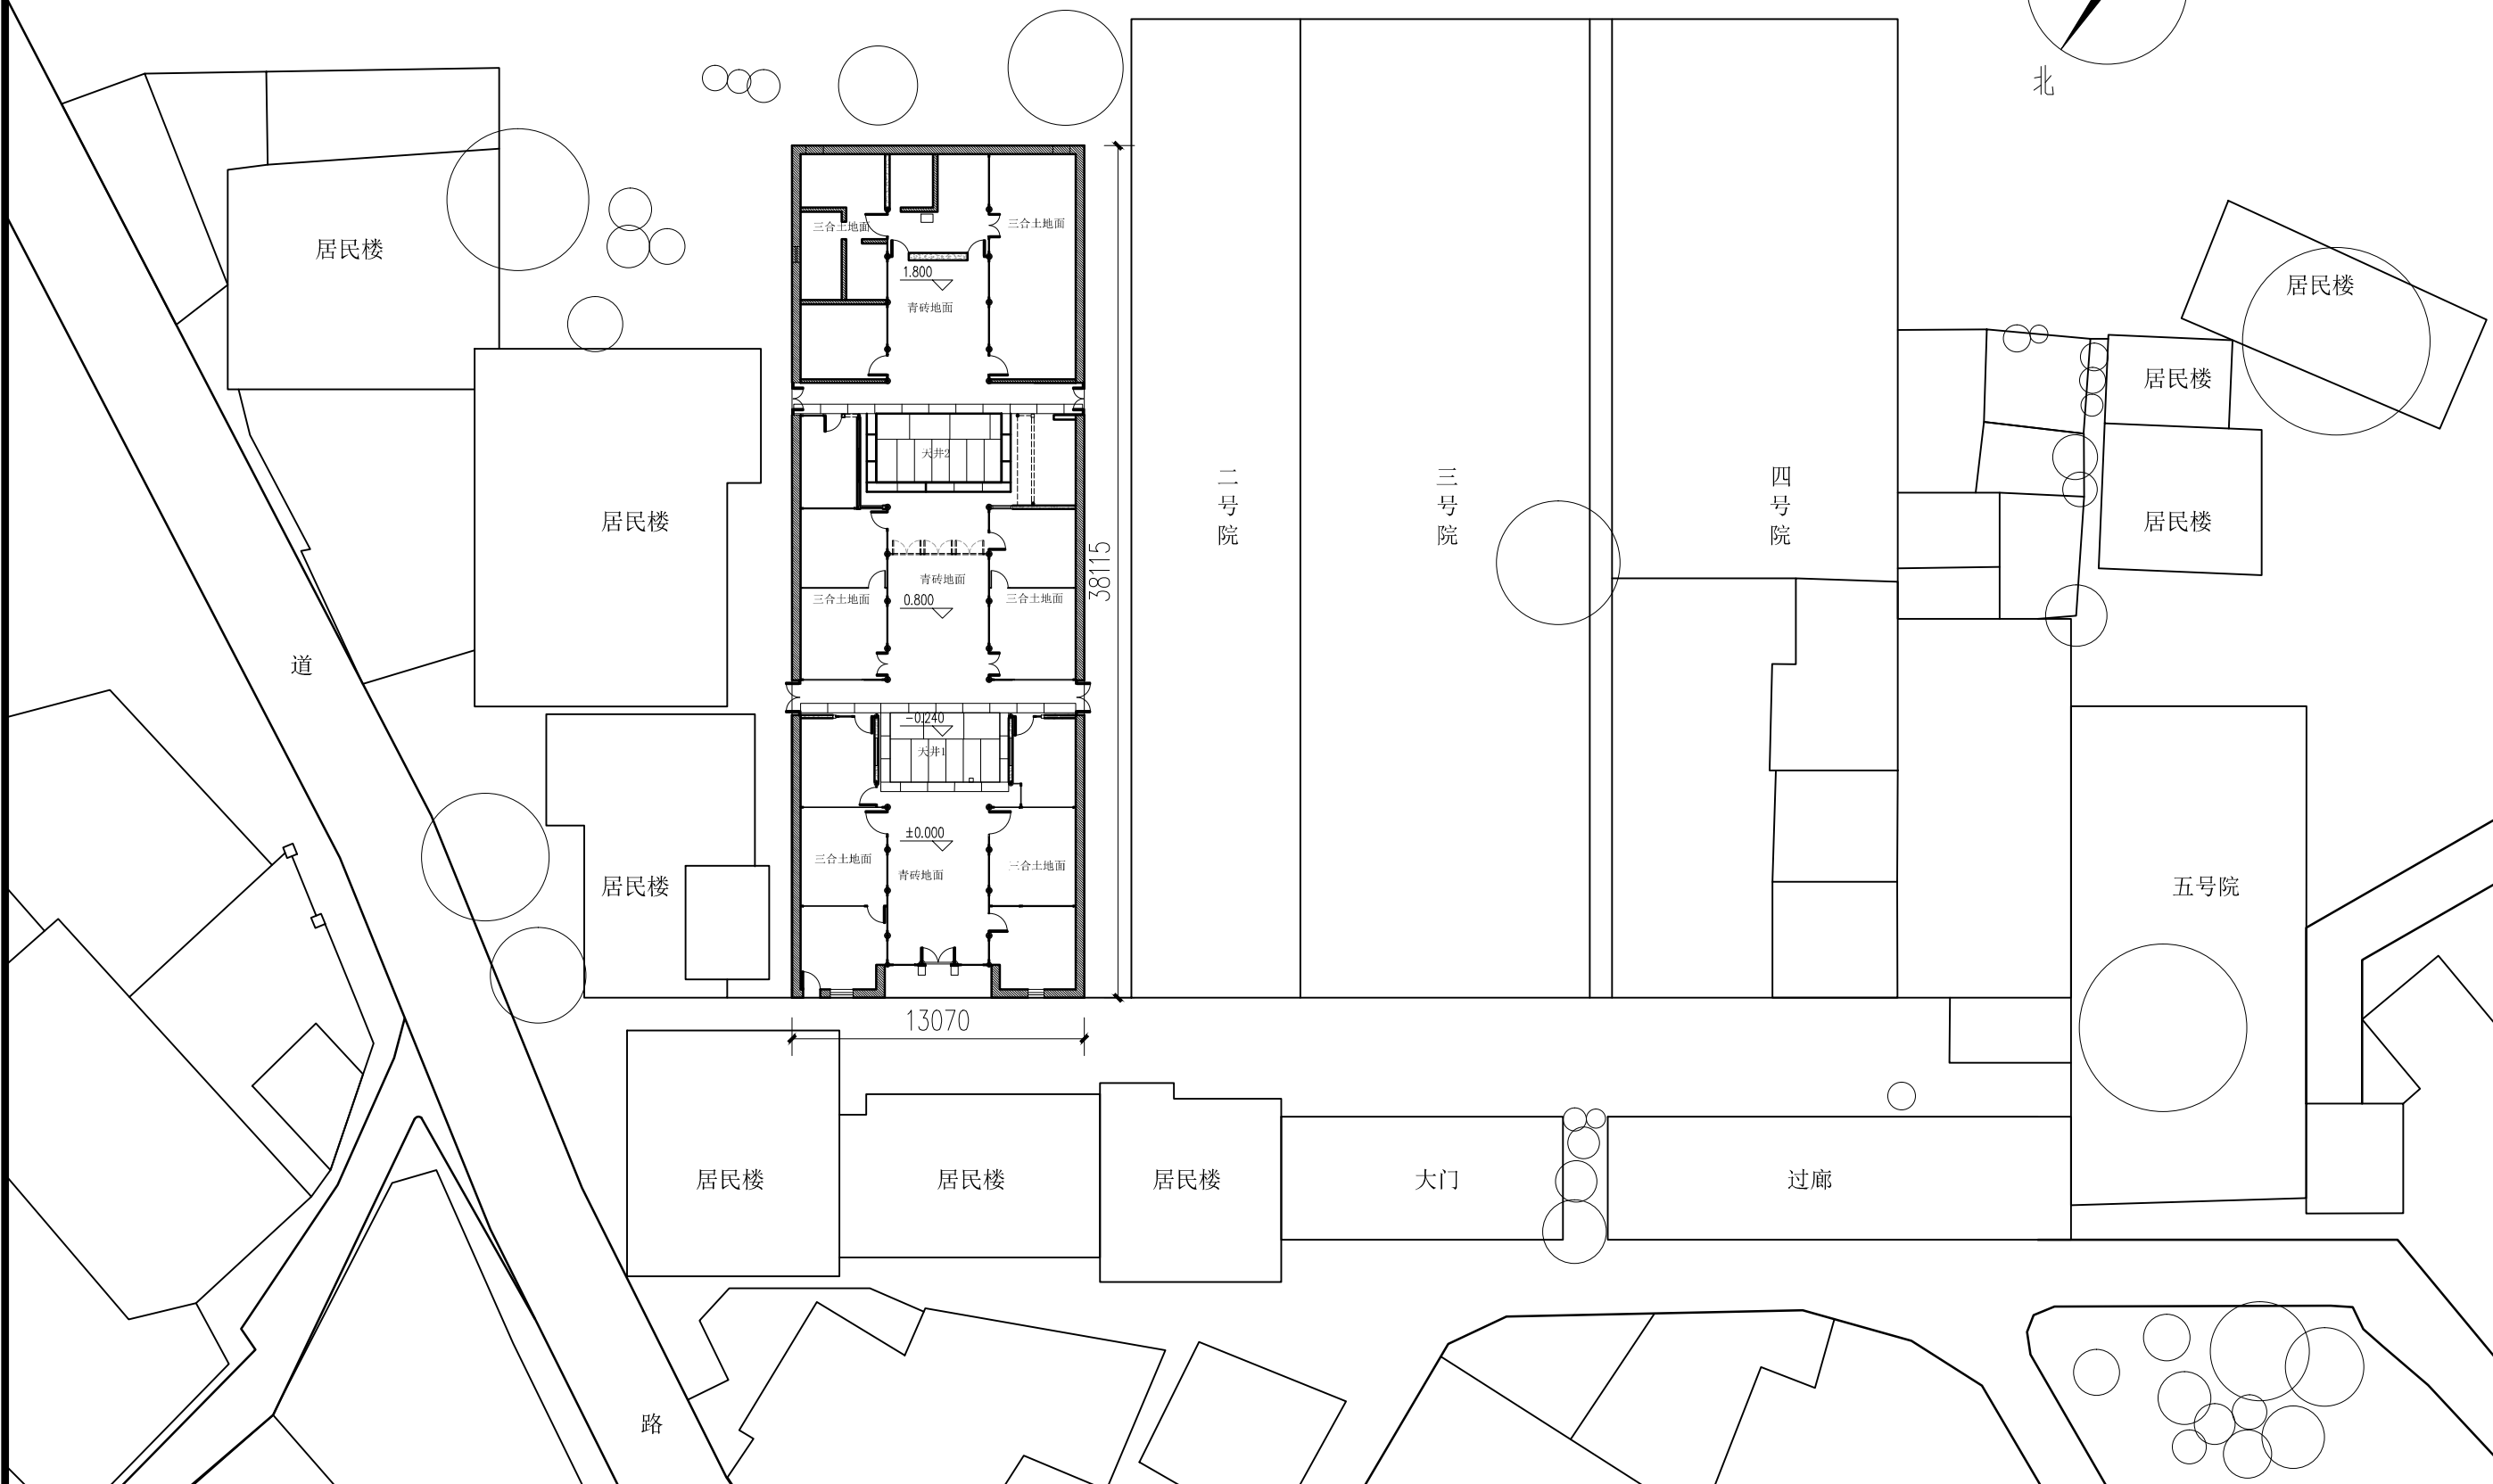
总平面图 1:300

- 注: (1) 青砖破裂严重, 面积约为 $141.9$  平方米;  
(2) 其余三合土地面破损、坑洼不平, 面积约  $238.4$ 平方米。  
(3) 青砖地面局部滋生杂草, 长青苔, 面积约为 $42.98$ 平方米。  
(4) 建筑周边杂草丛生, 地面坑洼不平, 存在积水现象。
